ORGANISMUL DE INVESTIGARE FERROVIAR ROMAN

RAPORT DE INVESTIGARE

privind accidentul feroviar produs la data de 03.05.2013, pe raza de activitate a Sucursalei
CREÎR București, între h.m.Mătășaru și h.m.Fusea, în circulația trenului de marfă nr.71734.

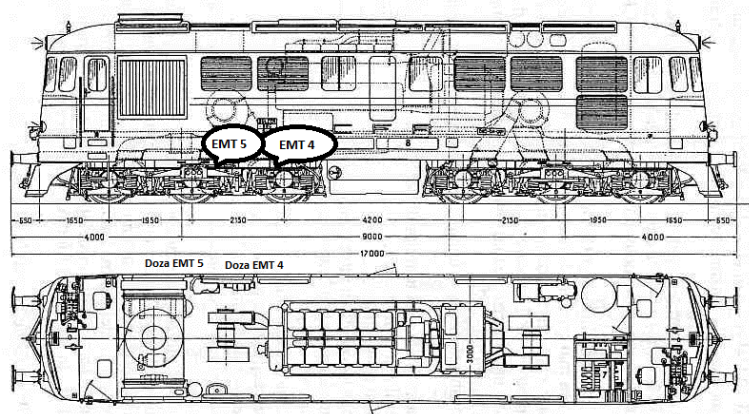
Fig.5. LDE 2100 CP

În timpul remorcării trenului pe secția Călinești – Titu, motorul diesel și motoarele de tracțiune fiind solicitate, a avut loc încălzirea cablurilor de forță, cu potențial diferit, aferente bornelor E și F ale motorului de tracțiune nr.4.

Datorită scăderii rezistenței de izolație ca urmare fenomenului de îmbătrânire s-a produs străpungerea izolației cablurilor în zona bornelor de legătură ale motorului de tracțiune 4, fapt ce a condus la producerea unui scurtcircuit și aprinderea învelișurilor acestora. Propagarea incendiului a fost favorizată de starea precară de curățenie a locomotivei urmare a pierderilor de combustibil și ulei din instalațiile respective.
