## **Rapport RJ 2012:05**

***Olycka med tappad last tåg 9132 på Frövi driftsplats  
Örebro län, den 27 januari 2011***

**Dnr J-08/11**

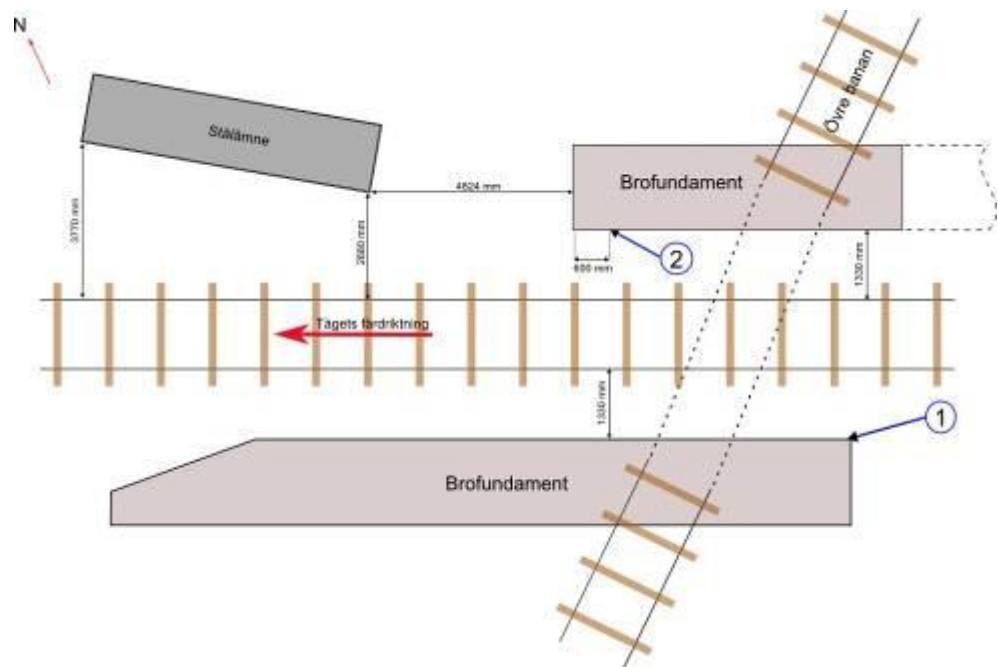
Figur 1. Skiss över bron i Frövi och stålämnets position.

Skadorna på brofästet visar att stålämnet slog i spårportens västra sida. En hörnsten samt ytterligare en sten i det andra lagret underifrån slogs bort och ytterligare en sten hade skador. En rektangulär sten i tredje lagret föll ur sin position då det helt förlorade sitt stöd. Även delar av stenar i lagret innanför fick skador. Viss sprickbildning och förskjutning uppstod i andra stenblock. Av skadorna att döma hade stålämnet hamnat i en position på vagnen där dess främre vänstra hörn var ungefär 740 mm utanför vagnens vänstra sida i färdriktningen. Detta hörn på stålämnet var också 360 – 380 mm under vagnens flakhöjd (se Figur 8 och Figur 9).
