Slutrapport RJ 2020:01

**Kollision mellan en växlingsrörelse
och ett resandetåg på Helsingborgs
driftplats, Skåne län,
den 7 februari 2019**

Diariernr J-5/19

2020-01-22

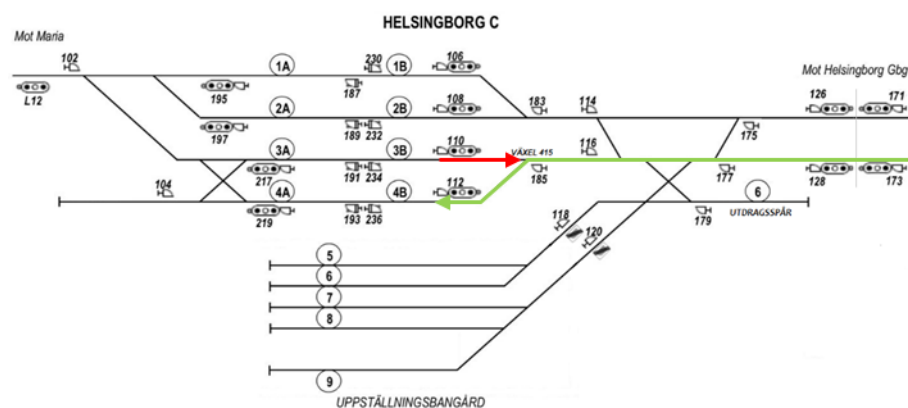
Samtidigt var resandetåg 11080, också med motorvagnar av typen X31K, på väg in på Helsingborgs driftplats söderifrån. Resandetåget hade tågväg in på spår 4, se figur 1.

Figur 1. Skiss över driftplatsdelen Helsingborgs central. För att ytterligare förtydliga fordonssättens rörelser har SHK markerat växlingsrörelsens väg i rött och tågvägen för resandetåg 11080 i grönt. Källa: Transdev.

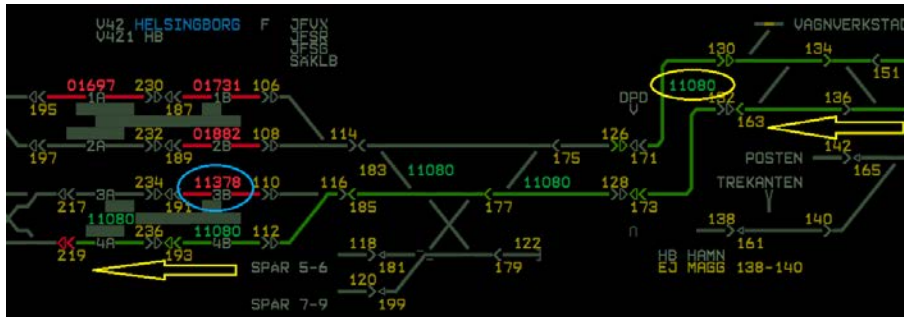
Figur 9. Klockan 18.46.10 ställdes tågväg för resandetåget från msi 173 till spår 4 (gula pilarna). Den blivande växlingsrörelsen stod då inne på spår 3B (blå ring).

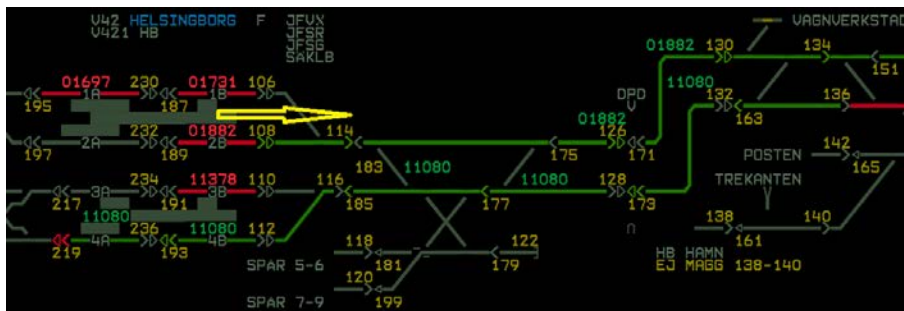
Figur 10. Klockan 18.48.05 ställdes tågväg för tåg 1882 söderut från spår 2 (gul pil). Dvärghälsningarna 108 och 114 står parallellt med motsvarande dvti 110 och 116 för spår 3.

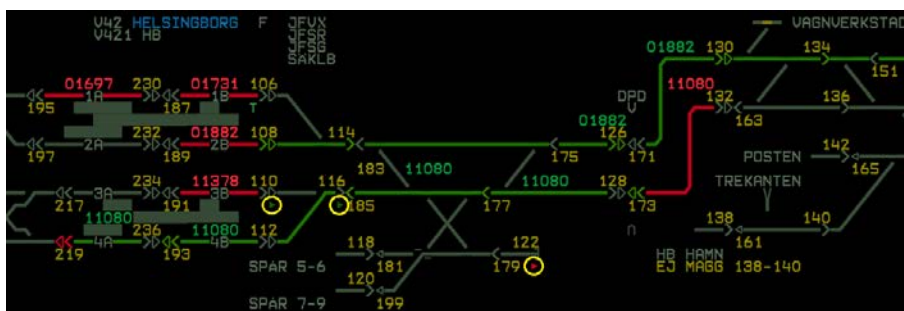
Figur 11. Vid tidpunkten 18.48.45 visar manöverloggen att ställverket magasinerade (planerade för) en växlingsväg från spår 3B till spår 8 efter att resandetåget ankommit spår 4 (på videofilmen blinkar pilarna i de gula ringarna).

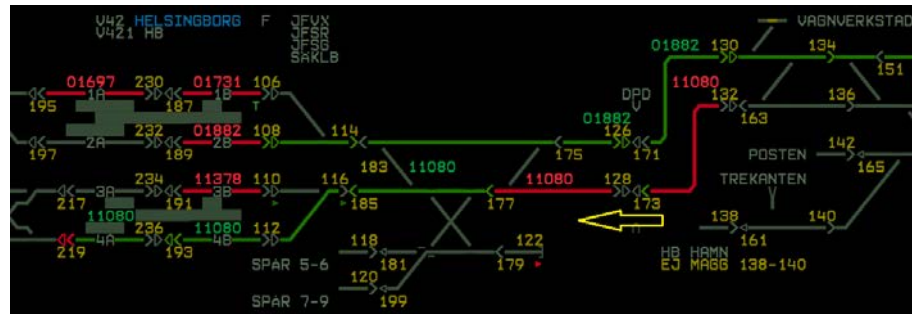
Figur 12. Vid tidpunkten 18.48.58 indikerar manöverloggen att resandetåget passerade msi 173 (gul pil). Växlingsrörelsen hade vid detta tillfälle ännu inte passerat dvti 110.

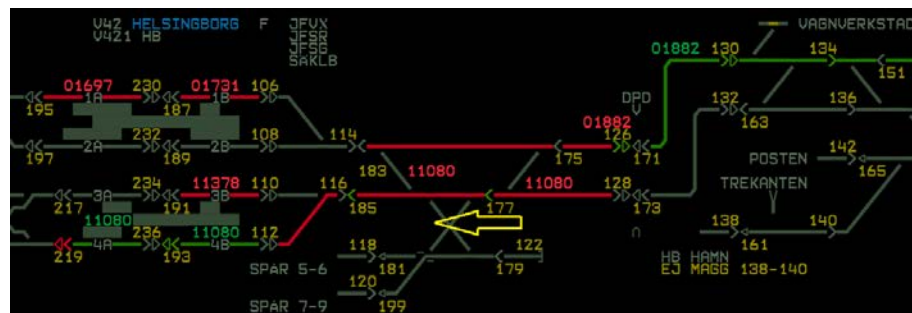
Den sista förändringen i manöverloggen före kollisionen är att resandetåget klockan 18.49.28 passerar dvti 177. Loggen visar inte när tåget passerar dvti 185, eftersom spårledningen efter signalen redan är belagd av växlingsrörelsen i växel 415.

Figur 14. Klockan 18.49.28 passerar resandetåget dvti 177 (gul pil).

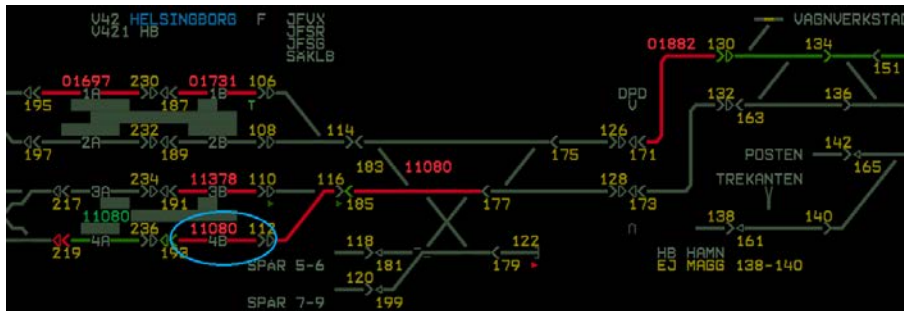
Klockan 18.49.50 indikeras att de första hjulaxlarna på resandetåget har passerat den motriktade msi 112 in på spår 4B. Kollisionen har då inträffat några sekunder tidigare. Det går således inte i manöverloggen att se när kollisionen inträffade.

Figur 15. Klockan 18.49.50 belägger resandetåget spårledningen bakom msi 112 in på spår 4B (blå ring).

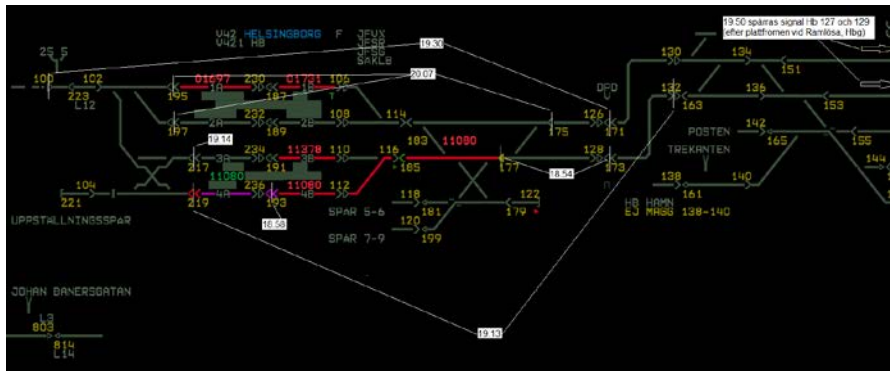
Figur 16. Illustration över avspärrande åtgärder under hanteringen av händelsen. Alla avspärrande åtgärder som genomfördes framgår inte av illustrationen.

I samband med händelsen spärrades msi 173 och 177 bakom det ankommande tåget. Kort därefter nödutlöstes tågvägen för resandetåget i msi 193 på mitten av spår 4.
