Rapport RJ 2012:03

***Olycka mellan tåg 505 och en spårgående grävlastare
på Kimstads driftplats, Östergötlands län
den 12 september 2010***

Dnr J-48/10

2012-10-10

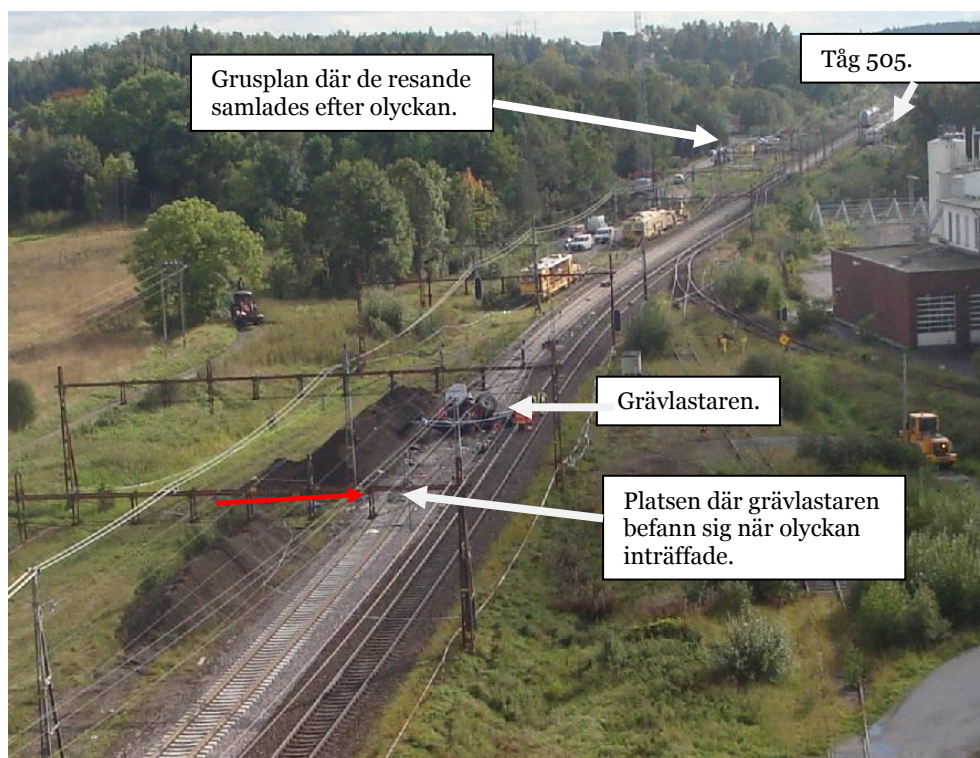
I samband med att tåget kolliderade med grävlastaren roterade grävlastaren med tåget i ca 37 meter och frontskopan, som lossnade, återfanns ca 45 meter från grävlastaren.

Axel 4 i tågets tredje resandevagn spårade ur i samband med olyckan och gick urspårad ca 78 meter varefter axeln gick på spåret igen i samband med att höger hjul slog i spårkorset på växel 106.

Figur 1. Översiktsbild över olycksplatsen, sedd söderut. Den röda pilen visar den väg som grävlastaren färdades när den skulle gå på spåret. Den kördes då med grävaggretaget främst i färdriktningen, "backade".

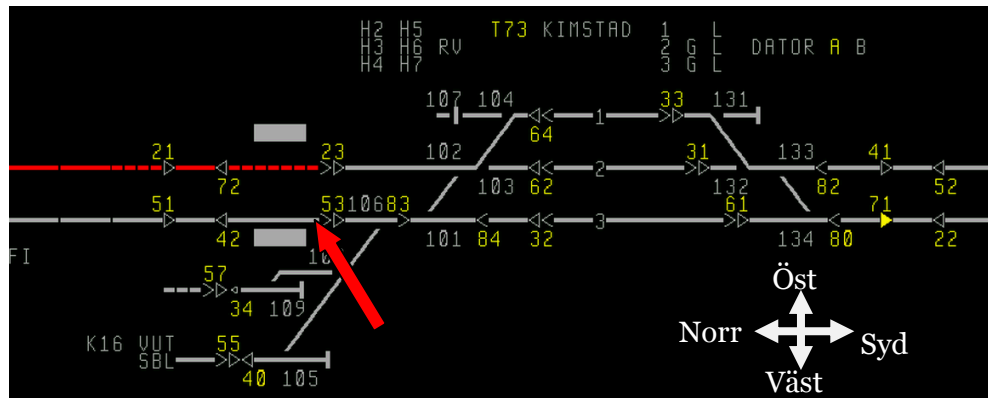
Figur 3. Schematisk spårplan över Kimstad. Norrköping är i riktning vänster (norr) på spårplanen och Linköping i riktning höger (söder). De gula siffrorna är signalnummer och de grå siffrorna är växelnummer. Den röda pilen visar var olyckan inträffade. Figuren är inte skalenlig.

Olyckan inträffade på spår 3 i Kimstad, strax norr om mellansignal 53, vid km 200+604 (se den röda pilen på Figur 3) och tåget stannade 643 meter efter olycksplatsen.

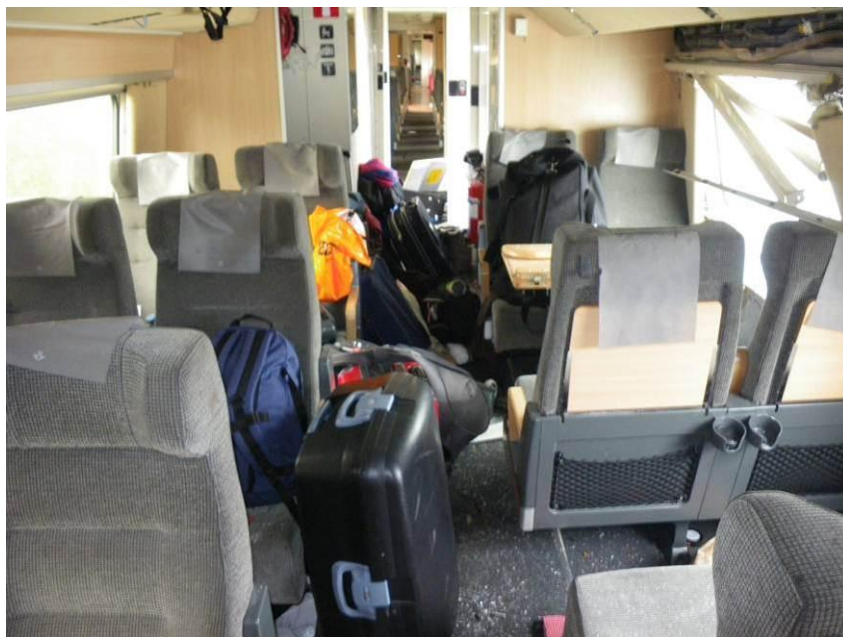
Figur 7. Bild på bagage som fanns i vagn 3 (2874). Bagaget är placerat i B-änden (norra änden) dvs. efter plats 69/70.

Vid SHK:s undersökning av vagnarna direkt efter olyckan var det mesta av bagaget placerat vid bagageutrymmet i vagn 2874:s B-ände (se Figur 7). SHK har tagit del av den förteckning av omhändertaget gods som har upprättats av polisen. Av förteckningen framgår att det fanns totalt 30 st. bagage placerade vid bagageutrymme/wc (bakom platserna 69/70) i vagn 2874. Vid övriga bagageutrymmen i tåget fanns mellan 1-3 väskor placerade. Det fanns även väskor som var placerade i stolar och på hatthyllor i tåget.

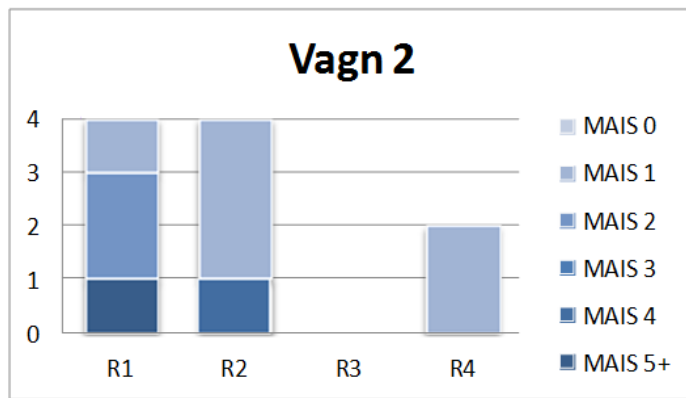
Det flesta av de skadade befann sig i vagnarna 2 och 3 (se Figur 9 och Figur 10) där grävlastaren orsakade störst skada. De flesta av de skadade hade suttit på vänster sida i färdriktningen, vilket var den sida där grävlastaren slog i. De svåraste skadorna uppkom där grävlastaren synes ha deformerat vagnarna mest. Det är sannolikt att detta laterala våld starkt bidragit till den kritiska skallskada som den omkomna kvinnan drabbades av. En person från tågpersonalen som befann sig i pentryt ådrog sig svåra skador framförallt mot bålen när hon klämdes fast då grävlastaren tryckte in vagnssidan. En sammanställning över de skadades sannolika sittplats (efter analys av intervjuer och passagerarlistor) framgår av Tabell 3. I Figur 29 redovisas vagns- och platsnummer för hela tåget.

Figure 9. Skadornas svårighetsgrad för de som färdades i vagn 2 och akut fördes till sjukhus.

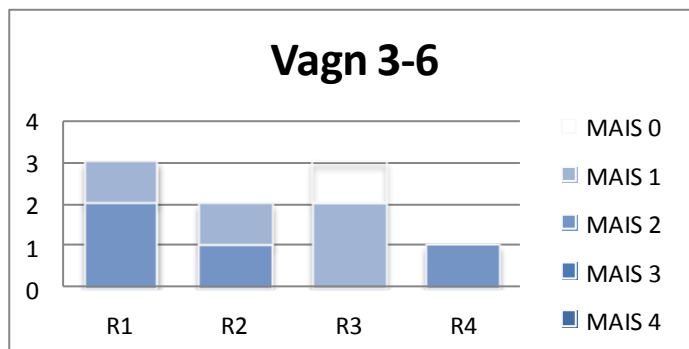
Figure 10. Skadornas svårighetsgrad för de som färdades i vagn 3-6 och akut fördes till sjukhus.

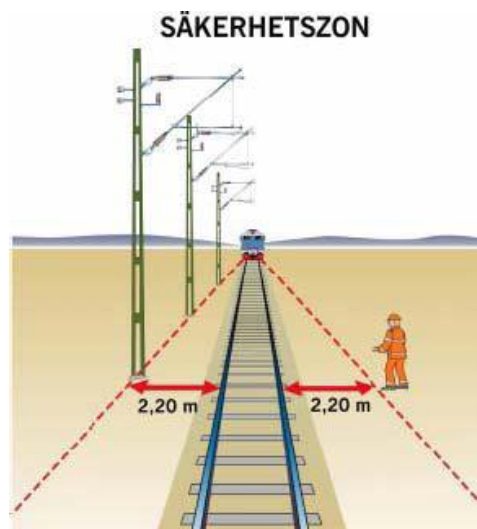
För varje arbete i spårområdet skulle det finnas en skydds- och säkerhetsledare utsedd och det var arbetsledningen för aktiviteten som ansvarade för att en sådan utsågs. För all vistelse i säkerhetszonen ställs särskilda krav på behörighet samt säkerhetsbedömning eller skydds- och säkerhetsplanering enligt BVF 923, vilket innebär att ingen får vistas eller göra intrång i säkerhetszonen då ett fordonssätt passerar. Säkerhetszonen sträcker sig minst 2,20 meter från närmaste räl.

Figur 31. Utdrag ur BVF 923 med skiss på säkerhetszonen.

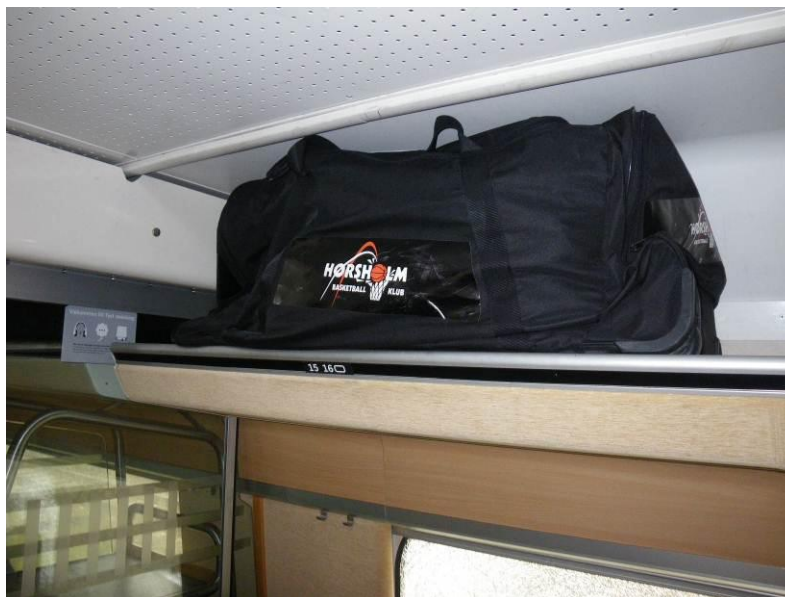
Figur 33. Bild på väska placerad på hatthyllan. Väskans vikt är ca 14 kg.
