# RAPORT

**privind investigația incidentului feroviar  
produs la data de 01.10.2018 în HM MIHĂEȘTI,  
secția de circulație Roșiori Nord– Caracal.**

*Raport final  
14 august 2019*

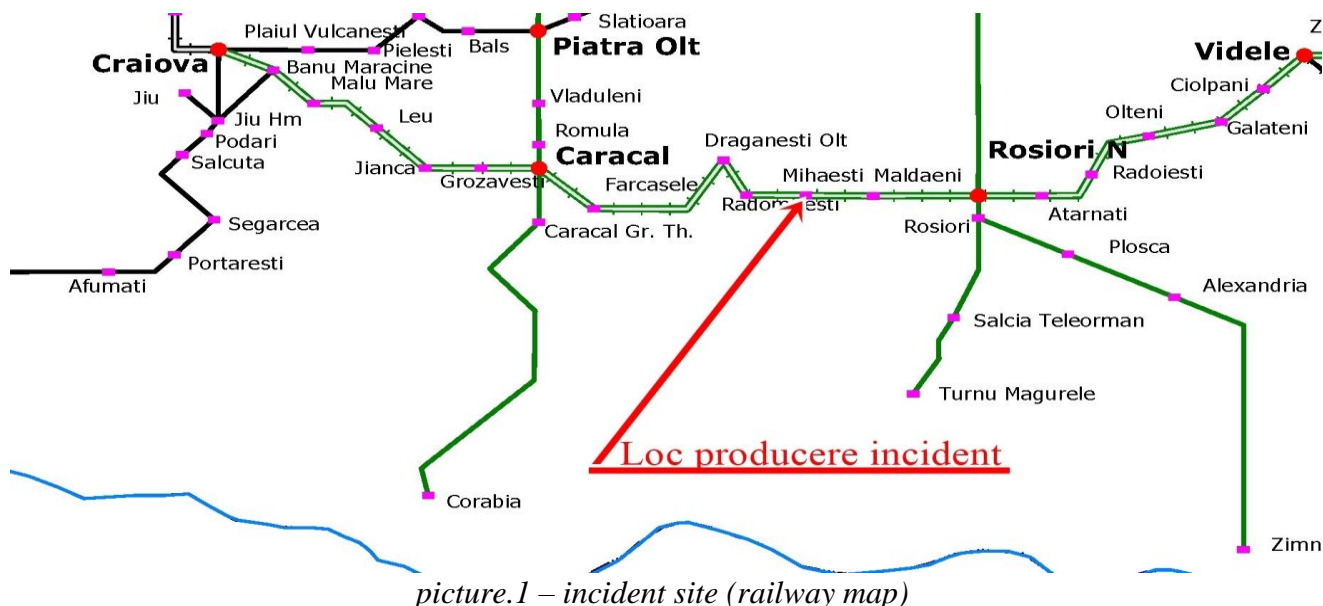
On the 1st October 2018, at 10:05 o'clock, in the railway station Mihăești, the exit route of the passenger train no. R 9006, (got by the railway undertaking SNTFC CFR Călători SA), was wrong set from the line III to the railway station Măldăeni, on the track I, over the switches no. 1,7 and 9, that were submitted to inspection of their hidden parts and biannual inspection, scheduled and approved for 8:54 o'clock. After passing the exit signal YIII in stop position, the driver observes the red disk put on the track I, at the heel of the switch no.9, and stops the train in front of it, without other consequences
