AGENȚIA DE INVESTIGARE FERROVIARĂ ROMÂNĂ-AGIFER

RAPORT DE INVESTIGARE

privind accidentul feroviar produs la data de 06.09.2015, ora 22:04,
pe raza de activitate a Sucursalei Regionale de Căi Ferate Timișoara,
între haltele de mișcare Vălișoara și Valea Timișului,
prin deraierea a șase vagoane (din care două răsturnate)
din compunerea trenului de marfă nr.80368-1

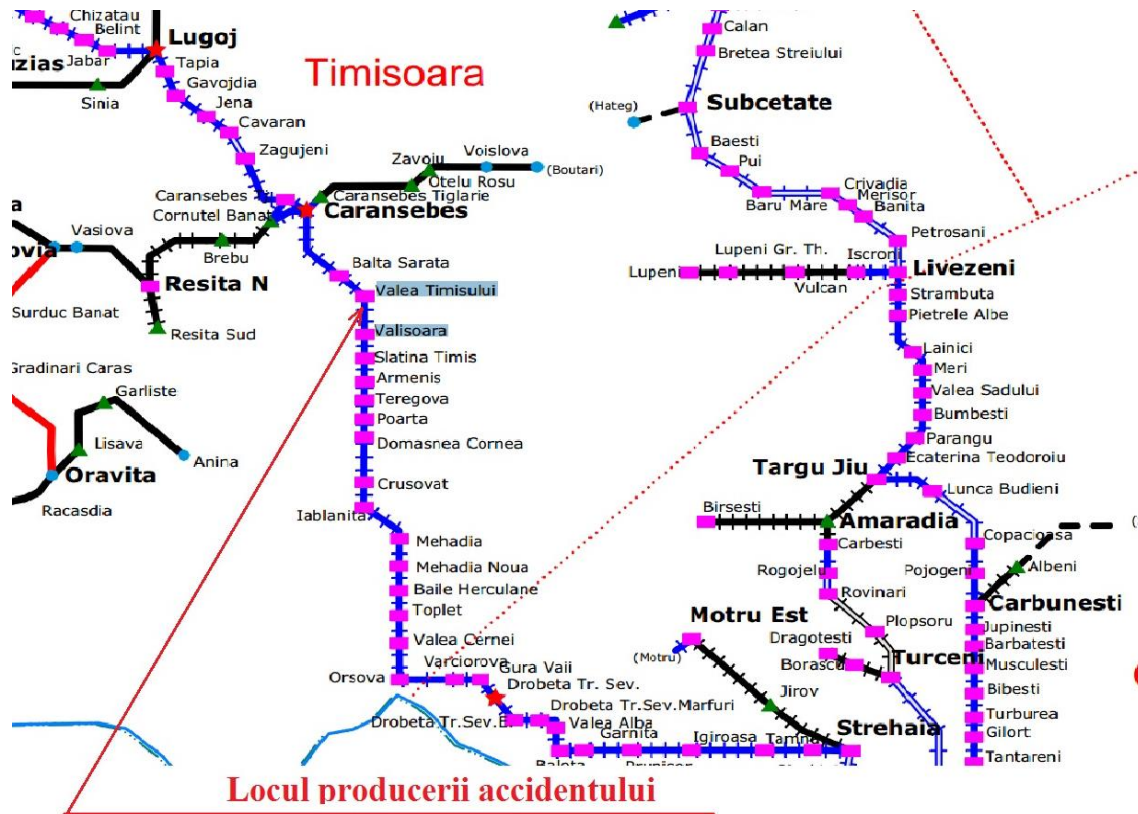
On the 6th of September 2015, at 22:04 o'clock, in the running of the freight train no.80368-1, hauled by the locomotive EA 185, got by the railway freight undertaking GRUP FERROVIAR ROMÂN SA, in the branch of the Railway County Timișoara, track section Strehaia - Caransebeș (electrified single-track line), between the railway stations Vălișoara and Valea Timișului, km 465+210, six wagons of the trains derailed (two of them overturn).

Accident site is presented in the next picture:
