AGENȚIA DE INVESTIGARE FERROVIARĂ ROMÂNĂ - AGIFER

RAPORT DE INVESTIGARE

al accidentului feroviar produs la data de 10.07.2016, pe raza de activitate a Sucursalei Regionale Căi Ferate București, în stația CFR Bucureștii Noi, în circulația trenului de marfă nr.71706, pe linia 301-X Guvernamentală

*Raport de investigare ediție finală
15 iunie 2017*

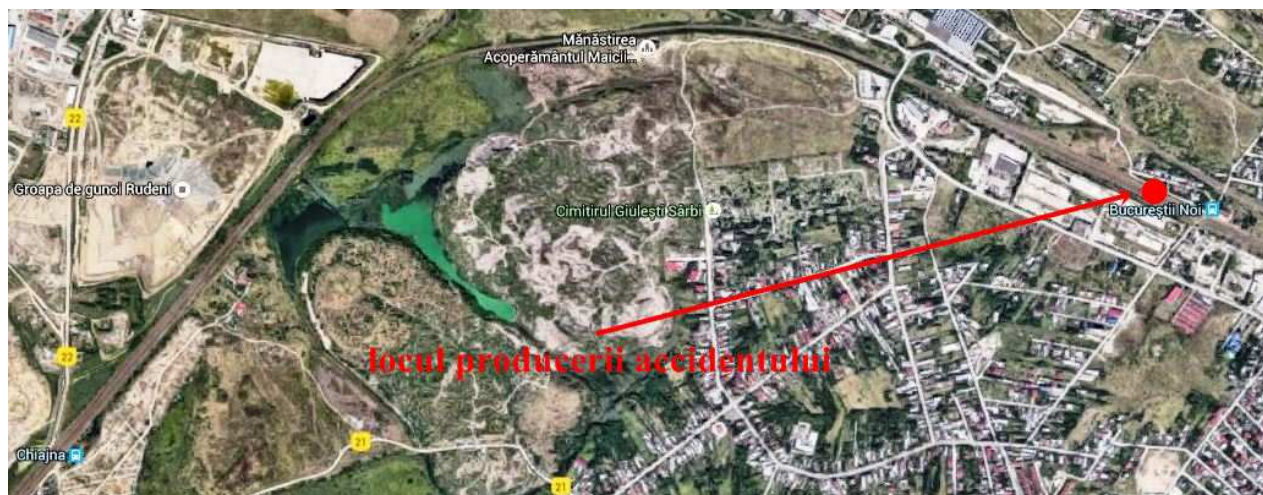
On the **10th of July 2016**, at **11:40 o'clock**, in the railway county **București**, Government line 301-X (Bucureștii Noi – București Triaj), **in the railway station Bucureștii Noi**, in the running of the freight train no.71706 (got by the railway freight undertaking SNTFM „CFR Marfă” SA), one bogie of two loaded wagon derailed, the 12th and 13th wagons of the train.

Fig. 1 – locul producerii accidentului feroviar

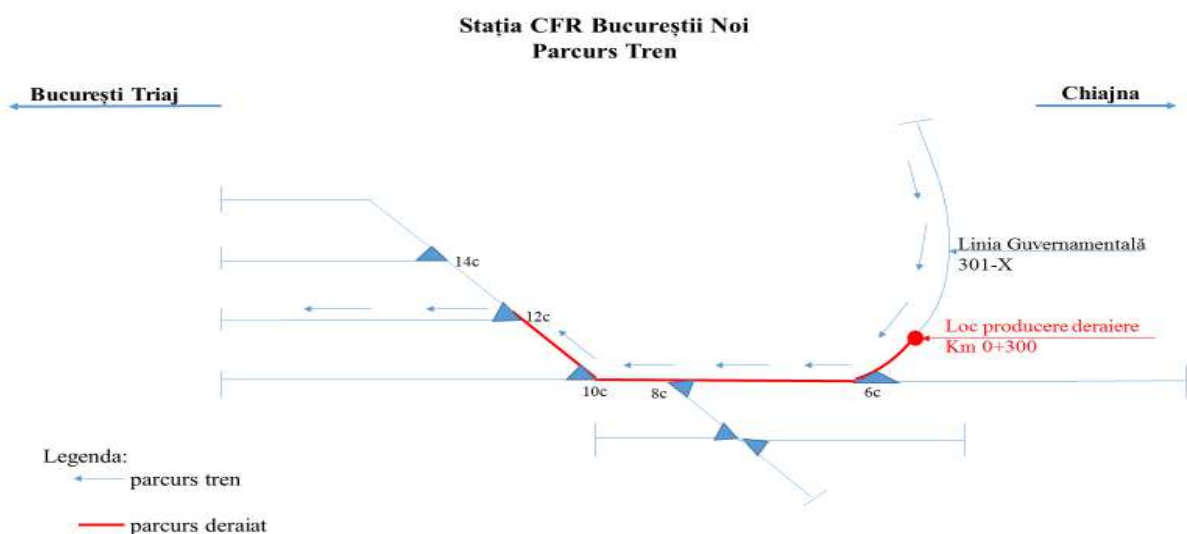
Fig. 2 – schița cu parcursul trenului de marfă nr.71706

La intrarea în stație, pe parcursul comandat, în timpul circulației trenului de marfă nr.71706, pe curba cuprinsă între km 0+180 și km 0+310 de pe linia 301-X Guvernamentală, la km 0+300, s-a produs deraierea de al doilea boghiu a vagonului al 12-lea din compunerea trenului, acesta angrenând și deraierea primului boghiu al celui de-al 13-lea vagon din compunerea trenului.
