AGENȚIA DE INVESTIGARE FERROVIARĂ ROMÂNĂ - AGIFER

RAPORT DE INVESTIGARE

privind accidentul feroviar produs la data de 11.08.2015, pe raza de activitate a Sucursalei Regionale de Căi Ferate Timișoara, pe secția de circulație Simeria - Livezeni (linie dublă electrificată) la km 65+670, între halta de mișcare Merișor și stația CFR Bănița

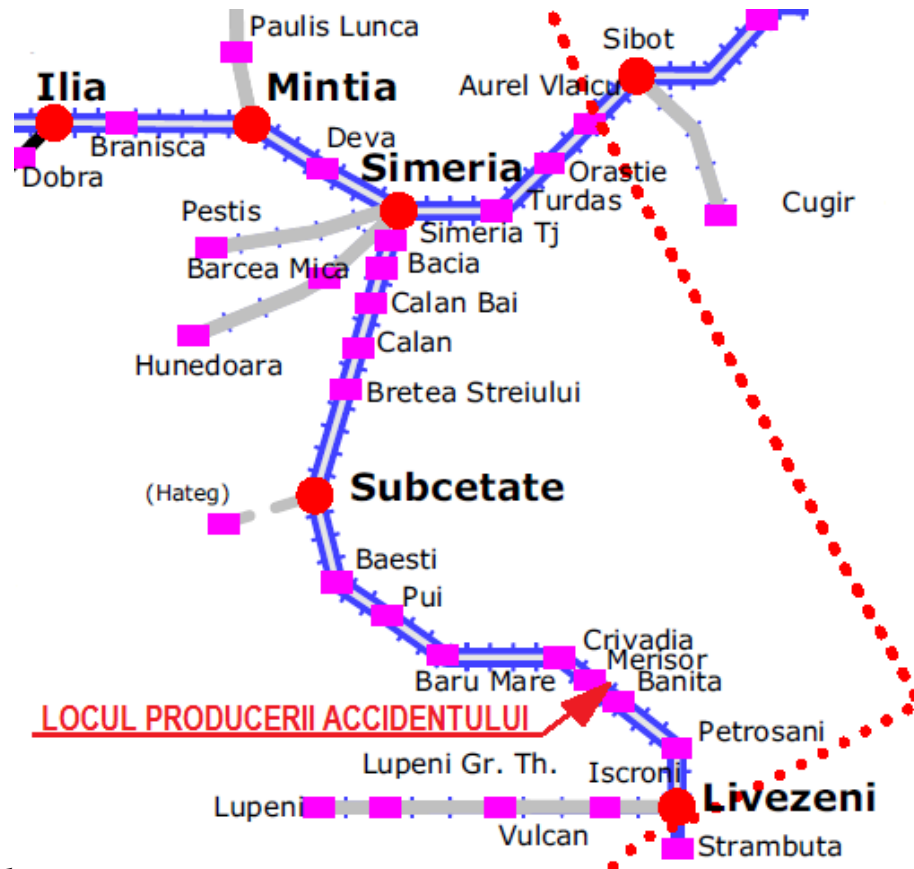
Fig. nr.1

On the 11th of August 2015, at about 19:54 o'clock, in the branch of the Railway County Timișoara, track section Simeria - Livezeni (electrified double-track line), km 65+670, between the railway stations Merișor and Bănița, a fire burst in the locomotive EA 085, hauling the freight train no.80438, got by the railway freight undertaking SC Grup Feroviar Român SA.

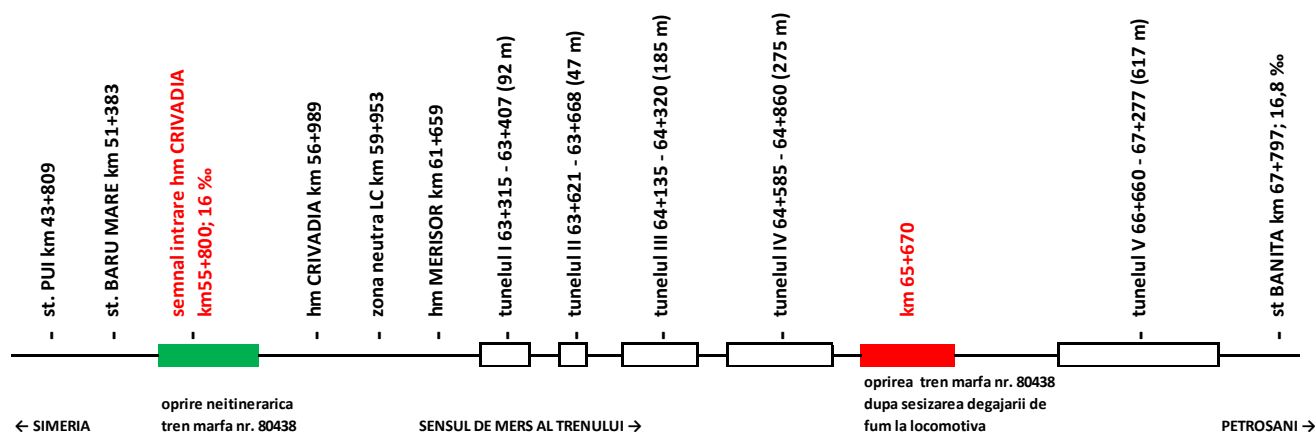
Fig. nr.1 – porțiunea de linie Pui – Bănița firul II de circulație, lungime 23,988m, panta caracteristică 20,60‰
