## RAPORT DE INVESTIGARE

privind accidentul feroviar produs la data de 12.03.2016, pe raza de activitate a Sucursalei Regionale de Căi Ferate București, între Ramificația Rudeni și stația CFR Chitila, în circulația trenului de marfă nr.40616-1

Raport final  
20.02.2017

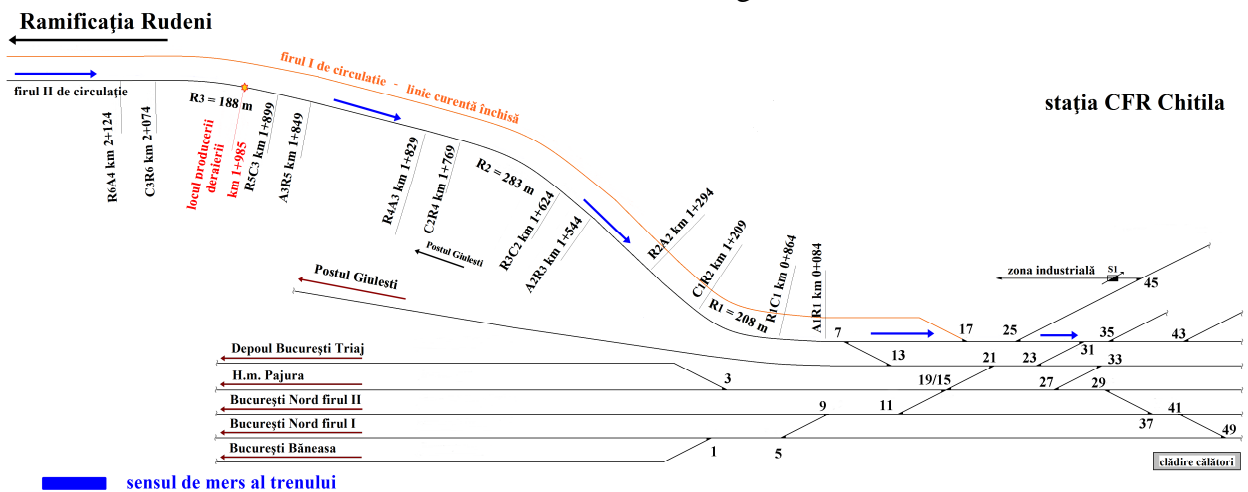
Deraierea s-a produs la km 1+985, pe o zonă aflată în curbă cu deviație la dreapta în sensul de mers al trenului, în cuprinsul curbei circulare cu raza constantă  $R=188$  m, supraînălțarea  $h=80$  mm și supralărgirea  $s=20$  mm. Ambele capete ale curbei circulare se racordează cu aliniamentele adiacente prin intermediul unor curbe de racordare care au fiecare lungimea de 50 m.
