## AVIZ

## RAPORT DE INVESTIGARE

privind accidentul feroviar grav produs la data de 12.08.2018, pe raza de activitate a Sucursalei Regionale CF Craiova, secția de circulație Caracal-Craiova, pe linia curentă firul I dintre haltele de mișcare Malu Mare-Banu Mărăcine, pe viaductul Cârcea de la km 200+306, prin deraierea locomotivei de remorcare seria BB 25200 nr.208 și a primelor 10 vagoane din compunerea trenului de marfă nr.80315, din care 7 au căzut cu tablierul metalic al primei deschideri a viaductului. Trenul aparținea operatorului de transport feroviar de marfă SC GRUP FERROVIAR ROMÂN SA.

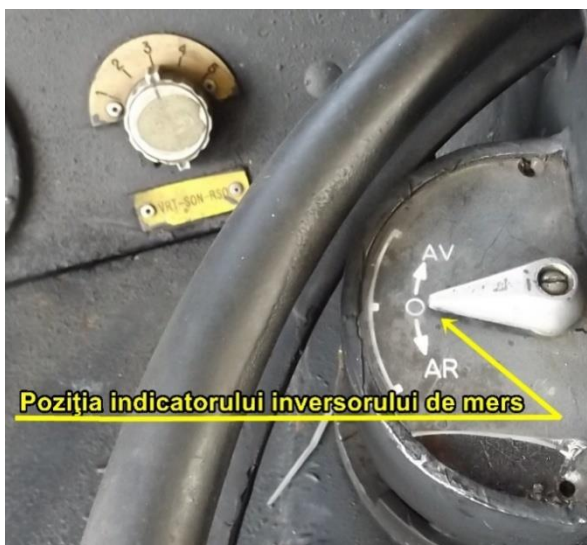
Foto nr.22 (a)

- manipulatorul frânei directe a locomotivei era în poziția zero – foto nr.21;
- manipulatorul frânei automate a locomotivei era în poziția neutră;
- butonul frânei de urgență nu era acționat – foto nr.21;
- indicatorul inversorului de mers era în poziția „0” – foto nr.22 (a);
- volanul de tracțiune era pe poziția neutră între „0-P” – foto nr.22 (b);
- vitezometrul avea acul indicator blocat la viteza de 45 km/h;

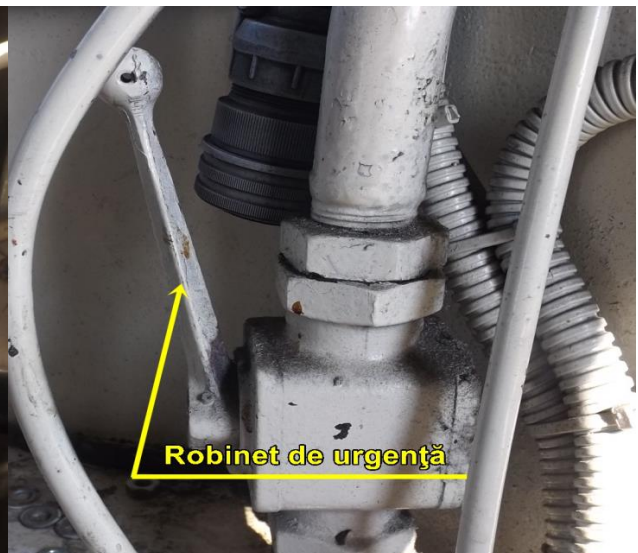
Foto nr.24 - robinet de urgență

- instalația de control automat al vitezei trenului INDUSI era izolată din punct de vedere pneumatic, robinetul de aer era în poziția izolat - foto nr.23;
- instalația de siguranță și vigilență DSV în funcție, sigilată;
- robinetul de urgență – semnal de alarmă în poziția închis (nu a fost acționat) și nu avea sigiliu – foto nr.24;
- poziția mânerelor de la schimbătoarelor de regim și de la robinetele de aer în poziție normală, corespunzătoare trenului remorcat;
- compresorul de aer era în stare bună.

1. Semnalul de alarmă care se află în cele două posturi de conducere, care prin acționarea robinetelor de urgență (foto nr.24) produce descărcarea aerului din conducta generală având ca efect frânarea de urgență a trenului (locomotivă + vagoane);

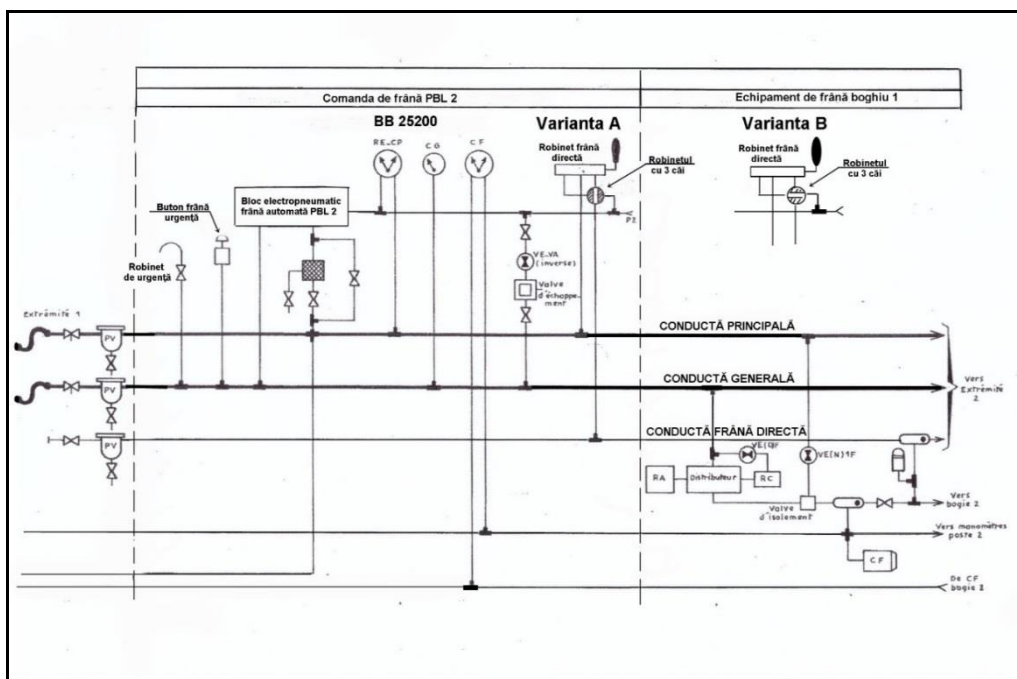
Foto nr.32

4. Frâna directă în varianta A (foto nr.32) este o frână pneumatică care la acționarea manipulatorului robinetului frânei directe (foto nr.21) din poziția verticală – “0” în poziția înapoi (spre mecanic), se produce introducerea aerului în cilindrii de frână ai locomotivei având ca efect numai frânarea acesteia, iar din poziția verticală – “0” în poziția înainte se produce evacuarea aerului din cilindrii de frână având ca efect numai defrânarea acesteia. În cazul defectării frânei automate electropneumatice – indirecte se poate folosi frâna directă ca frână automată pneumatică prin acționarea robinetului cu 3 căi (foto nr.33) din poziție verticală în poziție orizontală instalația funcționând conform variantei B (foto nr.32). În acest caz la acționarea manipulatorului frânei directe din poziția verticală – “0” în poziția înapoi (spre mecanic) se produce evacuarea aerului din conducta generală și frânarea trenului, iar din poziția verticală – „0” în poziția înainte se produce alimentarea cu aer a conductei generale având ca efect defrânarea trenului.
