AGENȚIA DE INVESTIGARE FERROVIARĂ ROMÂNĂ-AGIFER

RAPORT DE INVESTIGARE

privind accidentul feroviar produs la data de 17.11.2016, în jurul orei 13:25, pe raza de activitate a Sucursalei Regionale de Căi Ferate Brașov, în stația CFR Ditrău, prin deraierea a patru vagoane din compunerea trenului de marfă nr.51720

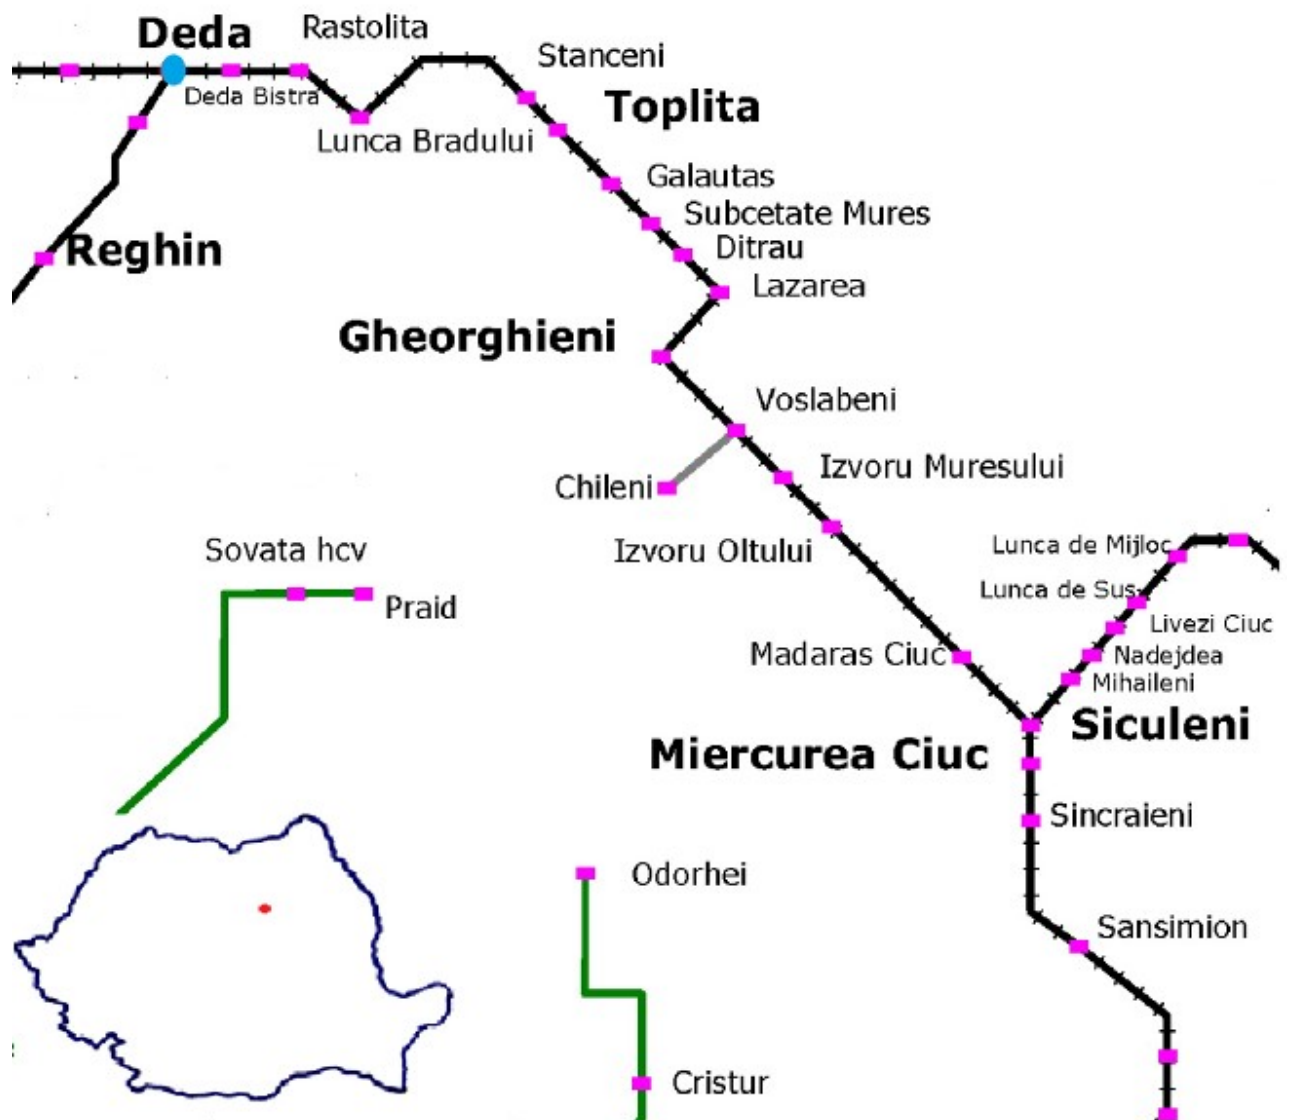
Locul producerii accidentului

On the 17th November 2016, at about 13:25 o'clock, in the railway county Brașov, track section Siculeni - Deda (electrified single-track line), at the end Y of the railway station Ditrău, km 162+600, in the area of the switch no.4, in the running of the freight train no.51720, 4 wagons derailed, as follows:

- both bogies of the wagons no.17, 18 and 19 from the locomotive, derailed,
- first bogie of the wagon no.20, in the running direction, derailed.

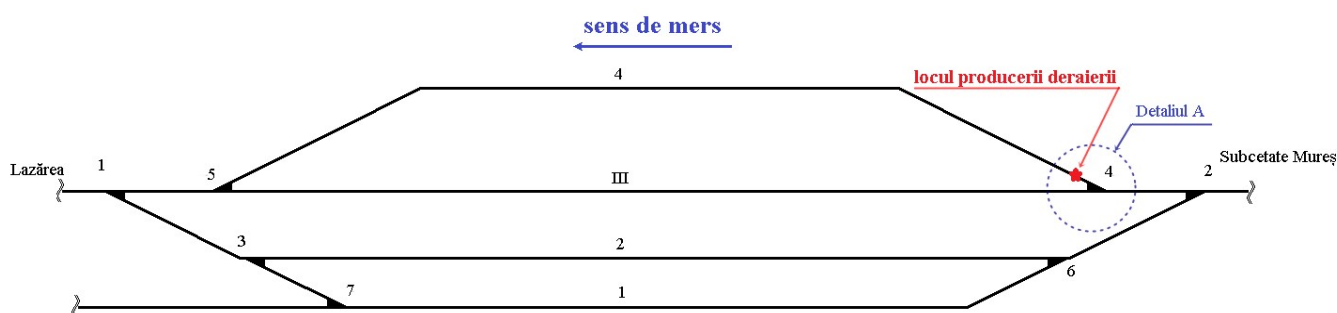
Schița stației CFR Ditrău

Anterior producerii accidentului, în zona schimbătorului de cale nr.4 din capătul Y al stației, s-au efectuat lucrări de înlocuire traverse speciale din lemn de către SC Euro Construct SA, în baza contractului de lucrări nr. 438 din 22.09.2016 și a telegramei de aprobare a închiderii de linie nr.19 din 03.11.2016.

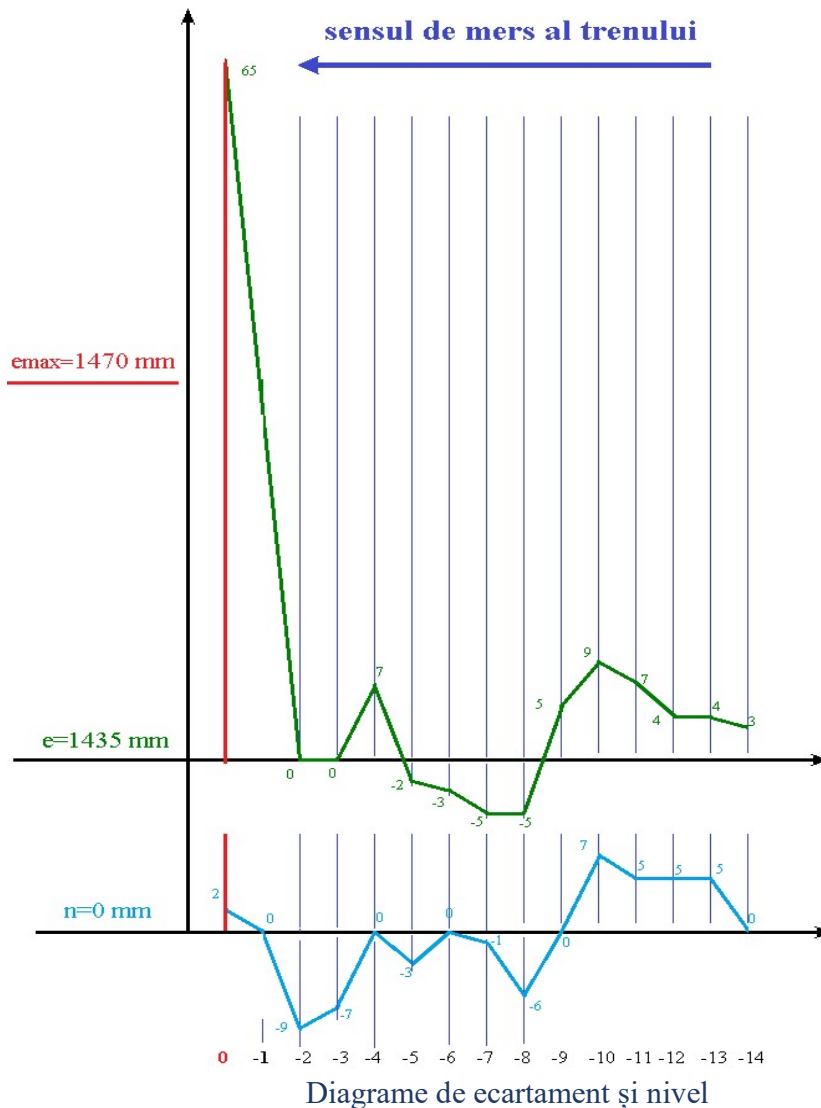
Verificarea în stare statică a valorii nivelului transversal utilizând tiparul de măsurat calea și analizarea torsionării căii în punctele „0”÷„-14” a pus în evidență faptul că toleranțele prevăzute de art.19.6. din „Instrucția de norme și toleranțe pentru construcția și întreținerea căii-linii cu ecartament normal, nr.314/1989”, au fost depășite între următoarele puncte: „-1” și „-2” cu 4 mm, punctele „-3” și „-4”, punctele „-9” și „-10” cu 2 mm și dintre punctele „-8” și „-8” cu 1 mm.
