AGENȚIA DE INVESTIGARE FERROVIARĂ ROMÂNĂ - AGIFER

RAPORT DE INVESTIGARE

al accidentului feroviar produs la data de 23.12.2014 pe raza de activitate a
Sucursalei Regionala CF București, în stația CFR Ploiești Sud,
în circulația trenului de marfă nr.80386

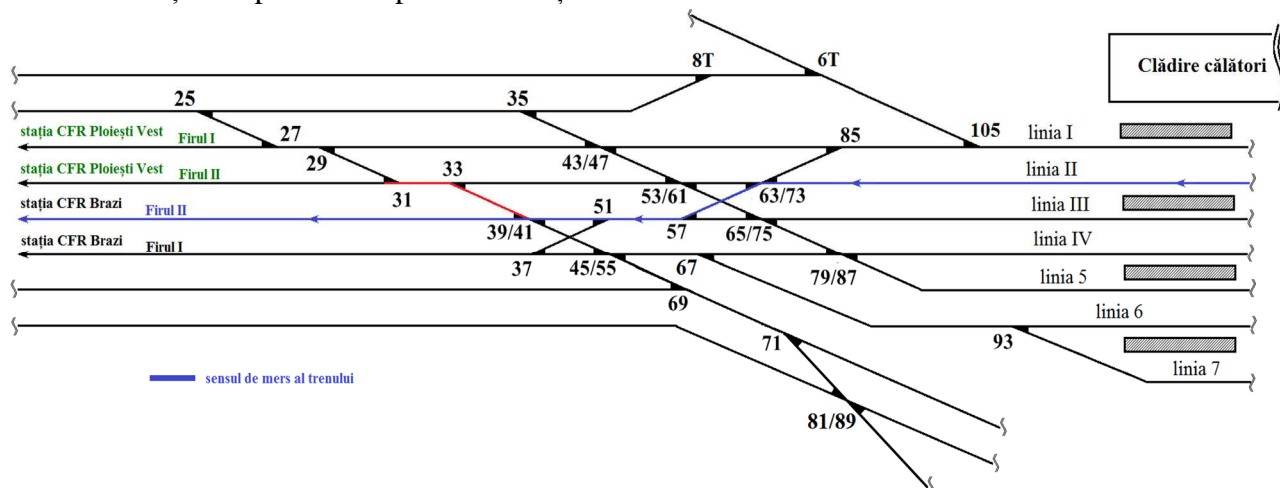
La data de 23.12.2014, în jurul orei 02:03, în stația CFR Ploiești Sud, la ieșirea de la linia nr.2, în abatere, în direcția Brazi, s-a produs deraierea de toate osiile a 3 vagoane (nr.84537850118-1 al 4-lea, nr.84537850017-5 al 5-lea și nr.84537851087-7 al 6-lea de la locomotivă). Prima urmă de deraiere a fost identificată pe acul curv al schimbătorului de cale nr.57 (schimbătorul nr.57), provenind de la escaladarea acului curv (în zona călcâiului) de către roata din stânga a osiei nr.1-2 a vagonului nr.84537850017-5, prima în sensul de mers. Deraierea s-a produs prin escaladarea acului curv al schimbătorului de cale nr.57 de către buza bandajului roții din partea stângă a primei osii în sensul de mers (osia nr.1-2) a vagonului nr.84537850017-5, rularea acesteia pe suprafața de rulare a acului curv și a contraacului drept, urmată de căderea acestei roți în exteriorul căii și antrenarea în deraiere a roții din partea dreaptă a aceleiași osii.

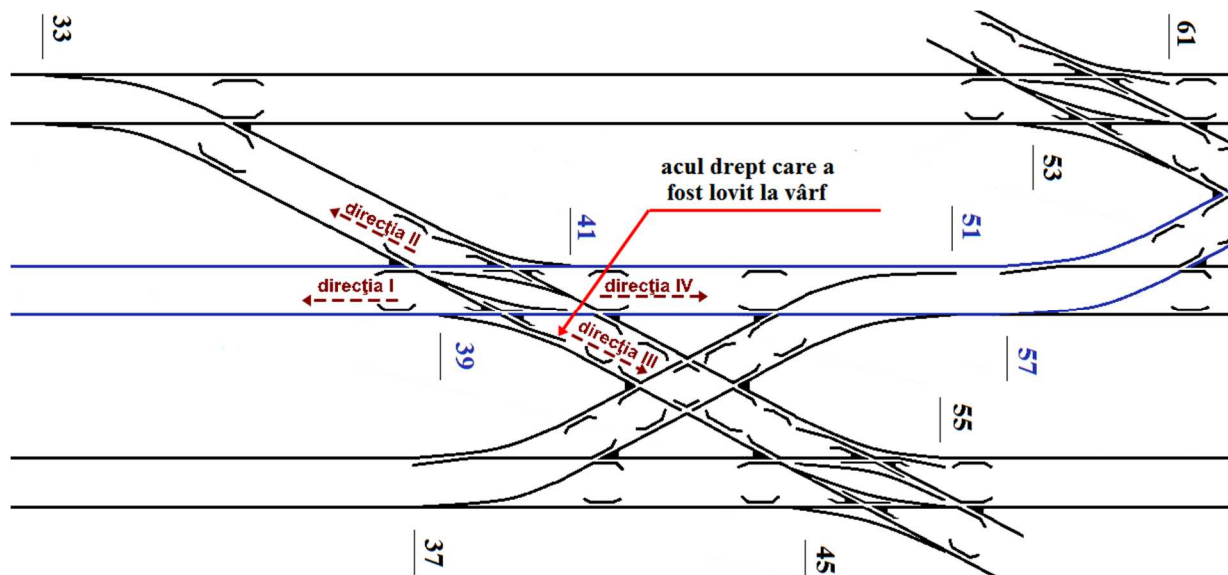
Vagonul a circulat cu această osie deraiată până la vârful acelor traversării cu joncțiune dublă (TJD) nr.39/41, unde a lovit puternic cu roata din partea stângă vârful acului drept al direcției III forțând lipirea acestuia de contraacul curb al acestei direcții și implicit manevrarea acelor macazului nr.41 cu talonarea electromecanismului de macaz. În urma acestei acțiuni s-a realizat accesul vagoanelor pe diagonala formată din TJD nr.39/41 și schimbătorul nr.33.

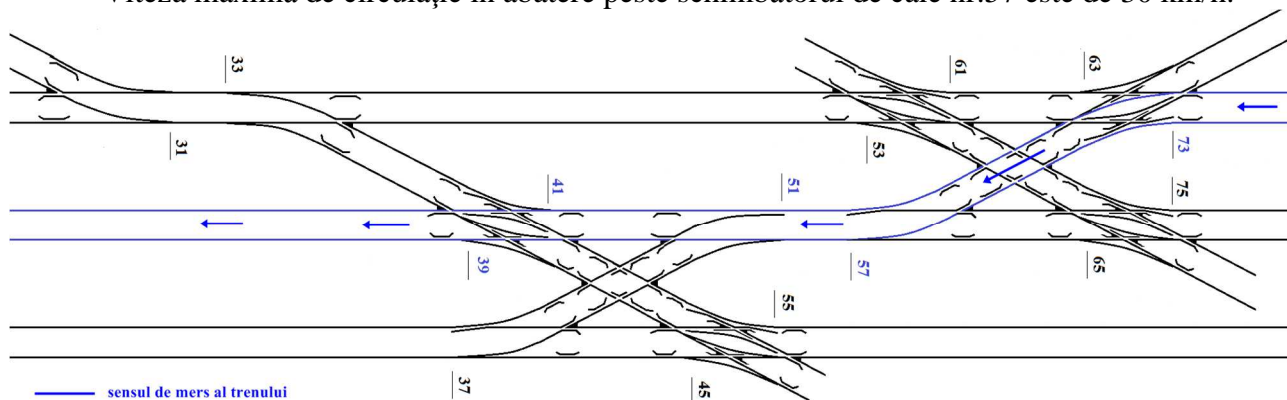
Schimbătorul de cale nr.57, pe care s-a produs deraierea este de tip 49 montat pe traverse de lemn cu prindere indirectă tip K, are raza $R=190$ m, tangenta $tg:1/9$, ace flexibile, deviație stânga. Macazul propriu-zis al acestui schimbător de cale este dotat cu fixător de vârf cu cleme este centralizat electrodinamic și acționat de electromecanism tip EM5.

Prima urmă de escaladare a ciupercii șinei pe acul curb al schimbătorului de cale nr.57 a fost identificată în dreptul ultimului proțap (zona călcâiului), la 9,27 m de joanta de vârf. Acest punct a fost marcat cu „0”.

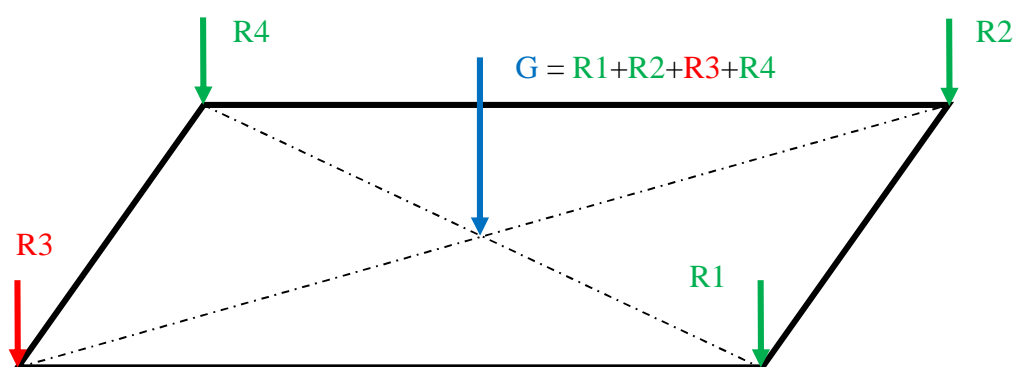
Figura nr.13 – Schema distribuției sarcinilor pe un boghiu

Greutatea șasiului vagonului cu recipientul și instalațiile aferente este transmisă prin intermediul crapodinelor către cele două boghiuri (forța G) acestea la rândul lor distribuind-o fiecare, prin intermediul arcurilor de suspensie, către cutiile de osie aferente roților vagonului (forțele R1÷R4). Schematic distribuția sarcinilor pentru acest tip de boghiu fiind reprezentată în figura nr.13.

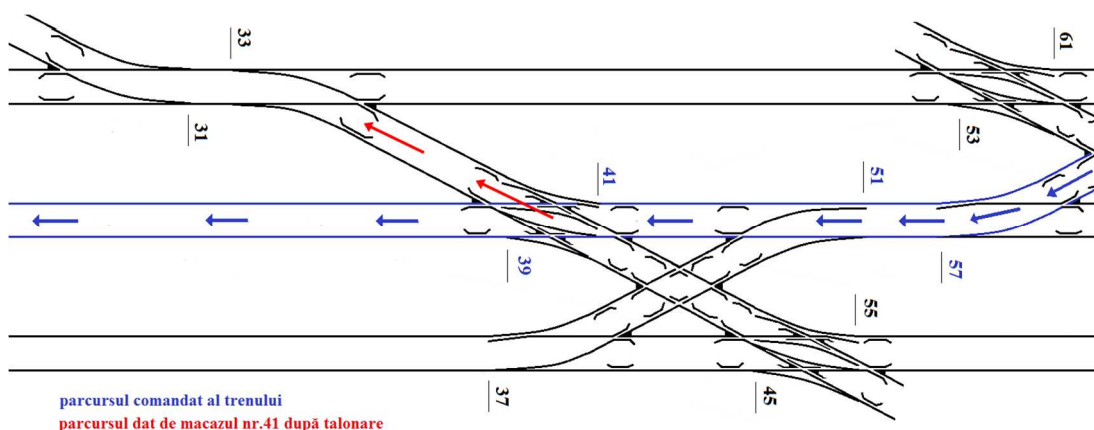
Fotografia nr.15 - Acul drept al schimbătorului de cale nr.41, care a fost lovit la vârf de roata nr.2

Vagonul nr.84537850017-5 a circulat cu primul boghiu în stare deraiată până la TJD nr.39/41, unde la vârful acelor macazului nr.41 a lovit violent acul drept aflat pe direcția de circulație a roții deraiate nr.2 (direcția III), producând ruperea unei bucăți din talpa acestuia (fotografia nr.15).

Ca urmare a impactului puternic s-a produs manevrarea forțată a acelor acestui macaz din poziția „pe directă” în poziția „pe abatere” cu acces pe diagonala 39/41-33 spre firul nr.II de circulație Ploiești Vest-Ploiești Sud.
