AGENȚIA DE INVESTIGARE FERROVIARĂ ROMÂNĂ-AGIFER

RAPORT DE INVESTIGARE

privind accidentul feroviar produs la data de 31.12.2016, ora 05:45,
între stația CFR Izvoru Oltului și halta de mișcare Izvoru Mureșului, linia 400,
pe raza de activitate a Sucursalei Regionale de Căi Ferate Brașov,
prin deraierea primului boghiu al celui de-al doilea vagon
din compunerea trenului de călători Regio nr. 4504

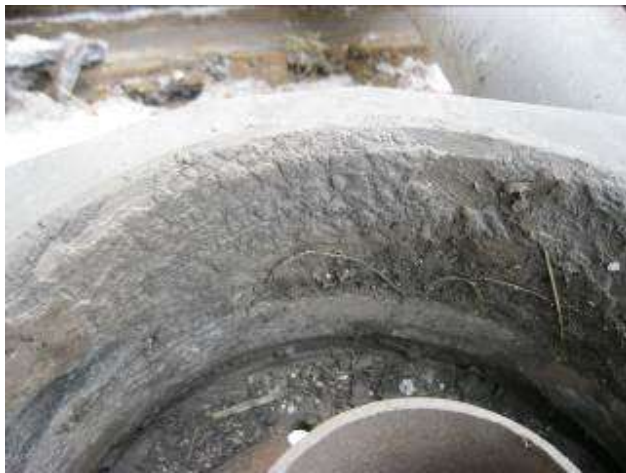
Foto nr.8

- la ridicarea cutiei în vinciuri nu s-au constatat blocaje ale boghiului în pivot;
- la pivotul central cutie vagon – boghiu purtător:
 - între carcasa resortului de cauciuc al pivotului și pereții crapodinei inferioare nu a fost găsit lubrifiant, fiind constatate doar urme de lubrifiant vechi solidificat – **Foto nr.8**;

- la crapodina inferioară (pe traversa intermediară a boghiului):
 - a fost constatat în interior pe fundul oalei, urme de resturi solidificate de amestec de praf cu lubrifiant – **Foto nr.8**;

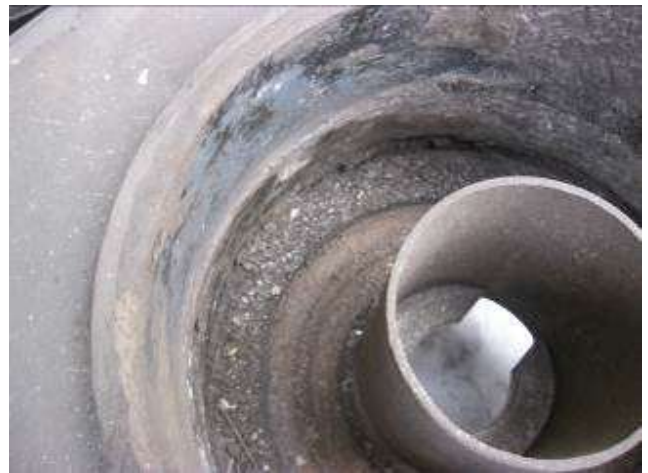
Foto nr.9

- zona de lucru dintre carcasa resortului de cauciuc și peretele interior al crapodinei inferioare prezenta urme de luciu metalic – **Foto nr.9 și 10**;
