AVIZ

RAPORT DE INVESTIGARE

al accidentului feroviar produs la data de 07.01.2022, pe raza de activitate a Sucursalei Regionale CF Galați, între Hm Filești (Ramificație CSG) și stația de căi ferate uzinale Cătușa (de pe linia ferată industrială de cale largă aparținând SC Liberty Galați SA), la km.2+733, în circulația trenului de marfă nr.77146

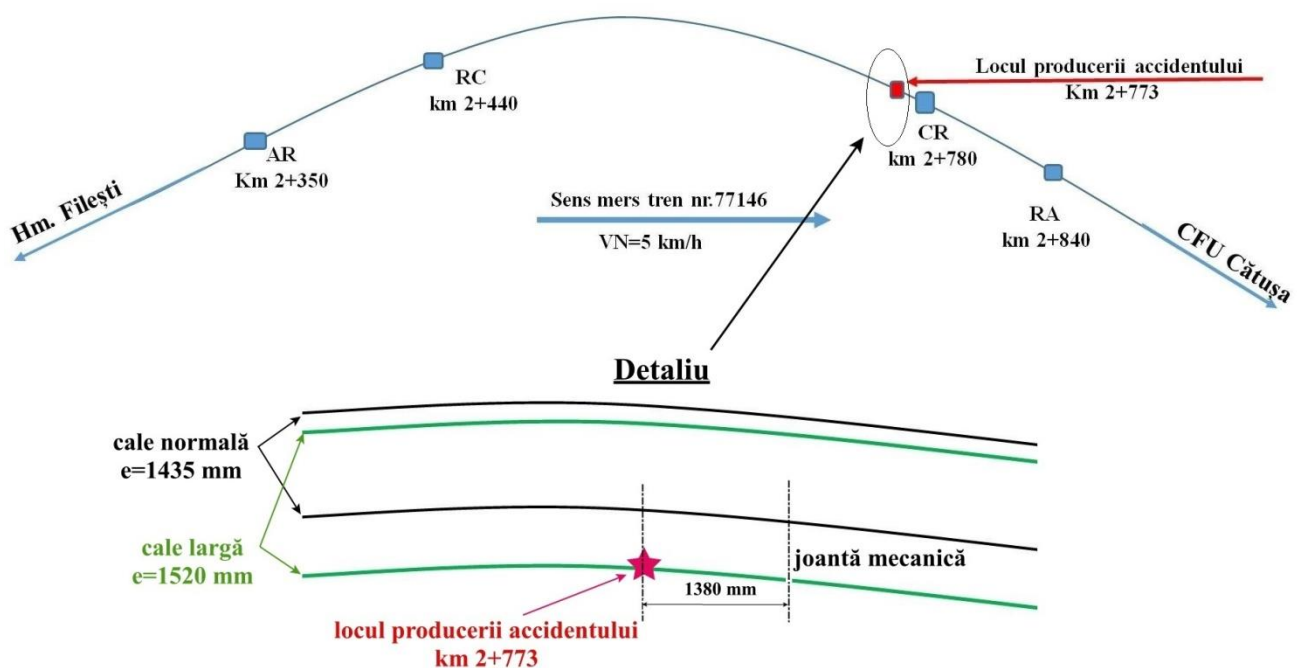
Figura nr.3 – Reprezentarea schematică a curbei pe care s-a produs accidentul feroviar

Viteza de circulație a trenurilor pe linia curentă 706M Racordare CSG - Cătușa este de 30 km/h, acesta fiind restricționată la 5 km/h, din cauza stării căii, din data de 11.01.2015, ca măsură de siguranță pentru circulația trenurilor.

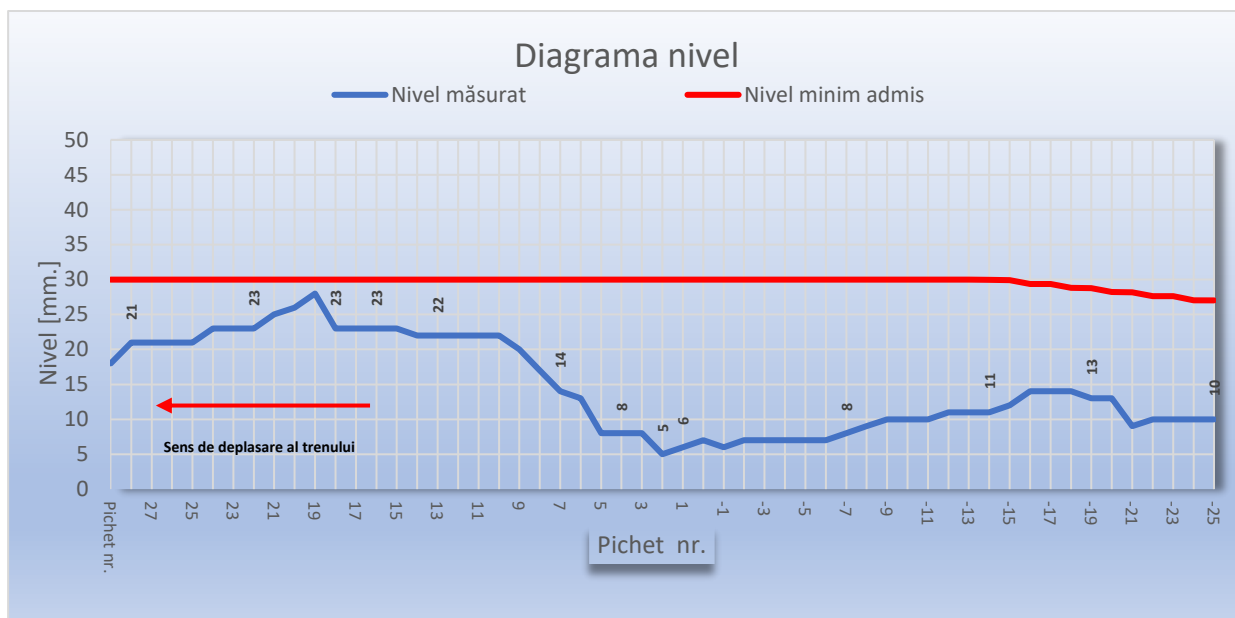
Diagrama nivelului transversal al căii

Diagrama ecartamentului căii (ecartamentul admis 1546 mm reprezentând valoarea ecartamentului nominal cale largă 1524mm, la care se adaugă 16 mm supralărgire datorată razei curbei și 6 mm toleranța maxim admisă corespunzătoare vitezei de circulație) în conformitate cu prevederile Instrucției nr.333/1950
