## **AVIZ**

## RAPORT DE INVESTIGARE

al accidentului feroviar produs la data de 14.02.2022, la ora 16:40,  
pe raza de activitate a Sucursalei Regionale de Căi Ferate Cluj,  
secția de circulație Sighetu Marmației - Salva (linie încălecată, neelectrificată),  
între stația CFR Valea Vișeuului și halta de mișcare Bocicoi, la km 233+180,  
în circulația trenului de călători Regio nr.4116 (aparținând operatorului de transport feroviar SNTFC  
„CFR Călători” SA), remorcat cu locomotiva GM 1138,  
prin deraierea de primele două osii ale locomotivei

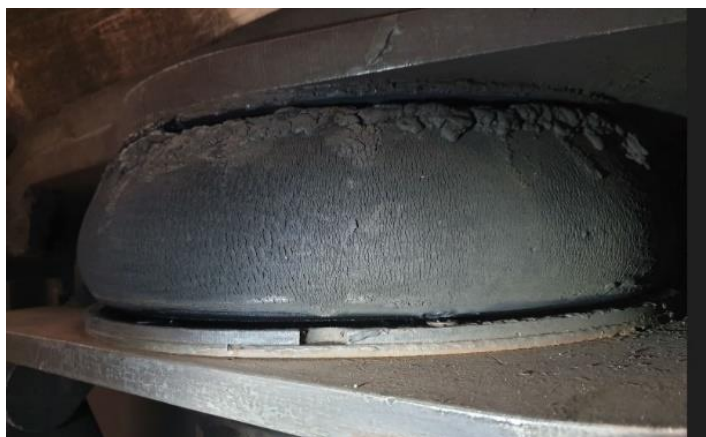
*Imaginea 6 – arc HH din cauciuc*

În ceea ce privește arcurile HH, cu ocazia reviziilor tehnice planificate RT, R1, R2, nu este prevăzută în *Nomenclatorul de lucrări* inclus în *ST 13*, operațiunea de împerechere, de măsurare sau de reglaj a acestor arcuri, ci numai de verificare a lor vizuală, respectiv *să nu fie deteriorate (crăpate sau deformat)*.

deficiențe de amortizare a oscilațiilor verticale și laterale ale locomotivei implicate în accident, având ca efect neamortizarea vibrațiilor datorate neregularităților căii, fapt care a contribuit la transferuri de sarcină de pe roata atacantă a locomotivei.

Romanian Railway Safety Authority – ASFR shall ask SNTFC to assess the danger represented by the change of the technical parameters of the springs HH, between the planned repairs, against the tolerances regulated and to establish effective measures for keeping under control the risks induced by it.

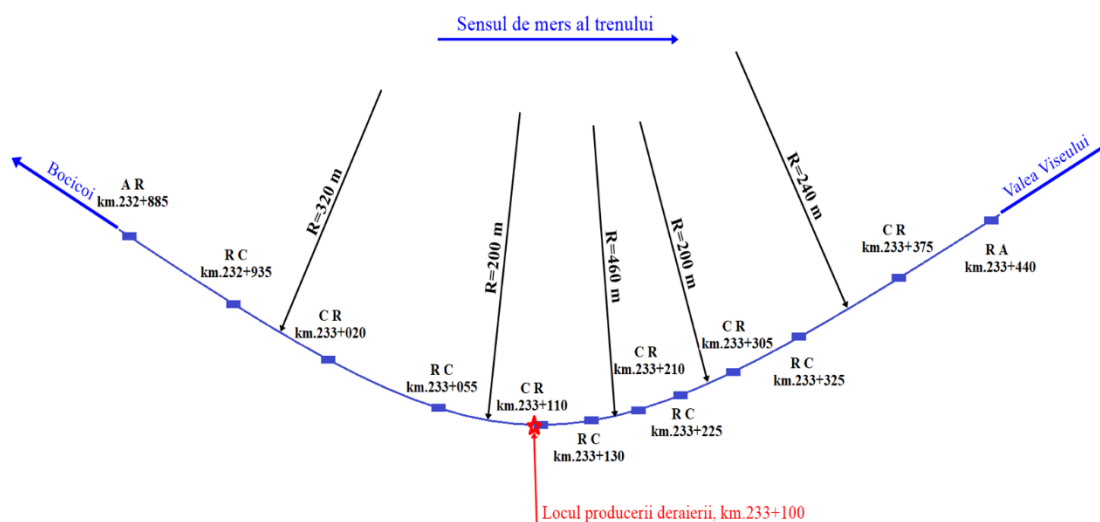
Imaginea 8 –curba cu Raza=200 m

Deraierea s-a produs între Hm. Bocicoi și stația CFR Valea Vișeuului, linie curentă încălecată (normală cu largă), pe o porțiune de linie cu restricție de viteză și înregistrată în evidența punctelor periculoase. Proiecția în plan orizontal a traseului căii ferate corespunde unei grupări de curbe care începe de la km 232+746 și se sfârșește la km 233+723. Deraierea s-a produs în cuprinsul zonei în care raza curbei are valoarea constantă  $R=200$  m, la km.233+100.

După plecarea din Hm Bocicoi trenul a circulat până la curba de la km. 233+100, loc în care, defectele geometriei căii au generat mișcări dinamice laterale severe ale locomotivei GM 1138, fapt care a accentuat variațiile forței conducătoare asupra roții atacante a locomotivei și a produs deraierea locomotivei.

Analiza diagramei săgeților a scos în evidență că pe zona curbei în cuprinsul căreia s-a produs accidentul feroviar, la verificarea geometriei căii cu vagonul de măsurat calea, a fost înregistrat un defect la poziția căii în plan orizontal căruia nu i s-a stabilit gradul de abatere. Defecte privind denivelarea în lung și torsionarea căii (defecte J3, R3 și V4), pe zona producerii accidentului feroviar, au fost înregistrate la verificarea geometriei căii în raportul de defecte și sunt consemnate ca remediate. Pentru remedierea deficiențelor pe zona cuprinsă între km 233+000÷233+250, în perioada analizată (anul 2021), au fost efectuate 26 de intervenții ale districtului de linie, constând în lucrări de rectificat nivel prin buraj, riparea manuală a căii, rectificat ecartament, îmbalastarea căii.
