RAPORT DE INVESTIGARE

al accidentului feroviar produs la data de 19.01.2019,
pe raza de activitate a Sucursalei Regionale de Căi Ferate Cluj,
între stația CFR Jibou și halta de mișcare Mirșid, linie simplă neelectrificată,
prin deraierea automotorului ADH nr.1420, din componerea trenului de călători nr.4456

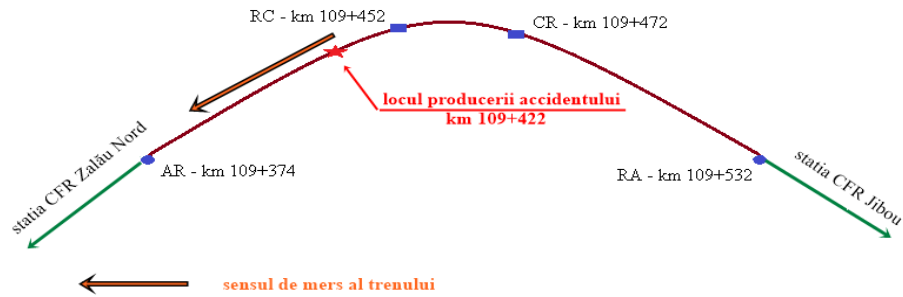
Circulația feroviară între stația CFR Jibou și halta de mișcare Mirșid s-a realizat cu viteza maximă de 50 km/h – conform livretului de mers. Între stația CFR Jibou și halta de mișcare Mirșid, la km.109+422, la viteza de 46 km/h (conform IVMS), pe curba de racordare Lr.1=78 m, a unei curbe cu deviație stânga (în sensul de mers), s-a produs deraierea automotorului ADH 1420.

Deraierea s-a produs prin escaladarea flancului activ al ciupercii șinei firului exterior al curbei de către roata din partea dreaptă a primei osii, a celui de-al treilea boghiu, în sensul de mers al trenului, de la automotorul ADH 1420, urmată de căderea acesteia în exteriorul căii. Concomitent cu căderea acestei roți s-a produs și căderea roții corespunzătoare (din partea stânga) între firele căii.

Deraierea acestei osii a antrenat în deraiere și cealaltă osie a boghiului.

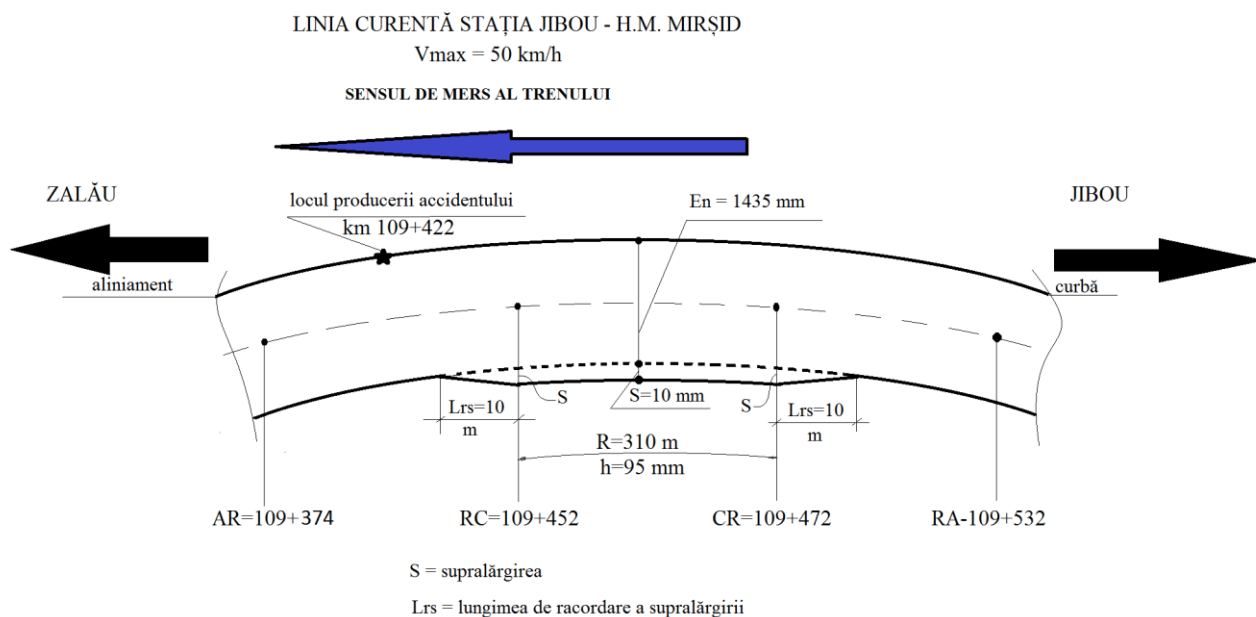
Elementele geometrice ale curbei pe care s-a produs deraierea

Trenul a circulat în sens invers kilometrării liniei, astfel că raportat la sensul de mers al trenului, curba în cuprinsul căreia s-a produs deraierea este cu deviație stânga.

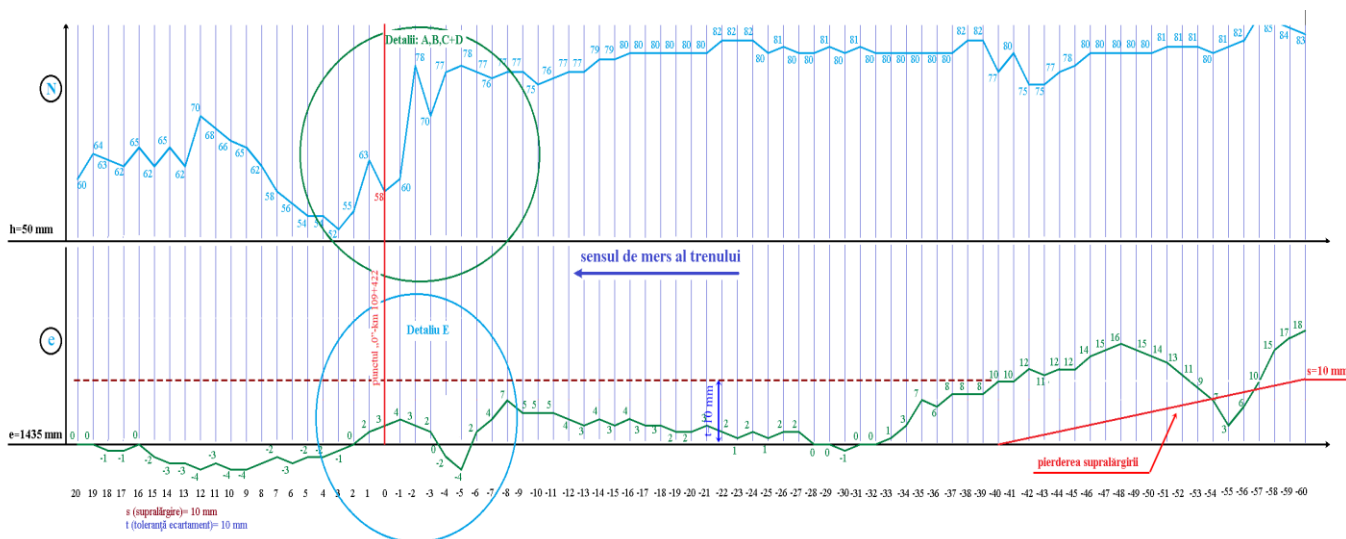
Prevederilor art.1.14.1.c din „Instrucția de norme și toleranțe pentru construcția și întreținerea căii pentru linii cu ecartament normal nr.314/1989”, referitoare la „Abaterile de la ecartament, în exploatare trebuie să se întindă uniform cu o variație de cel mult 2 mm/m”, nu au fost respectate :

- între punctele „-60”÷„-55”, la o distanță de 2,5 m, variația ecartamentului era de 6 mm/m;
- între punctele „-55”÷„-50”, la o distanță de 2,5 m, variația ecartamentului era de 4,8 mm/m;
- între punctele „-8”÷„-5”, la o distanță de 1,5 m, variația ecartamentului era de 7,33 mm/m;
- între punctele „-10”÷„-5”, la o distanță de 2,5 m, variația ecartamentului era de 3,6 mm/m;
- între punctele „-5”÷„0”, la o distanță de 2,5 m, variația ecartamentului era de 2,8 mm/m;

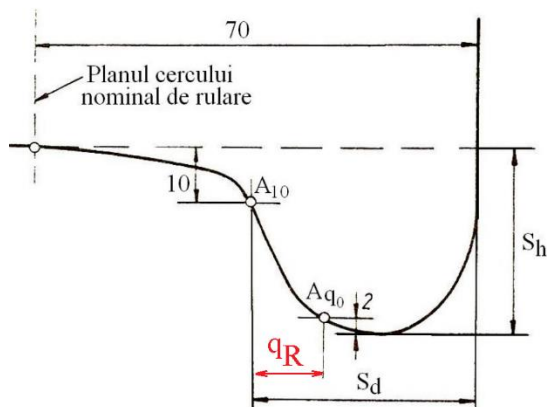
Profilul roții și reprezentarea cotei Q_r

Prin definiție, cota qR este definită ca distanța transversală între punctul teoretic A_{10} , situat la 10 mm în exteriorul cercului nominal de rulare, și punctul teoretic A_{q0} , situat la 2 mm în interior de la creștetul buzei.

Cota Qr, este desenată în figura 1 din STAS 112/3 – 90, referitoare la bandajele pentru vagoane, fiind notată în desen, valoarea nominală de 10,794 pentru cota Qr. Însă în STAS 112/3 – 90 nu sunt stabilite valori minime și maxime pentru cota Qr.

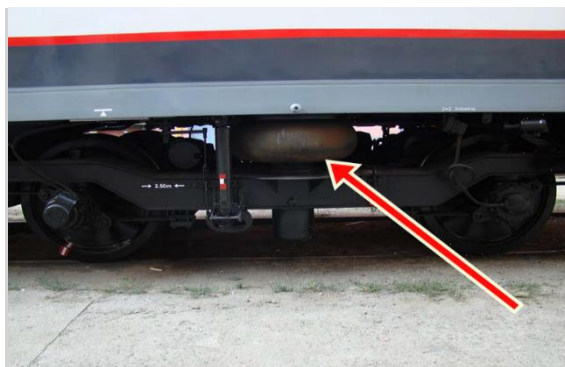
Suspensia secundară este asigurată cu perna de aer

Pernele de aer au un sistem de reglare a presiunii în funcție de încărcarea vagonului, iar pentru amortizarea oscilațiilor și vibrațiilor sunt prevăzute amortizoare hidraulice.

La verificările făcute după deraiere s-a constatat că pernele de aer de la suspensie prezentau înălțimi cu valori în afara domeniului admisibil.

Din verificările făcute de comisia de investigare a reieșit că acest tip de automotor nu este dotat din fabrică cu un sistem automat de semnalizare în cazul funcționării defectuoase a unei perne de aer. Starea tehnică a pernei de aer poate fi constatată numai prin vizitare în exteriorul automotorului iar gradul ei de umflare este semnalizat printr-un indicator mecanic situat pe boghiu.

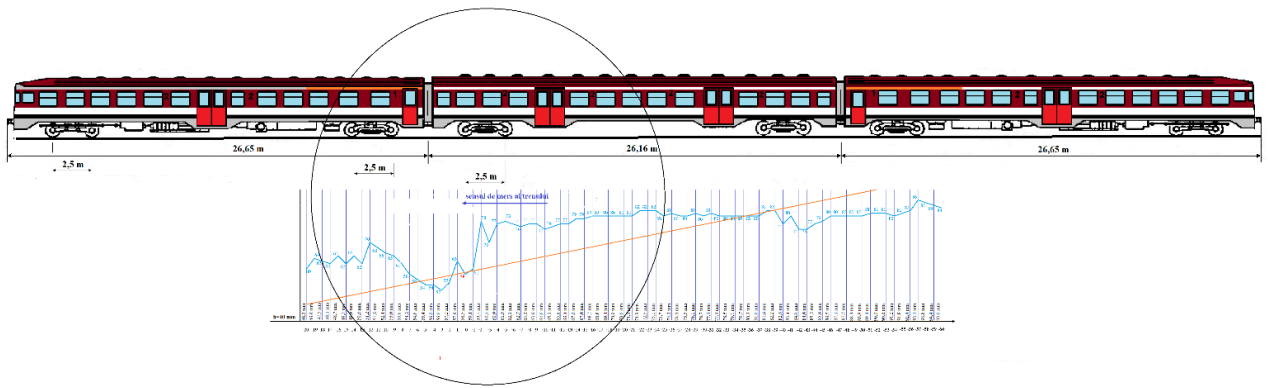
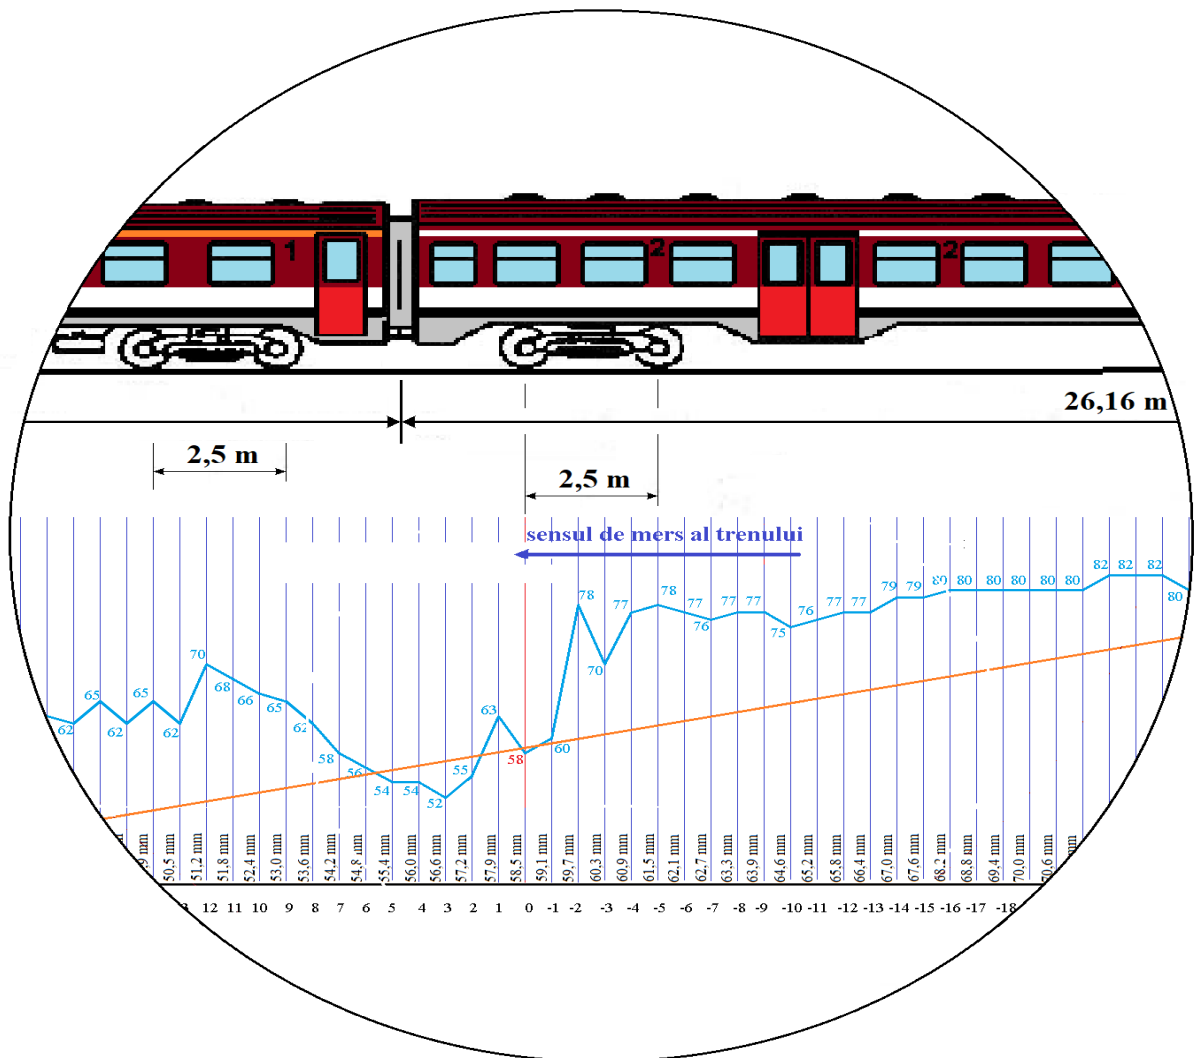
- la vagonul intermediar ADH 1420-5, roțile din partea dreaptă de la primul boghiu în raport cu sensul de mers la trenului, erau parțial descărcate de sarcină, din cauza înălțimii peste cotele admise a pernelor de aer și a jocurilor mecanice cu valori peste limitele admise;
- în punctul „0” înclinarea rampei torsionării căii (1:96) era mai mare decât rampa maximă admisă în exploatare, respectiv 1:166.
- din punctul de măsurare „-6” și până în punctul de măsurare „3” (pe o distanță de 4,5 m), rampele torsionării căii depășeau rampa maximă admisă de 1:166;

Astfel, la înscrierea în curba la care rampa torsionării căii depășea rampa maximă admisă, vagonul intermediar ADH nr.1420-5 prezenta roțile din față partea dreaptă, descărcate parțial de sarcină . Pe fondul asocierii celor două defecte, s-a produs creșterea raportului dintre forța conducătoare și sarcinile ce acționau pe roata atacantă, depășindu-se limita de stabilitate la deraiere. În aceste condiții, roata din partea dreaptă a primei osii de la primul boghiu al vagonului, a escaladat flancul activ al ciupercii șinei de pe firul exterior al curbei, a rulat cu buza roții pe suprafața de rulare o distanță de 499 cm, după care a căzut în exteriorul căii.

Concomitent cu căderea acestei roți în exteriorul căii s-a produs și căderea roții corespunzătoare (din partea stângă) între firele căii.
