RAPORT

privind investigația accidentului feroviar
produs la data de 05.02.2019 în halta de mișcare Topleț

Raport final
04 februarie 2020

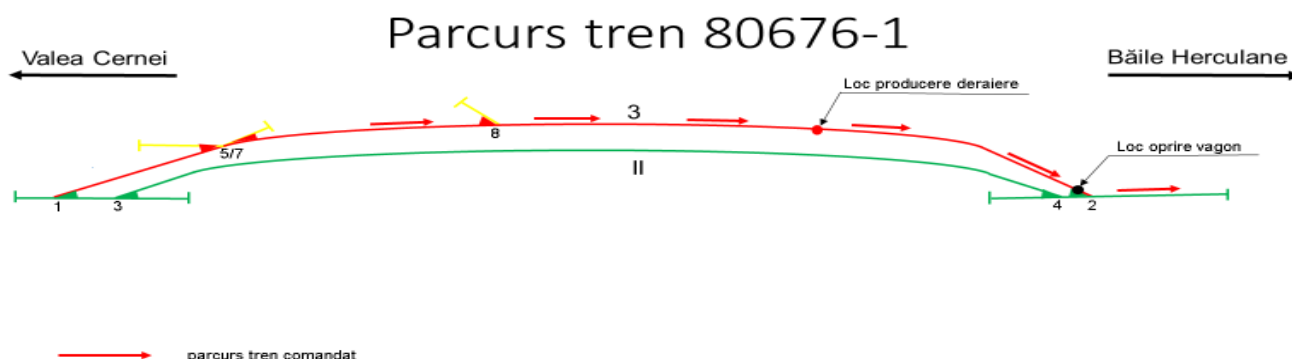
fig. 2- parcursul trenului 80676-1

Trenul a circulat fără probleme privind siguranța circulației până la sosirea în halta de mișcare Topleț, unde a avut parcurs comandat la linia 3 abătută, „cruce” cu trenul 30566. În jurul orei 02:56, trenul a garat la linia 3, la defilarea acestuia IDM-ul de serviciu nu a constatat nimic deosebit. La ora 03:06, trenul 30566 a trecut pe linia II directă, după care IDM-ul haltei a efectuat parcursul de ieșire pentru trenul 80676-1 de la linia 3.

După punerea acestuia în mișcare și angajarea pe secțiunile 2 - 4 și 024, s-a produs ruperea conductei generale de aer a trenului urmată de frânarea trenului. La verificarea pe teren, s-a constatat deraierea vagonului nr. 31537912336-9 (al 7-lea din compunerea trenului) de toate roțile celui de-al doilea boghiu, astfel:

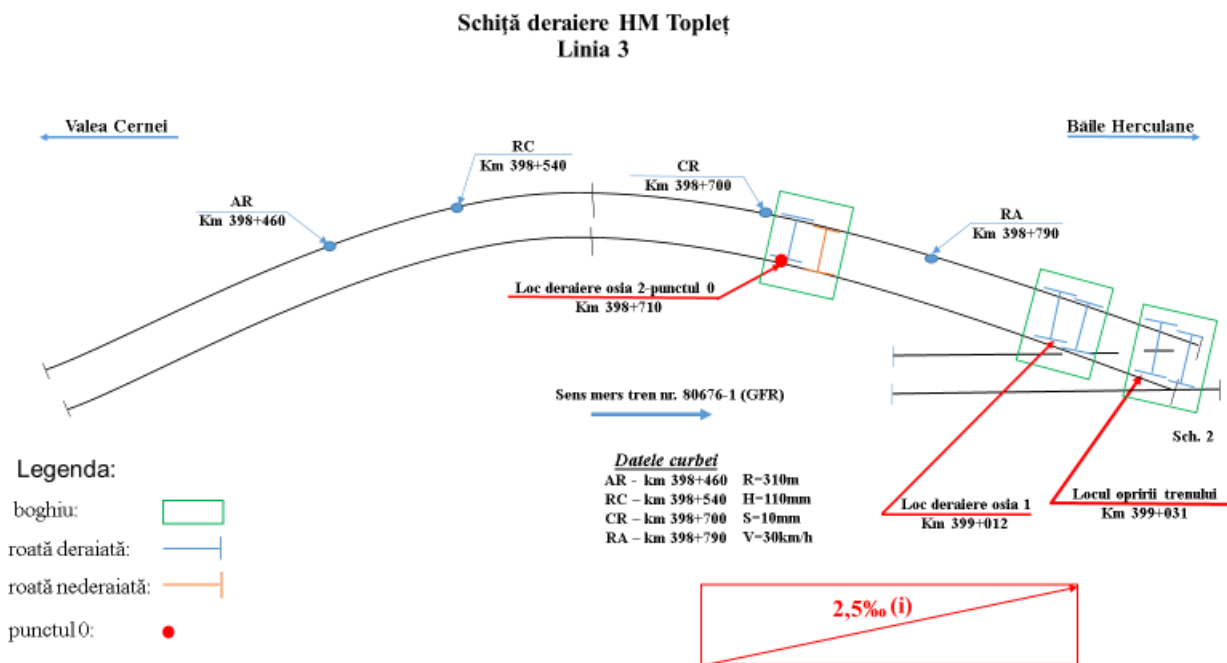
fig. 3- schița deraierii

- prima roată din dreapta (R2), a început părăsirea suprafeței de rulare la km 398+710, căzând în interiorul căii după circa 4m;
- roata corespondentă (R1) a escaladat flancul activ al ciupercii șinei, căzând în exteriorul căii în același plan vertical în care roata R2 a căzut în interiorul căii;
- roțile R3 și R4 ale celei de-a doua osii a boghiului au căzut în același plan vertical, în interiorul (R4), respectiv exteriorul căii (R3), la 6m înaintea joantei de călcâi a schimbătorului de cale nr. 2 al HM Topleț.

Trenul a circulat în stare deraiată circa 321m.
