RAPORT DE INVESTIGARE

privind accidentul feroviar produs la data de **23.03.2019** pe raza de activitate a Sucursalei Regionale de Căi Ferate Brașov, linia 300, între Haltele de mișcare Bod și Feldioara, pe firul I de circulație, în aliniament, la km **188+190** în circulația trenului de marfă nr.**20285**, prin deraierea vagonului seria **Ha**, nr.**318127435812**

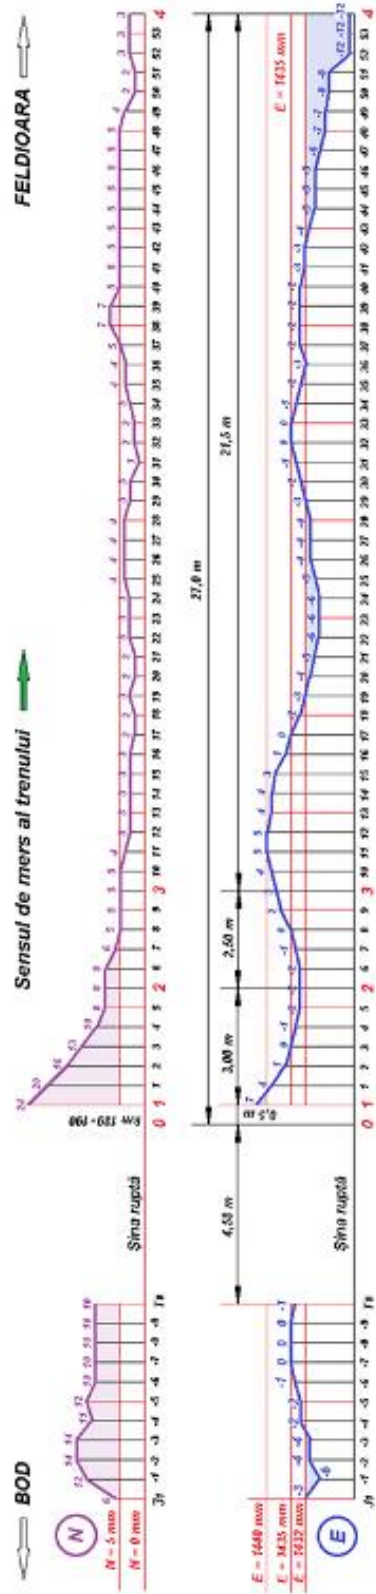
DIAGramele ecartamentului și nivelului transversal al căii

Nu s-au respectat prevederile *art.7.A.1 din Instrucția de norme și toleranțe pentru construcția și întreținerea căii - linii cu ecartament normal - nr.314/1989*.

- 1) - joacă pe firul de șină din dreapta căii (traversea nr.1);
- 78 - capătul șinei rupte din dreapta Him BOD (pe traverse nr.8);
- 0 - prima urmă de escaladare pe capătul șinei rupte din dreapta Him FELDIOARA;
- 1 - urmă de revenire în poziția normală de rulare a roții;
- 2 - urmă pe suprafața de rulare a cupercii șinei, fără urme de escaladare;
- 3 - punctul de cădere a roții care a rulat pe cupercii șinei între punctele 2 și 3;
- 4 - punctul de la care s-a constatat, în sensul de mers al trenului următoarea de derulare în exteriorul firului de șină din dreapta căii, respectiv în interiorul firului de șină din dreapta căii.
