RAPORT

privind investigația accidentului feroviar grav produs la
data de 18.12.2019 în stația CFR Ploiești Triaaj

Raport final
7 decembrie 2020

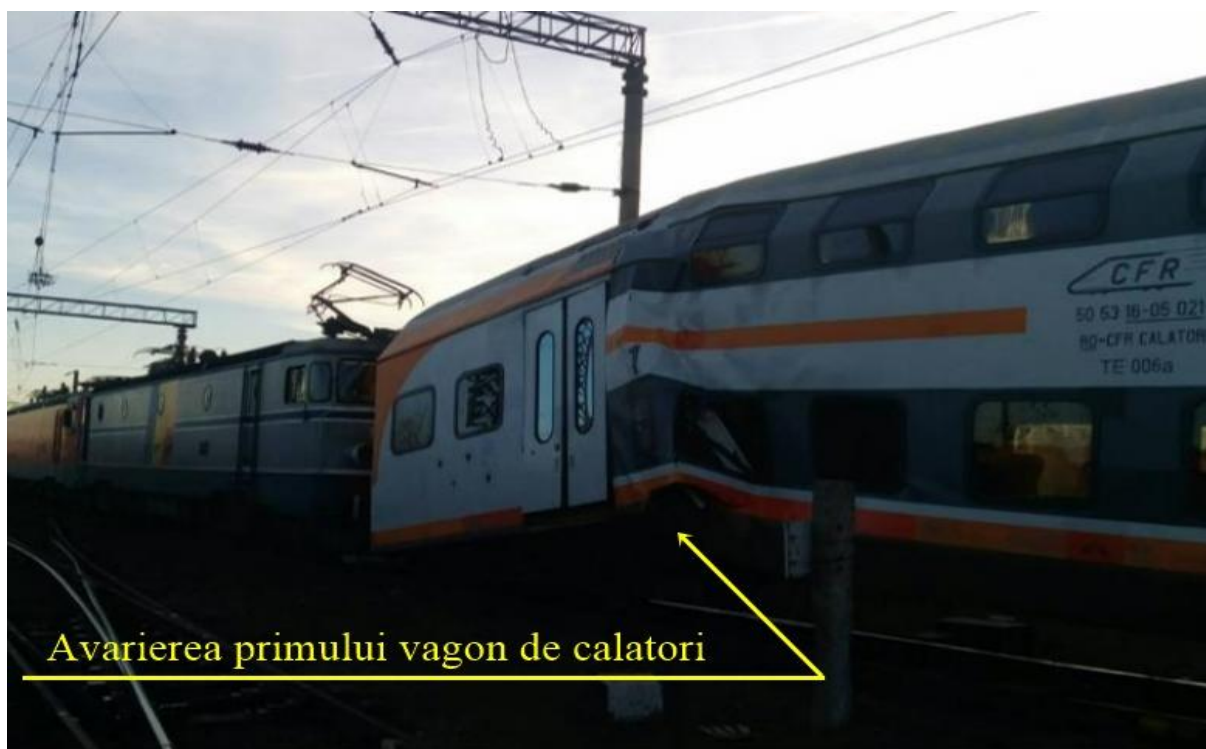
Primul vagon din cuplul TE 006 al trenului de călători nr.5008 a fost deformat și suspendat de a doua osie de la primul boghiu.

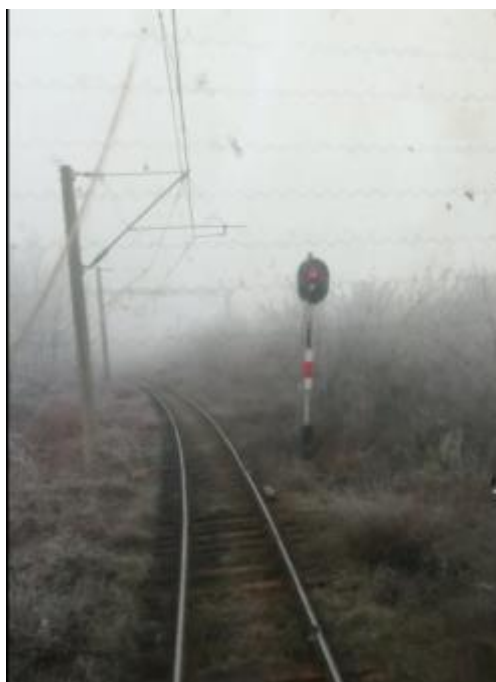
Tot dinspre stația Brazi se mai poate efectua parcurs de primire pe firul II marfă Brazi-Ploiești Triaj (linie falsă) în baza indicației de chemare a semnalului de intrare special XBF, semnal cu două indicații: roșu și alb-clipitor. Acest semnal corespunde ca formă și dotare cu reper pentru semnal de circulație, cu normele de conformitate aprobate prin OMT nr.1482 din 04.08.2006 de aprobare a Regulamentului de Semnalizare nr.004.
