RAPORT DE INVESTIGARE

privind accidentul feroviar produs la data de 23.03.2020, ora 4:00,
pe raza de activitate a Sucursalei Regionale de Căi Ferate Timișoara, secția de circulație Arad – Oradea
(linie dublă, neelectrificată), între stațiile CFR Utvinișu Nou și Sântana, pe firul I de circulație, la km
17+600, în circulația trenului de călători nr.3111, prin producerea unui incendiu la automotorul nr.1017

*Raport de investigare
Ediție finală
22.03.2021*

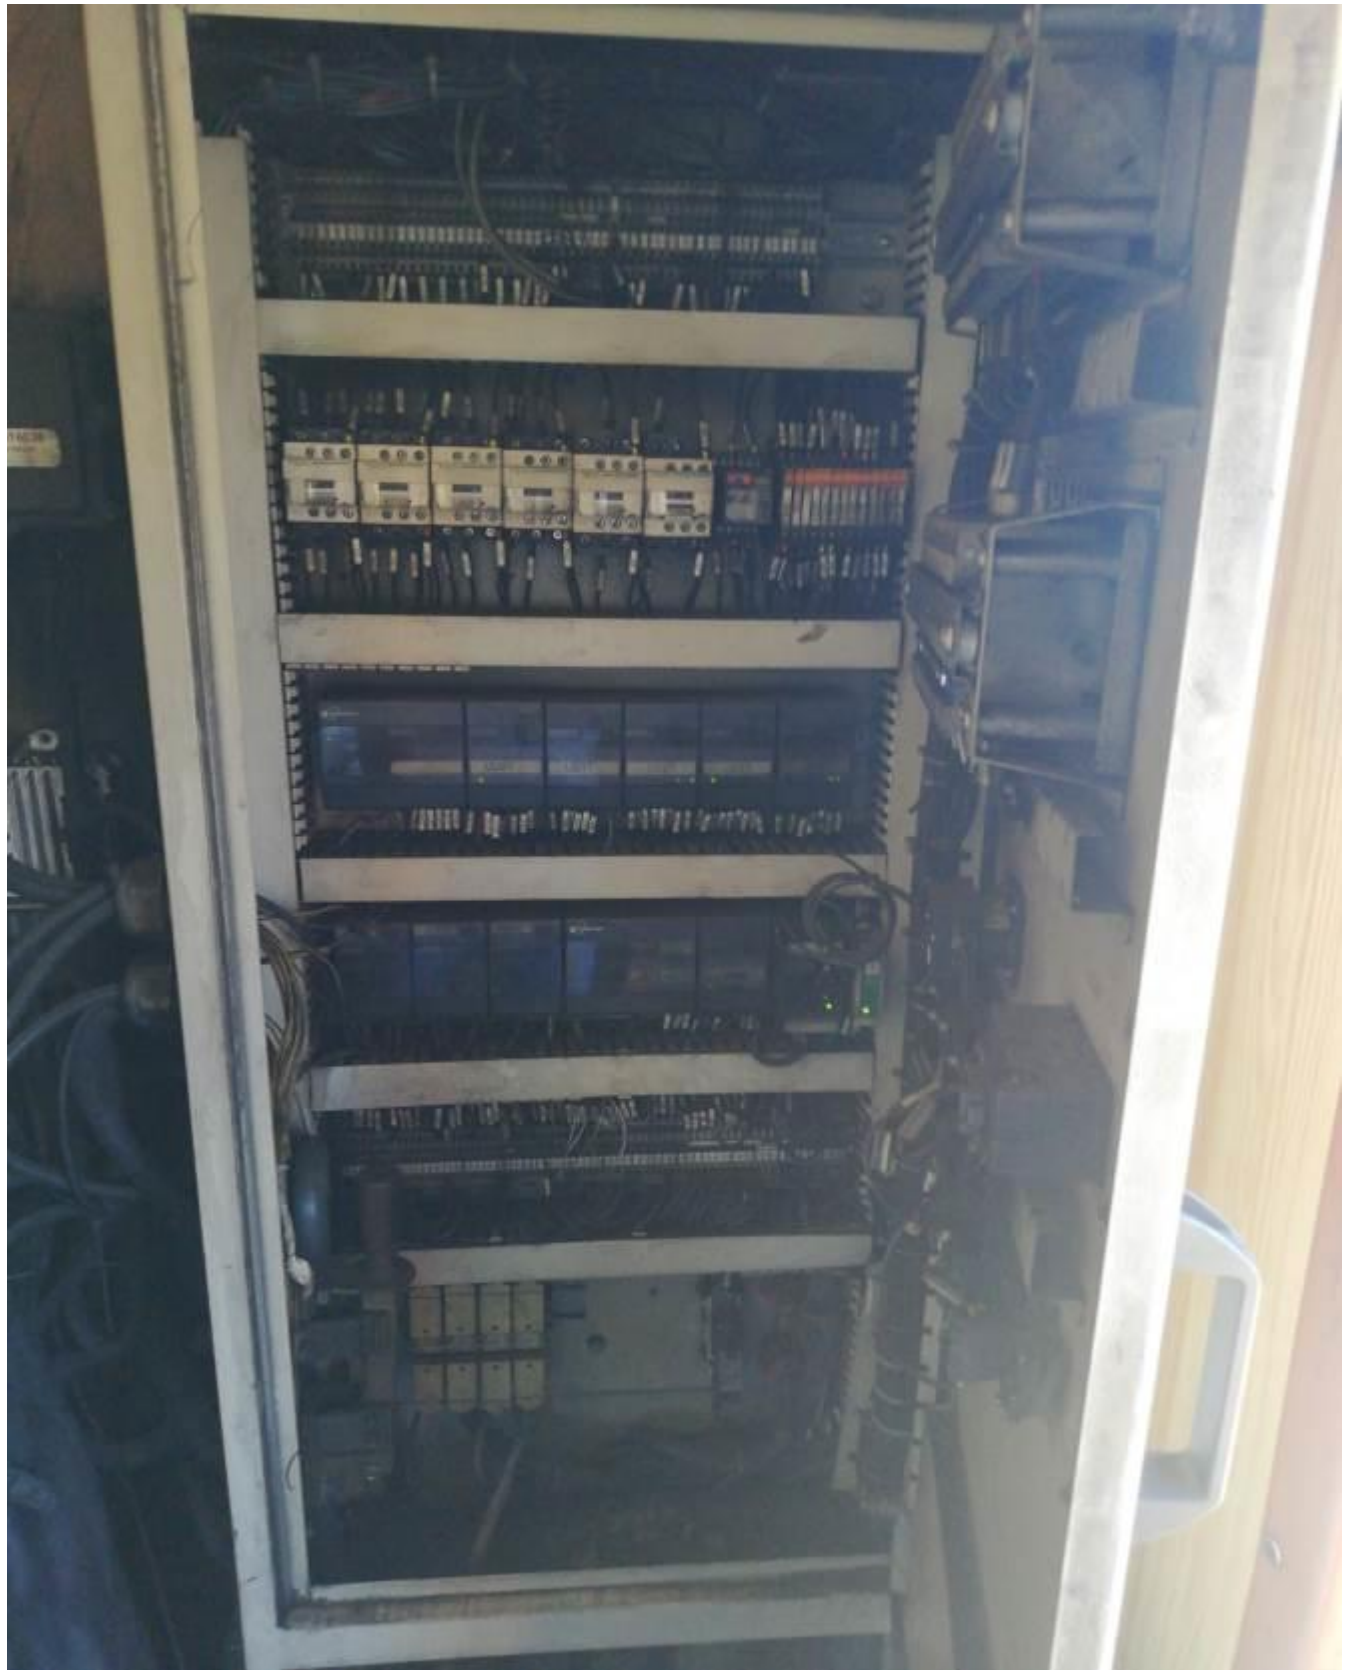
Postul de conducere a fost afectat în proporție de 95%. Panoul de siguranțe și relee de comandă poziționat în postul de conducere pe partea dreaptă a automotorului nr.1017, în sensul de mers, a fost afectat termic în totalitate, părți componente ale acestuia fiind găsite în afara vehiculului, lângă automotor, în urma intervenției personalului feroviar și al pompierilor de la ISU Arad, în încercarea acestora de a limita urmările incendiului.

Foto nr.6–Pentru comparație - tabloul electric de siguranțe și relee de comandă de la automotorul nr.1019
