## RAPORT DE INVESTIGARE

al accidentului feroviar produs la data de 24.09.2014, în stația Halmeu,  
în circulația trenului de marfă nr.3651/48651, prin deraierea celui de al doilea boghiu,  
în sensul de mers, de la vagonul nr.52623642 (ultimul din tren)

*EDIȚIE finală*  
22 decembrie 2014

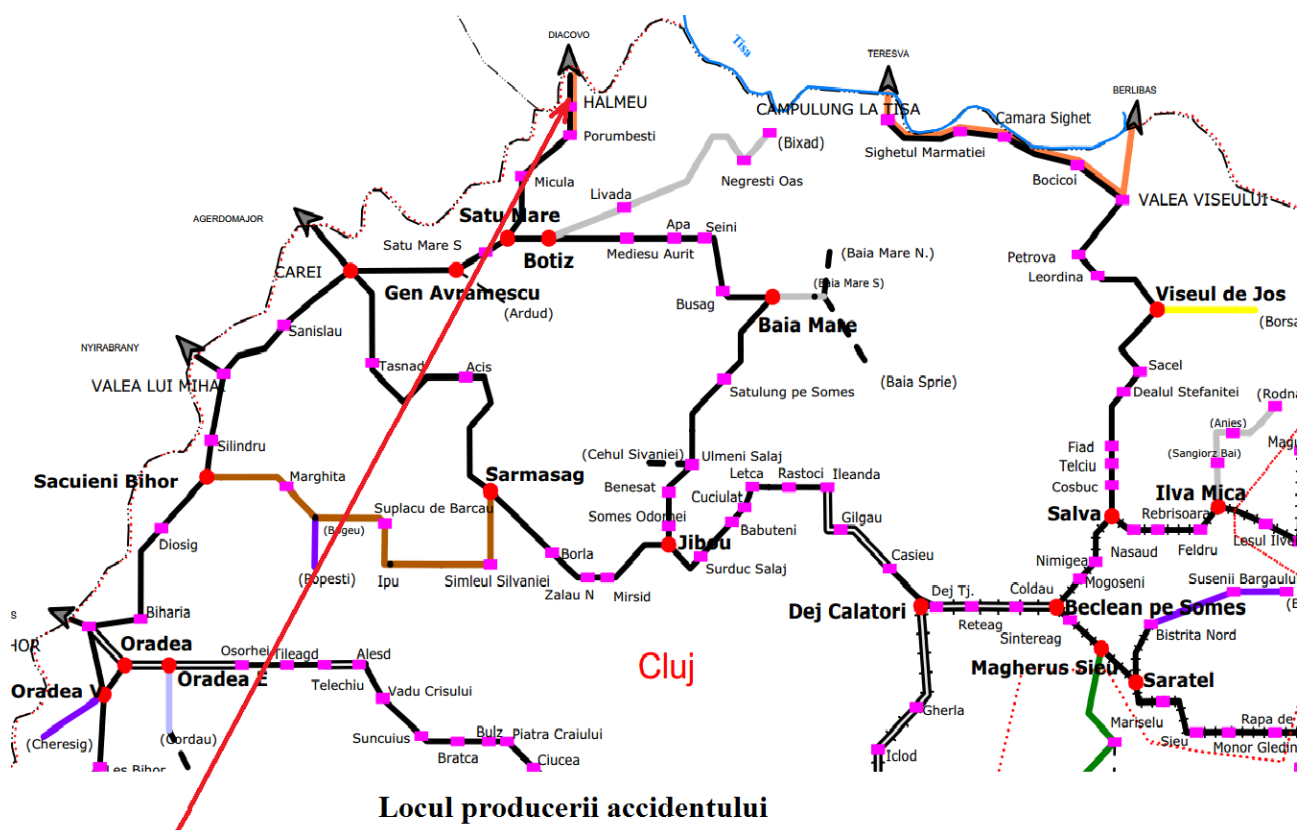
La ora 13:50, după ce trenul a depășit complet semnalul de intrare al stației Halmeu, s-a produs deraierea celui de al doilea boghiu, în sensul de mers, de la vagonul nr.52623642, ultimul din compunerea trenului.
