AGENȚIA DE INVESTIGARE FERROVIARĂ ROMÂNĂ - AGIFER

RAPORT DE INVESTIGARE

privind accidentul feroviar produs la data de 15.10.2015, pe raza de activitate a Sucursalei Regionale de Căi Ferate Timișoara, secția de circulație Ilia - Radna firul II, în stația CFR Ilteu-capătul X, pe zona inimii de încrucișare a aparatului de cale nr.3, la km 534+910, în circulația trenului de călători regio nr.2343

*Ediția finală
13 octombrie 2016*

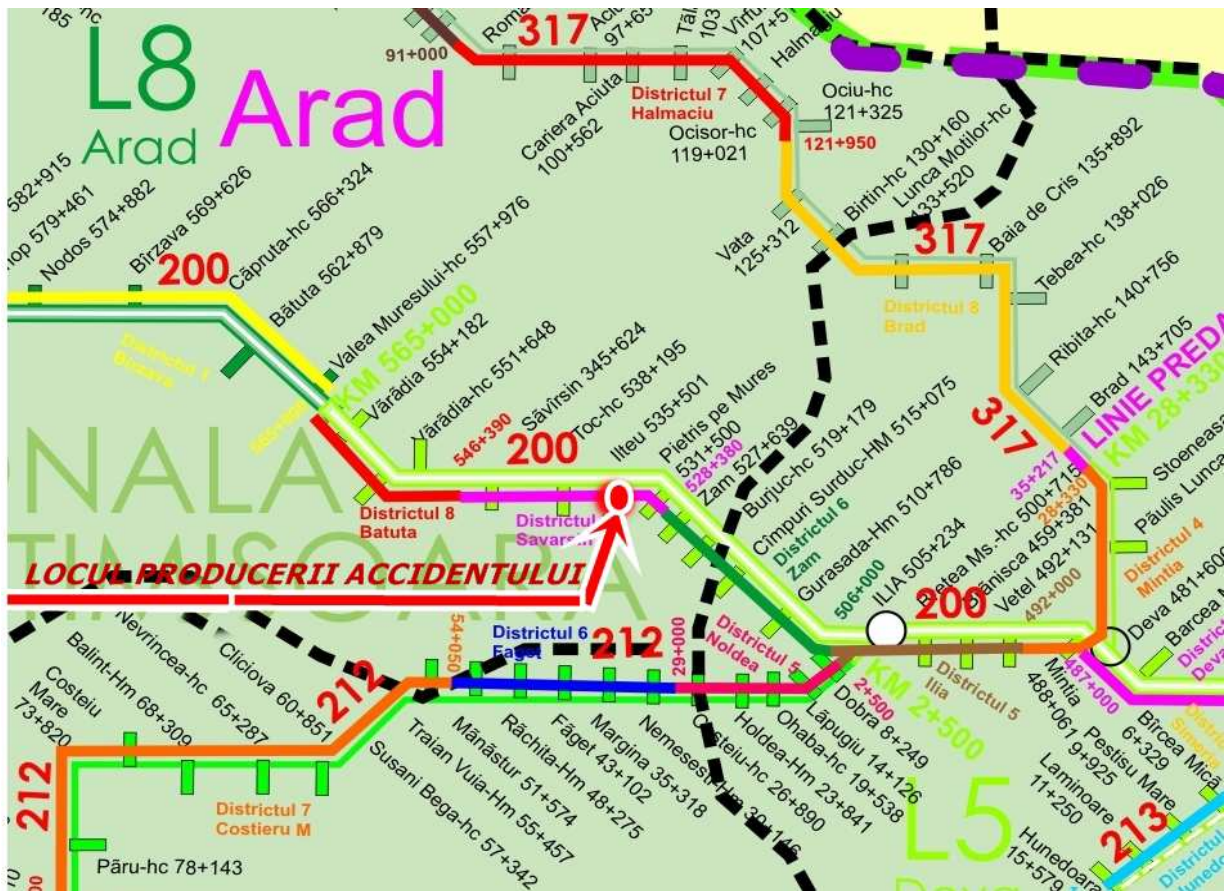
Fig. nr.1

On the 15th of October 2015, at about 20.00 o'clock, in the railway county Timișoara, track section Iliia-Radna (electrified double-track line), at the passing of the passenger train Regio no.2343, got by the railway passenger undertaking SNTFC „CFR Călători” SA, in the railway station Ilteu, end X, that entered from the track I on the track II, on the cross-over 1/3, km 534+910, on the common-crossing of the switch no.3 (at 200 mm from the joint between the cross-over 1-3 and the common-crossing of the switch no.3), the first axle of the hauling locomotive A 263, in the running direction, derailed (axle no.6).
