RAPORT DE INVESTIGARE

al accidentului feroviar
produs la data de 08.02.2011, în stația Capu Midia

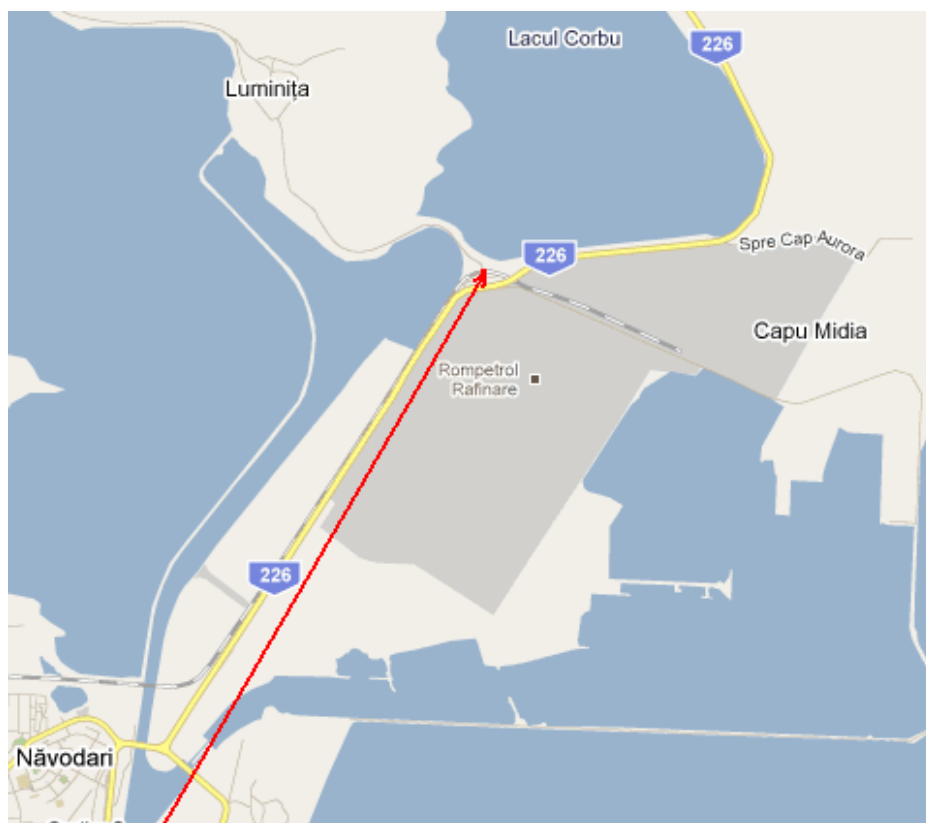
Locul producerii accidentului

În jurul orei 17:15, la intrarea în stația Capu Midia, la km 32+337, s-a produs deraierea a trei vagoane din compunerea trenului, astfel:

- vagonul nr. 33877919348-5, al 19-lea de la locomotiva trenului, deraiat de un boghiu;
- vagonul nr. 37807923043-9, al 20-lea de la locomotiva trenului, deraiat de ambele boghiuri și înclinat;
- vagonul nr. 33807920395-0, al 21-lea de la locomotiva trenului, deraiat de ambele boghiuri.
