RAPORT DE INVESTIGARE

al accidentului feroviar produs la data de 01.03.2012 pe raza de activitate a
Sucursalei Centrului Regional Exploatare, Întreținere și Reparații Constanța, secția de circulație
Fetești-Țândărei, în stația CFR Țândărei

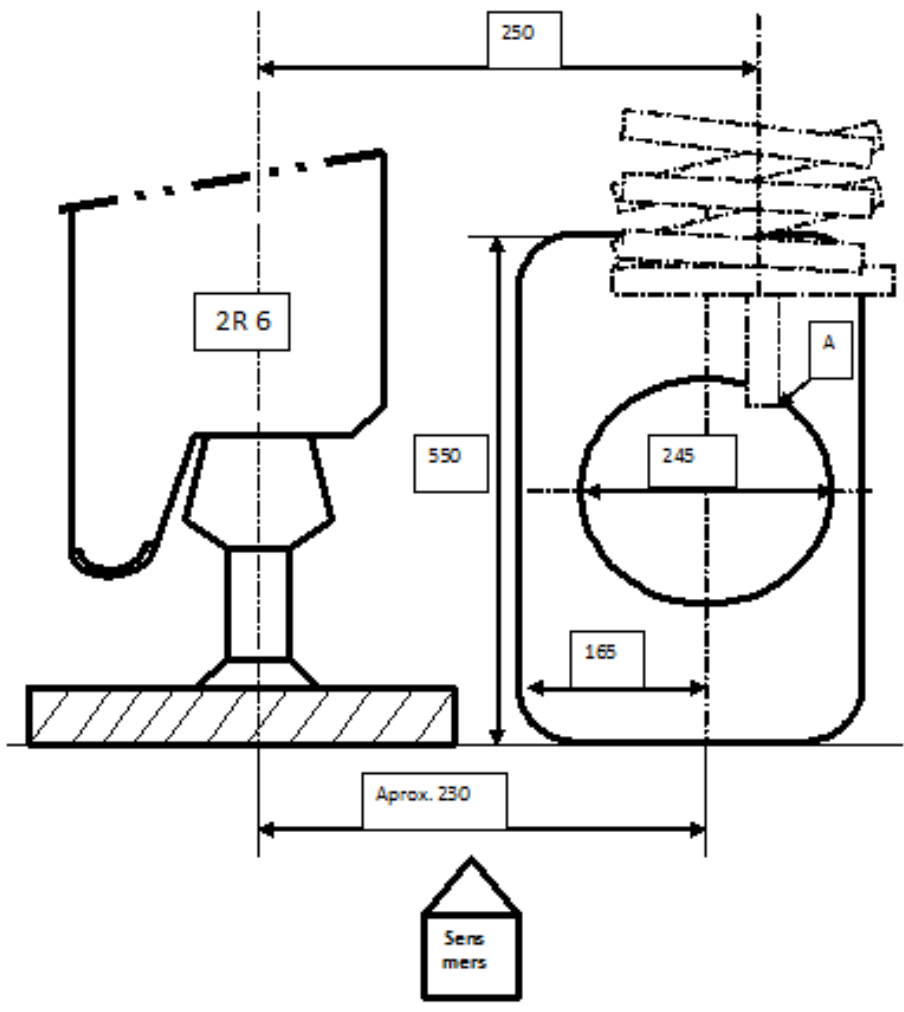
Figura 2 bis
Roata 3L
suspendată
