## RAPORT DE INVESTIGARE

al accidentului feroviar produs la data de 18.12.2011 pe raza de activitate a  
Sucursalei Centrului Regional Exploatare, Întreținere și Reparații Constanța, secția de circulație  
Fetești-Țândărei, în halta de mișcare Movila

*EDIȚIE finală*  
03 februarie 2012

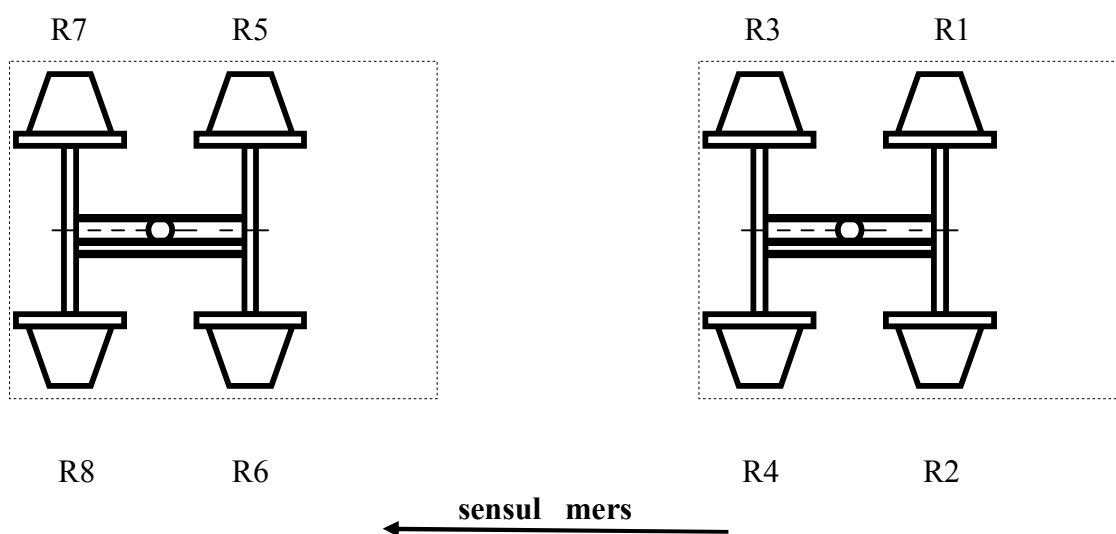
desenul nr.2

În sensul de mers al trenului, roțile celor două boghiuri erau poziționate conform schemei de mai jos - desenul nr.2:

3. osia cu roțile nr. 5-6, a doua osie a boghiului în sensul de mers și prima osie deraiată prezintă la roata nr. 6 o depresare a butucului roții pe porțiunea de calare a osiei de 10 mm. Distanța dintre fețele interioare ale roților acestei osii este de 1370 mm.

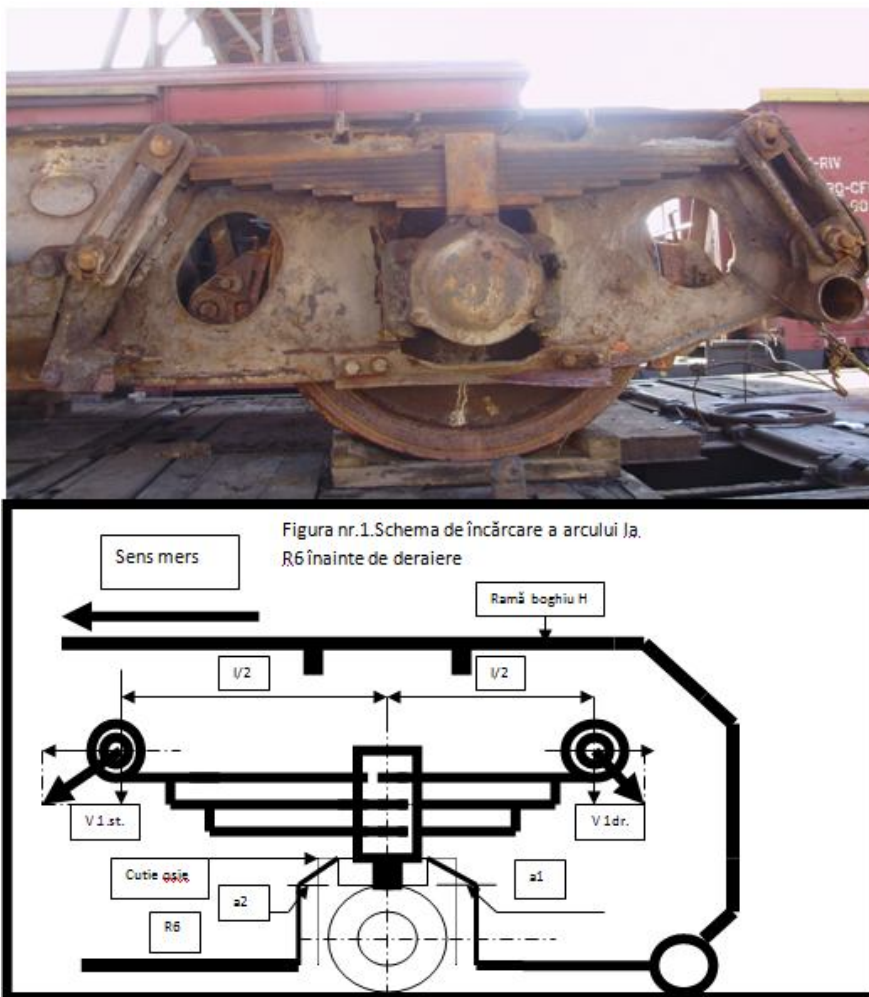
desenul nr.3

Arcul de suspensie în foi are rolul de a asigura preluarea sarcinii ce revine fusului nr.6 din greutatea totală a încărcăturii precum și amortizarea oscilațiilor orizontale și verticale proprii generate de aceasta în sistem pendular, schema de încărcare a acestuia în exploatare fiind conform desenului nr.3.

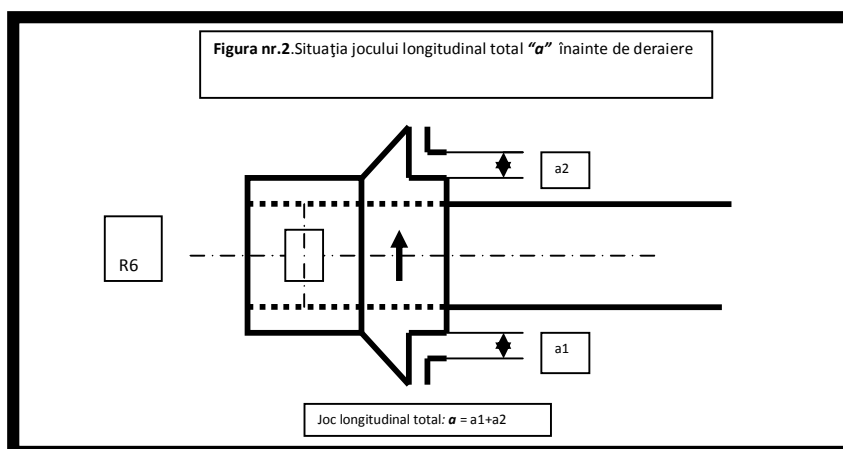
desenul nr.4

Jocul total longitudinal  $a$  dintre ghidajele cutiei de osie și cele din fereastra de vizitare din cadrul boghiului este în această situație conform desenului nr.4 :

$$a = a1+a2.$$

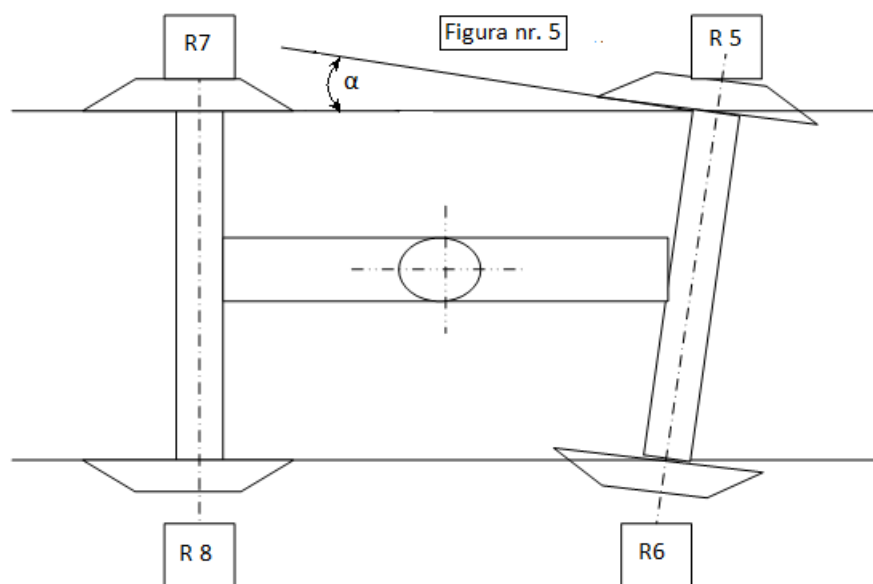
desenul nr.7

Prin consumarea jocului  $a2$  în condițiile arătate, unghiul de atac  $\alpha$  al roții nr.5 (conform figurii nr.5) a crescut brusc, fapt care a perturbat echilibrul forțelor de ghidare care acționau asupra osiei cu roțile nr.5-6, obligând-o să se așeze într-o poziție radială la circulația în aliniament și să dezvolte o

forță orizontală de ghidare superioară capacității de ghidare a acesteia, ceea ce a favorizat cățărarea buzei roții atacante nr.5 pe contraacul drept și pe cale de consecință, căderea roții nr.6 de pe acul drept al schimbătorului de cale nr.1.
