Rapport d'enquête technique sur la collision ferroviaire survenue le 11 octobre 2006 à la frontière franco-luxembourgeoise à Zoufftgen (Moselle)

**Bureau d'enquêtes sur les
accidents de transport terrestre**

Affaire n°BEATT-2006-013

Le 28 février 2009

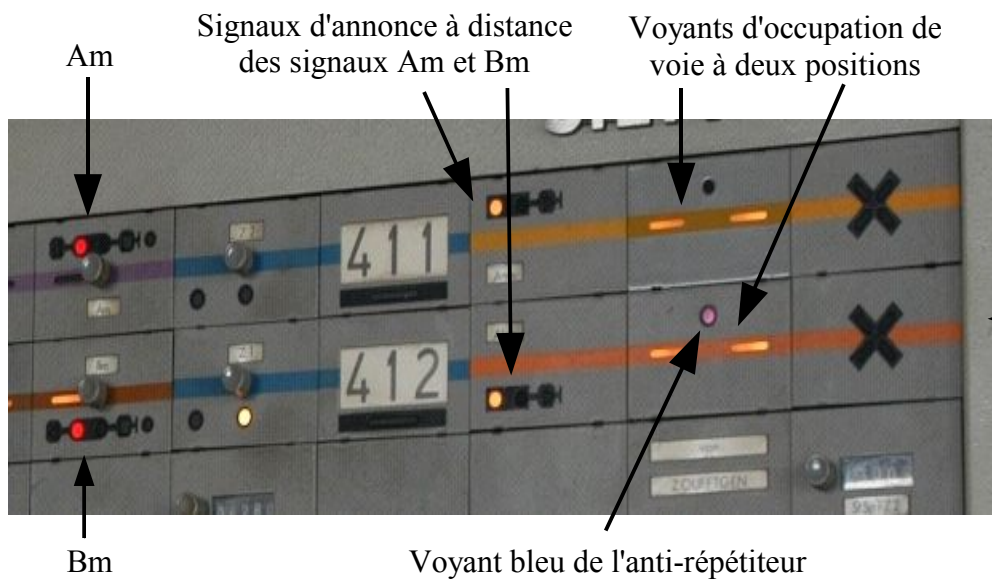
Figure n°4 : Détail du TCO, zone frontière

Par contre pour la dernière zone de chacune des voies vers Thionville avant la frontière, zones ayant leur origine au PK 202,604, (zones peintes en marron sur la figure n°4), l'état d'occupation des voies est indiqué par des voyants similaires mais avec un code à deux états :

- voyants allumés au blanc : la portion de voie contrôlée n'est pas occupée ;
- voyants allumés au rouge : la portion de voie contrôlée est occupée ou en dérangement.

Par contre, l'allumage au blanc des quatre voyants (deux voyants par voie) situés à l'extrémité droite du TCO (voir figure n°4 du paragraphe 3.3.2) sur les voies vers Thionville, donne l'assurance que la portion de voie contrôlée est libre de tout train mais il n'indique rien d'autre. Ces voyants sont au blanc, entre autres, lorsqu'un train circule à contresens depuis Thionville jusqu'au moment où il franchi le PK 202,604.
