BEA-TT

*Bureau d'enquêtes sur les accidents
de transport terrestre*

*Rapport d'enquête technique
sur le déraillement en ligne
de deux wagons
le 9 mars 2011 à Artenay (45)*

Affaire n° BEATT-2011-004

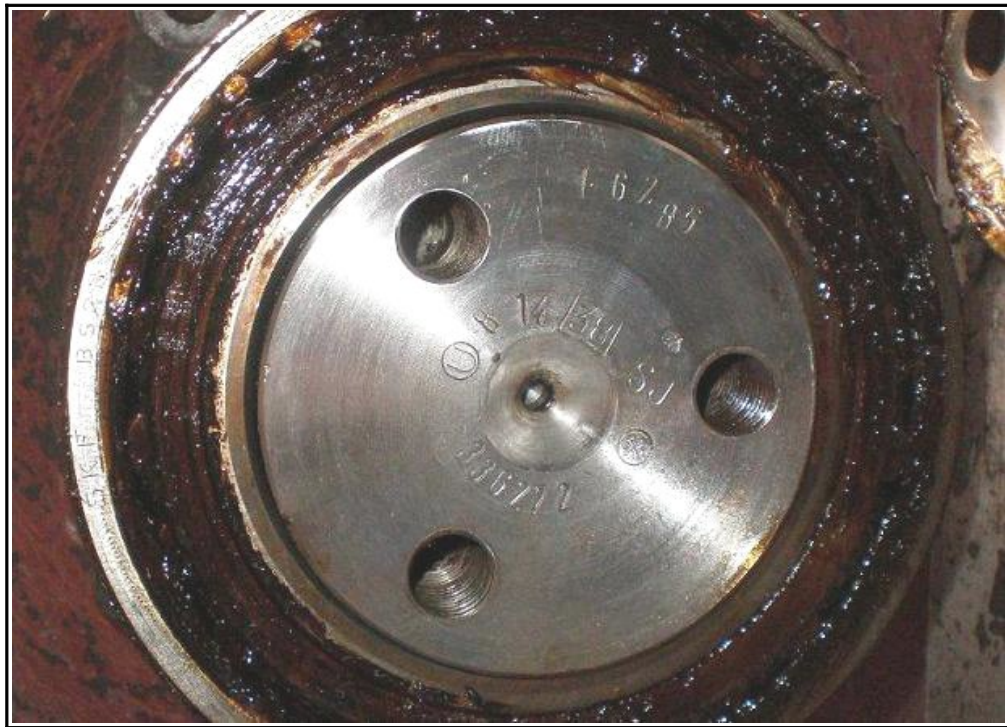
Figure 13 : Marquages de l'axe de l'essieu rompu

Les inscriptions frappées sur l'extrémité de l'axe permettent de déterminer qu'il a été produit en août 1974 par la Société ASEA-Traction-Company, qu'il est du type 38H homologué par les chemins de fer suédois (SJ) et qu'il porte le numéro individuel 336272.

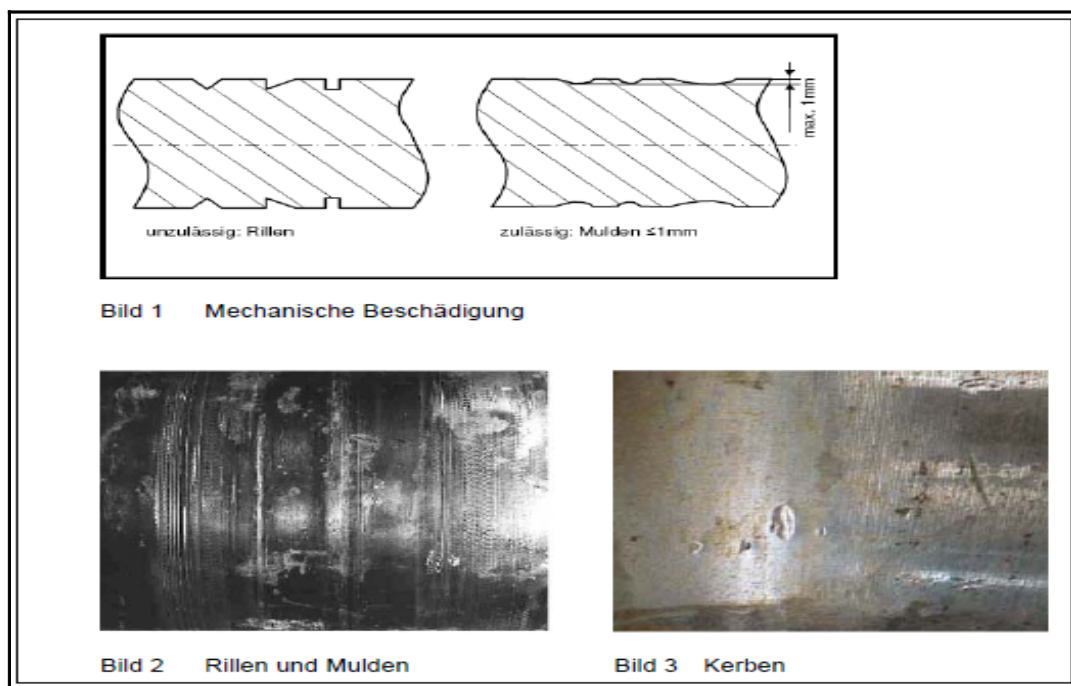
Figure 18 : Extrait du livret de maintenance du VPI

Sont considérées comme inacceptables toutes les rayures circulaires à angles vifs. En revanche, les creux à bords arrondis sont admis lorsque leur profondeur est inférieure à 1 mm.

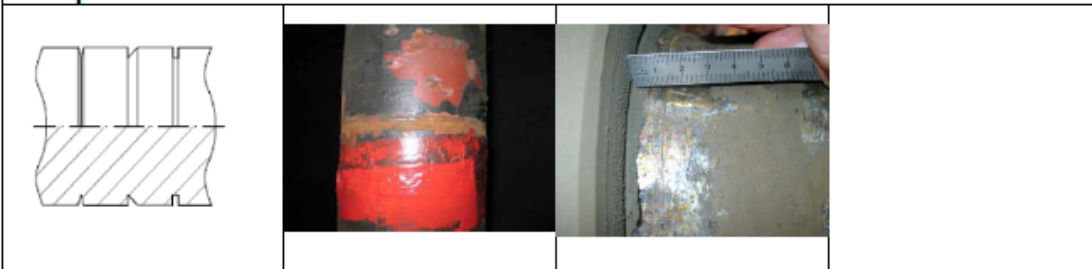
31 Défauts mécaniques rainures circulaires avec arrêtes vives		Essieux peints
Constations et conséquences:		
Les rainures sont caractérisées par des arrêtes vives.		
Les défauts mécaniques sous forme de rainures ne sont pas admissibles.		
Décisions:		
Rechercher les causes sur le wagon et réparer en conséquence		
Retirer du service selon		Cas A
Marquer 1 dans la colonne " X " du tableau de suivi de l'EVIC		X

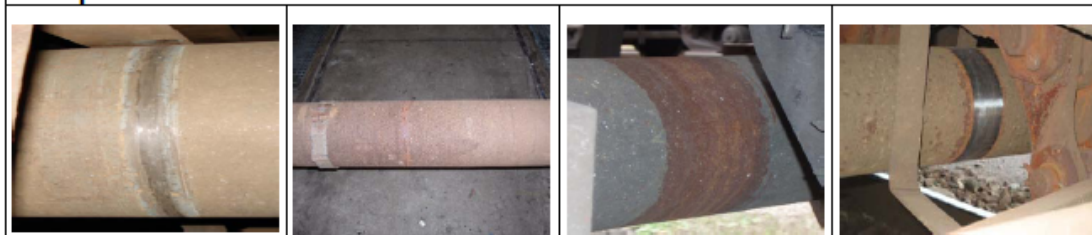
Figure 23 : Extrait du catalogue EVIC concernant la détection des rainures circulaires

32 Défauts mécaniques – rainures circulaires sans arête vive		Essieux peints
Constations et conséquences:		
Caractérisées par des contours sans arête vive (GCU Annexe 9, 1.6.2). Les rainures circulaires sont créées en service (par le frottement des timoneries de frein par exemple) et endommagent la protection anti-corrosion.		
Décisions:		
Rechercher les causes sur le wagon et réparer en conséquence		
Retirer du service		Cas B
Si les défauts sont > 1mm: (selon GCU)		Cas A
Marquer 1 dans la colonne " X " du tableau de suivi de l'EVIC		X
