**RAPPORT
D'ENQUÊTE TECHNIQUE
sur la collision entre
un train express régional
et un véhicule léger
survenue le 15 juillet 2019
sur le passage à niveau n° 2
à Avenay-Val d'Or (51)**

**Bureau d'Enquêtes sur les Accidents
de Transport Terrestre**

Affaire n° BEATT-2019-07

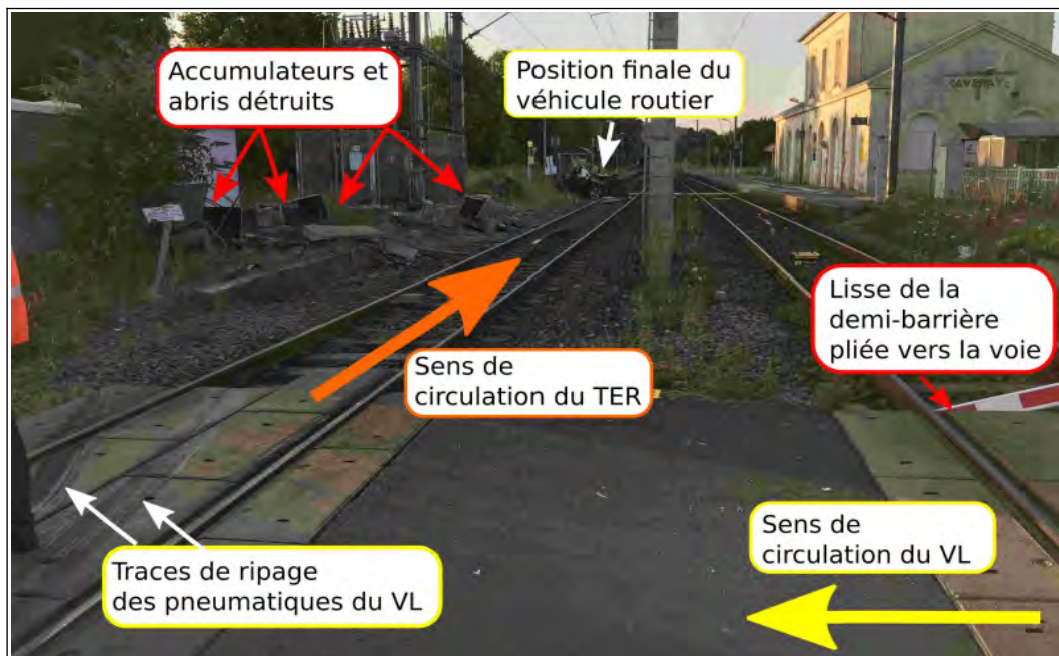
Figure 4 : les lieux de l'accident
(photo SNCF légendée BEA-TT)

Sous le choc, le véhicule léger a été projeté à une quarantaine de mètres en aval du PN. La motrice du train a été endommagée à l'avant et sur les côtés. Plusieurs baies vitrées du train ont explosé. Malgré la violence du choc, le train n'a pas déraillé et s'est arrêté plus de 400 mètres en aval du PN.

Des équipements du passage à niveau ont subi des dégâts significatifs, principalement les abris des accumulateurs utilisés pour l'alimentation électrique des installations du passage à niveau. Ces abris sont situés sur la gauche de la voie ferrée et ont été heurtés par le VL projeté par le train.

La lisse de la demi-barrière fermant la voie de circulation du VL a été retrouvée pliée avec un angle de plus de 90° dans le sens de la route vers la voie ferrée.

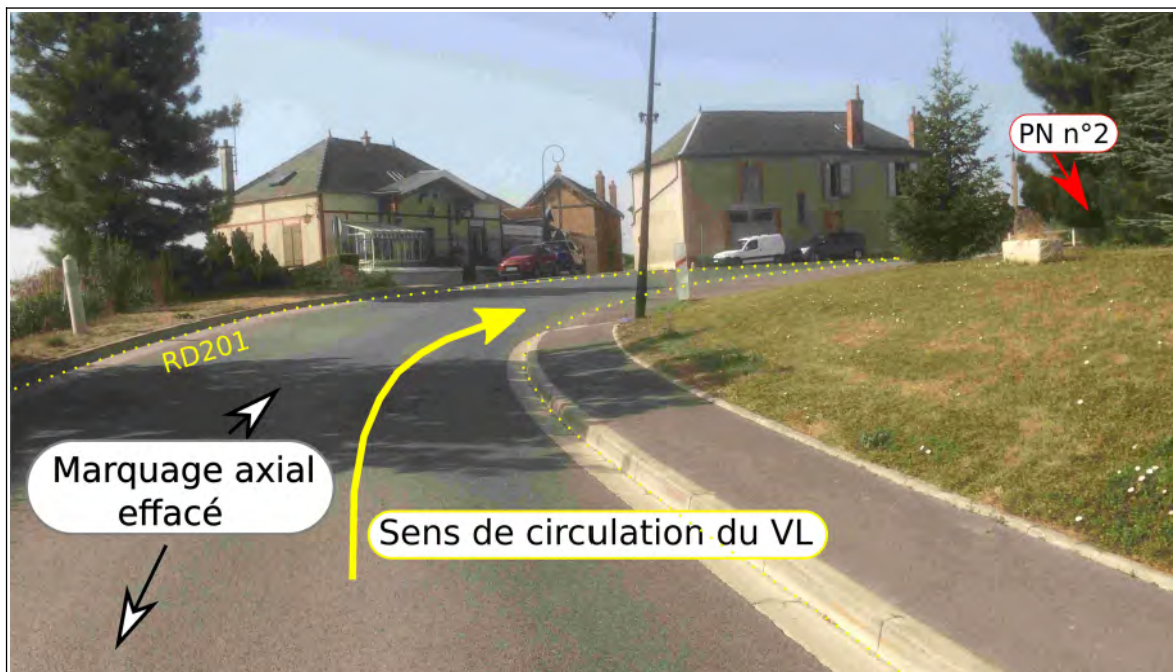
Figure 11 : illustration du virage à droite de la RD201 précédant le PN n° 2
(photo et légende BEA-TT)

Dans le sens de circulation du VL impliqué dans l'accident (trajet du nord vers le sud), la section de la RD201 comporte une ligne droite d'une longueur de 200 mètres, suivie d'un virage à droite prononcé avec un rayon de courbure d'environ 45 mètres. Le PN n° 2 se situe à la fin de ce virage.

Ces caractéristiques géométriques et topographiques, associées à la présence de végétation à droite de la chaussée, ne permettent pas à un usager routier d'apercevoir certains éléments de signalisation du PN avant qu'il n'arrive à 70 m de ce dernier.

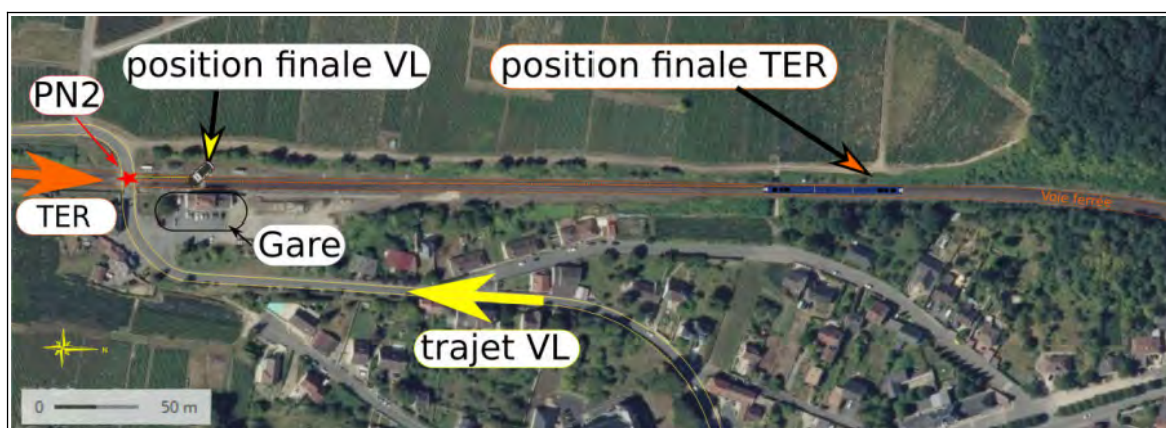
Figure 15 : positions finales du VL et du TER après le choc
(photo aérienne Géoportail-IGN, légende BEA-TT)

Le TER, grâce au freinage d'urgence, s'est arrêté près de 450 mètres en aval du PN n° 2.

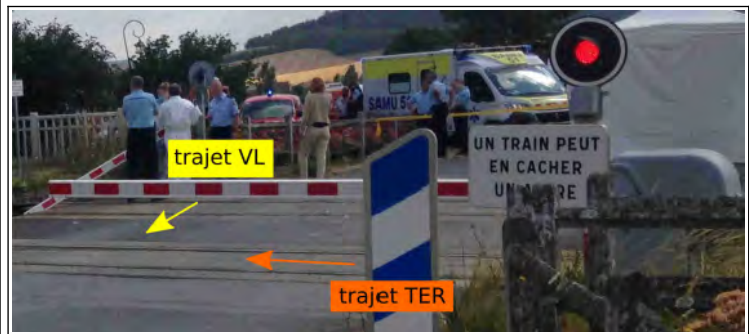
• Au niveau du quadrant n° 1

La demi-barrière est en position basse.
La sonnerie est inactive.
Le feu rouge est allumé en continu.

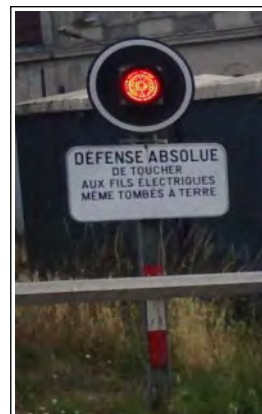
• Au niveau du quadrant n° 2

Le feu rouge est allumé en continu.

De nombreux équipements ferroviaires, notamment les accumulateurs et leurs abris, sont détruits.

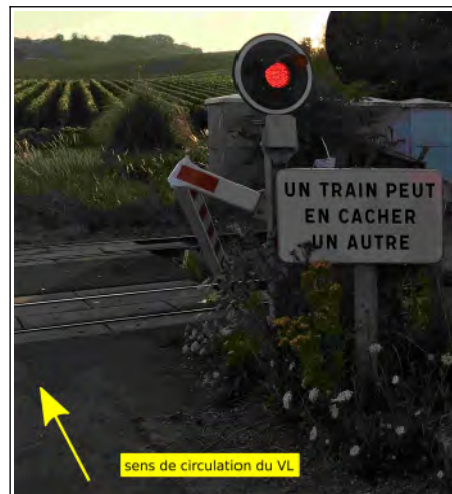
• *Au niveau du quadrant n° 3*

Le feu rouge est allumé en continu.

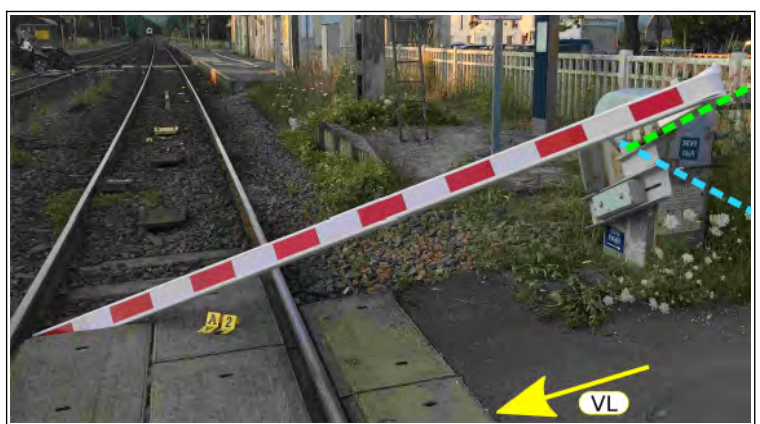
La lisse est pliée dans le sens de la route vers la voie ferrée, c'est-à-dire dans le sens de circulation du véhicule léger impliqué.

Le support de la lisse (axe vert) n'est pas en position horizontale (axe bleu).

La sonnerie est inactive.

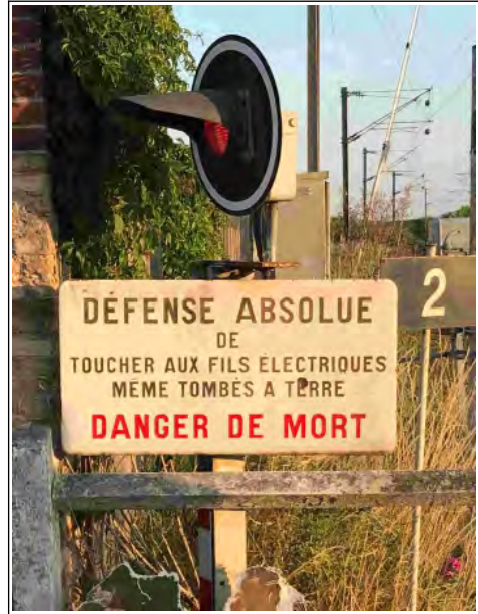
- *Au niveau du quadrant n° 4*

De la végétation était présente à proximité du feu au moment de l'accident.

Le feu rouge est allumé en continu.

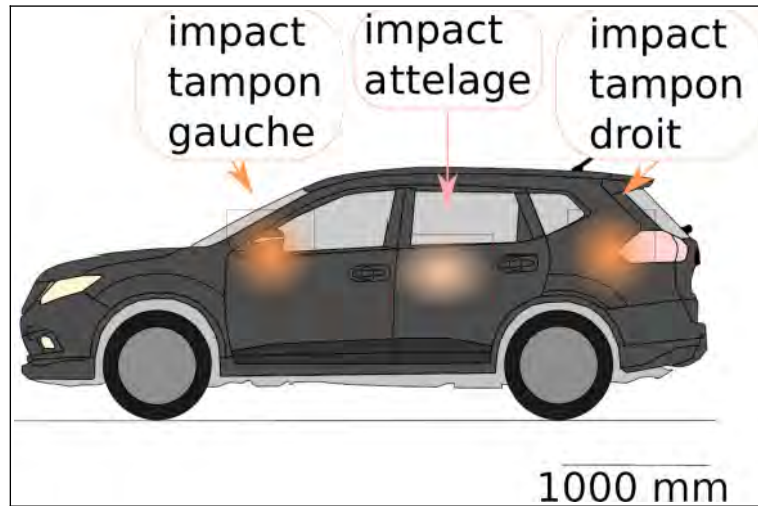
Le choc initial s'est produit au niveau de la porte arrière gauche du véhicule routier. Cette localisation a pu être déduite des dégâts observés sur cette porte mais également des marques de ripage des pneumatiques présentée ci-dessous. Les traces de l'impact de l'attelage automatique, situé dans l'axe de la motrice en tête, étaient visibles sur la porte arrière gauche du VL.

Figure 31 : schéma de localisation du choc initial sur le côté gauche du VL
(en orange les tampons de la motrice, en saumon l'attelage automatique de la motrice)

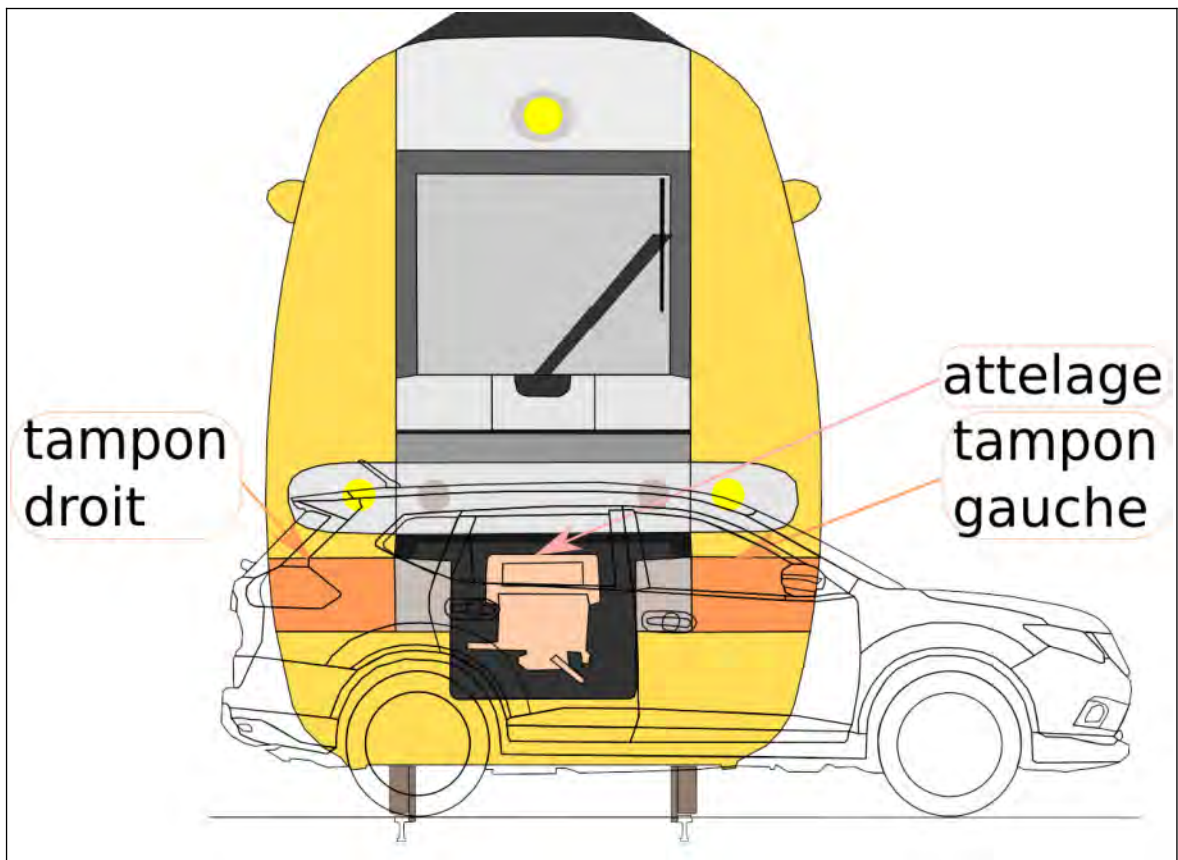
Figure 32 : schéma du choc initial vu depuis la droite du VL

L'examen des roues arrière du véhicule et les dégâts causés par l'attelage automatique sur la porte arrière gauche du VL ont permis d'associer les traces de ripage relevées sur le platelage aux roues arrière droite et gauche.

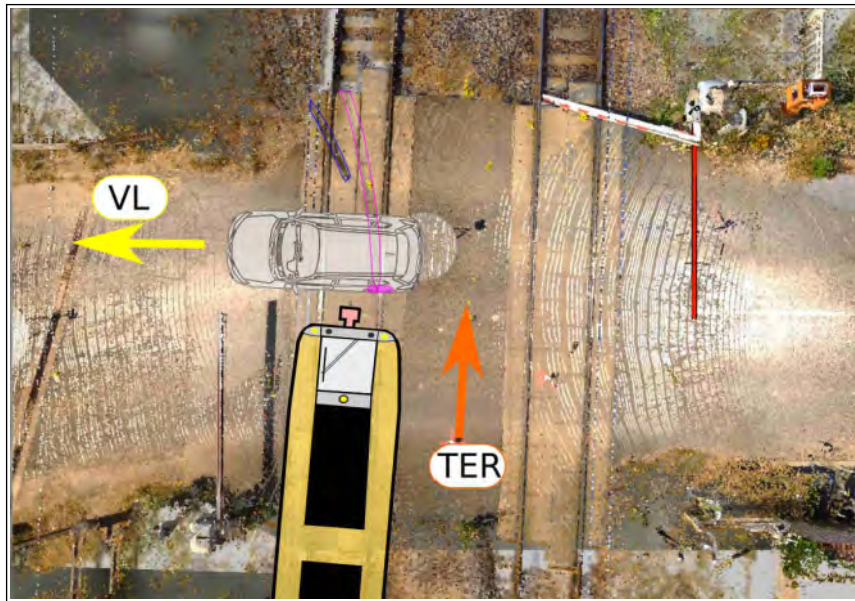
À partir de la localisation du début de la trace de la roue gauche situé à 560 mm à droite de l'axe médian de la chaussée dans le sens de circulation du VL, la position du VL a été reconstituée. Le choc s'est produit alors que le VL était dans sa voie de circulation.

Figure 34 : localisation du VL au moment du choc, reconstruction à partir des traces de ripage.
(fond d'image IRCGN, complété BEA-TT)

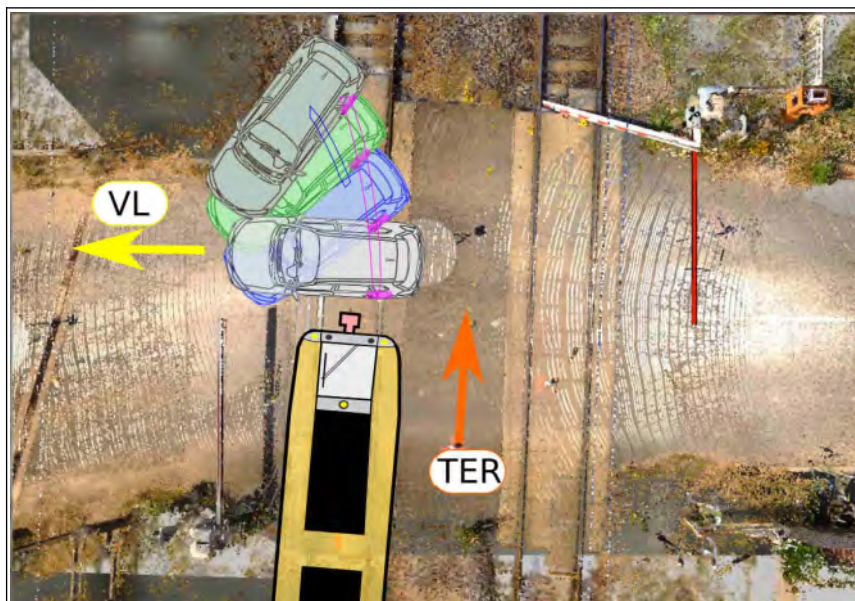
Figure 35 : mouvement du VL suite au choc, reconstruction à partir des traces de ripage.
(fond d'image IRCGN, complété BEA-TT)

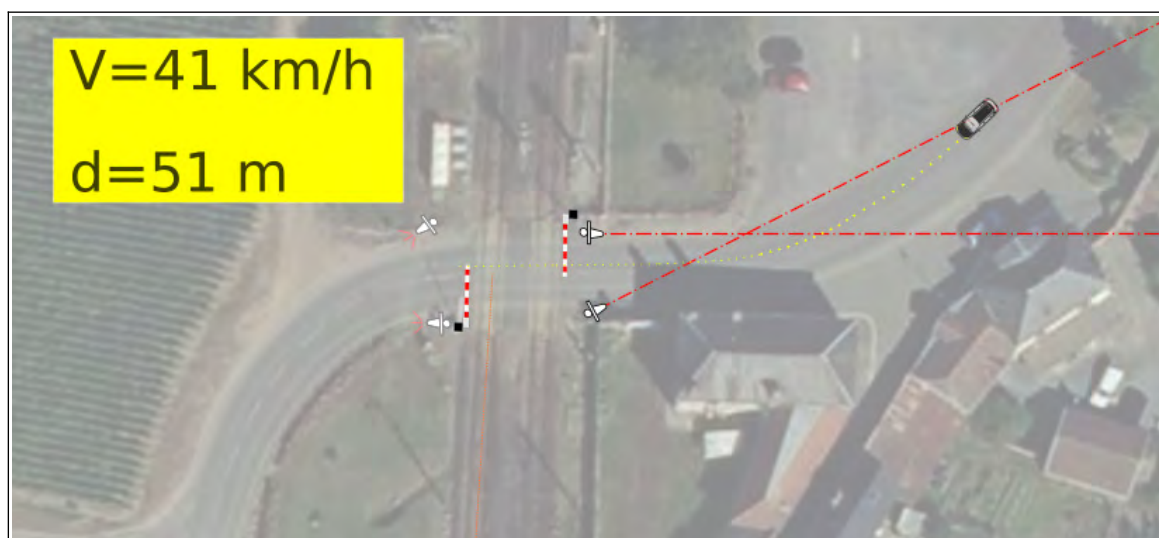
Le VL circule à 41 km/h et se situe à 51 mètres du point de choc. Il est dans l'axe du feu rouge clignotant de gauche, représenté en trait rouge dans la figure suivante.

Figure 37 : illustration de la reconstitution de la position du VL cinq secondes avant le choc
(vue aérienne Géoportail-IGN, complétée BEA-TT)

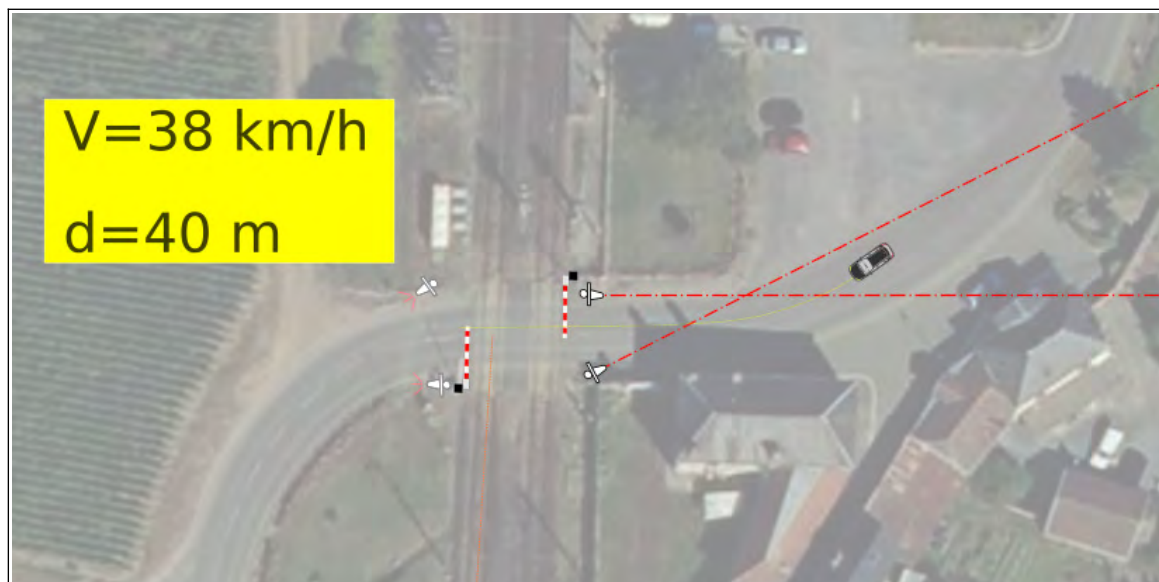
À **T0 - 4 secondes**, la situation du point de vue du comportement du VL est comparable à la situation précédente. Le VL aborde la fin du virage à droite précédant le PN. Aucune action d'accélération ou de freinage n'est enregistrée pour le VL. Le VL circule à 38 km/h et se situe à 40 mètres du point de choc. La conductrice se trouve dans l'axe des feux rouges clignotants du PN.

Figure 38 : illustration de la reconstitution de la position du VL quatre secondes avant le choc
(vue aérienne Géoportail-IGN, complétée BEA-TT)

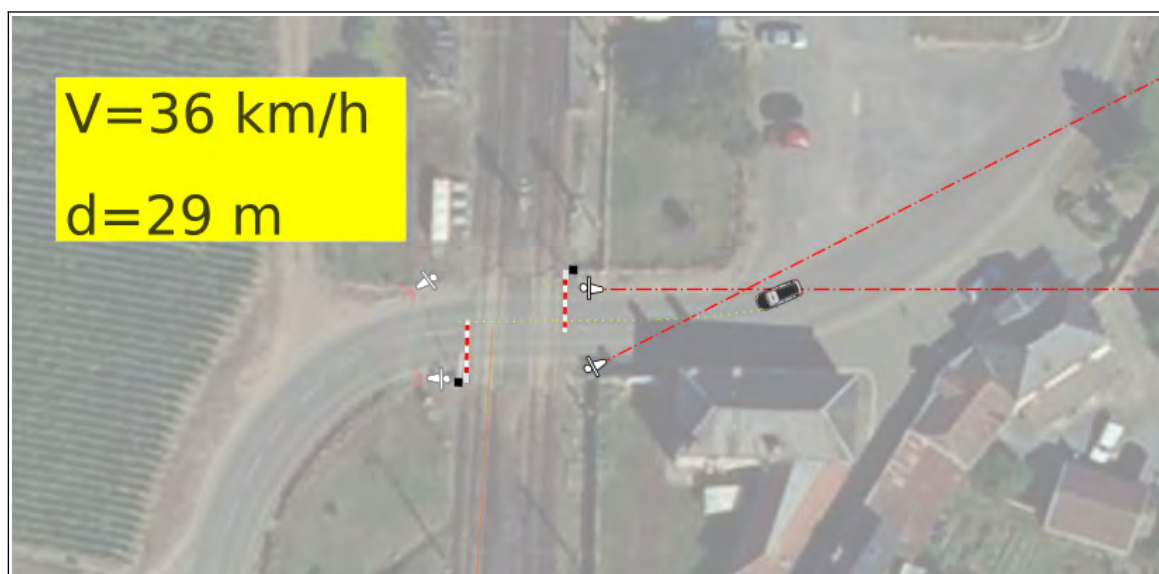
À **T0 - 3 secondes**, la conductrice ne ralentit pas malgré la présence supposée dans son champ de vision des feux rouges clignotants et des demi-barrières abaissées. Le VL termine son virage. Le VL circule à 36 km/h et se situe à 29 mètres du point de choc. La conductrice se trouve dans l'axe des feux rouges clignotants du PN. La conductrice du VL ne peut pas détecter le train, masqué par la maison.

Figure 39 : illustration de la reconstitution de la position du VL trois secondes avant le choc
(vue aérienne Géoportail-IGN, complétée BEA-TT)

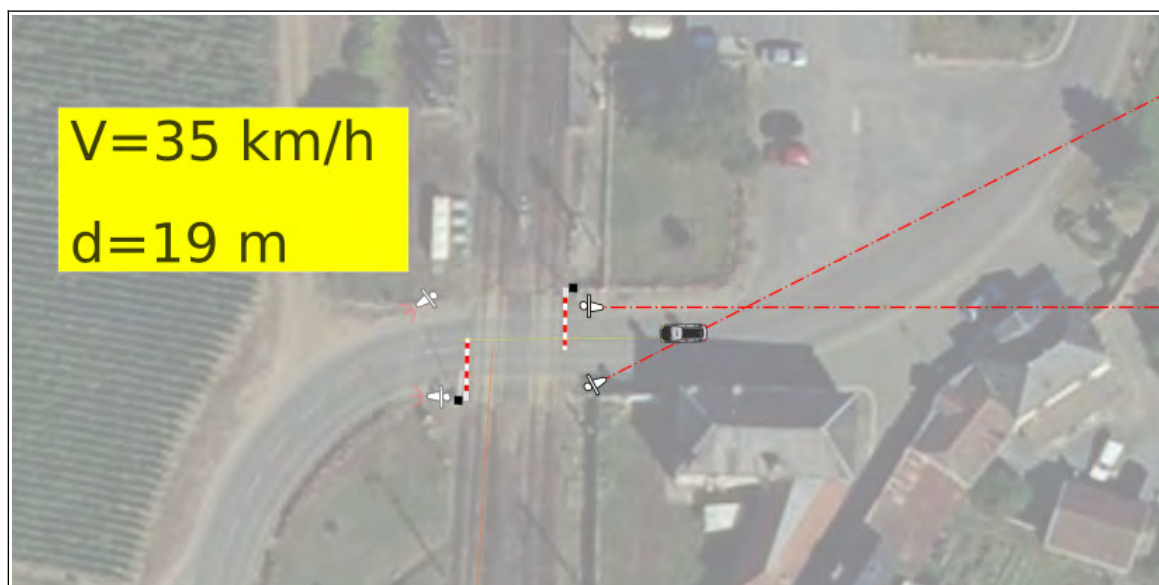
À **T0 - 2 secondes**, le VL est très proche du PN. Pourtant, aucune action de freinage n'est détectée pour le VL, que ce freinage soit manuel ou automatique. Le VL a quasiment terminé le virage précédant le PN. Le VL circule à 35 km/h et se situe à 19 mètres du point de choc. La conductrice du VL ne peut pas détecter le train approchant, puisque ce dernier est masqué par la maison et le mur d'enceinte du terrain du riverain.

Circulant à la vitesse de 116 km/h, le train se situe à 64 mètres du PN.

Figure 40 : illustration de la reconstitution de la position du VL deux secondes avant le choc
(vue aérienne Géoportail-IGN, complétée BEA-TT)

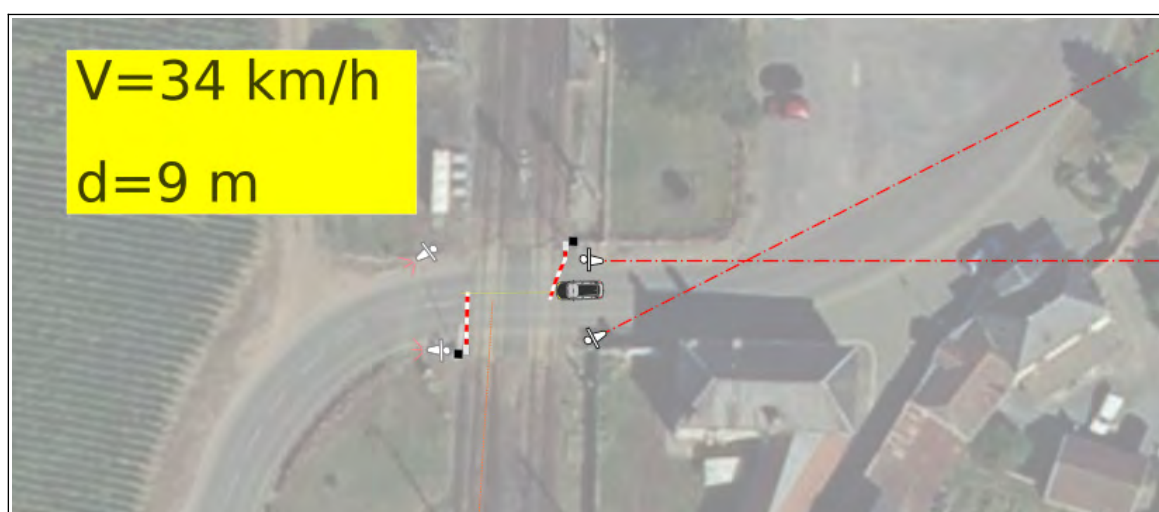
À **T0 - 1 seconde**, le VL percute la demi-barrière abaissée devant lui (les éléments permettant d'émettre cette hypothèse sur le positionnement de la demi-barrière sont présentés au paragraphe 3.5.1 du rapport), sans ralentir ni accélérer. Le VL circule à 34 km/h et se situe à 9 mètres du point de choc. Le véhicule suit une trajectoire rectiligne. À ce moment, le train est à environ 32 mètres du PN n° 2.

Figure 41 : illustration de la reconstitution de la position du VL une seconde avant le choc
(vue aérienne Géoportail-IGN, complétée BEA-TT)

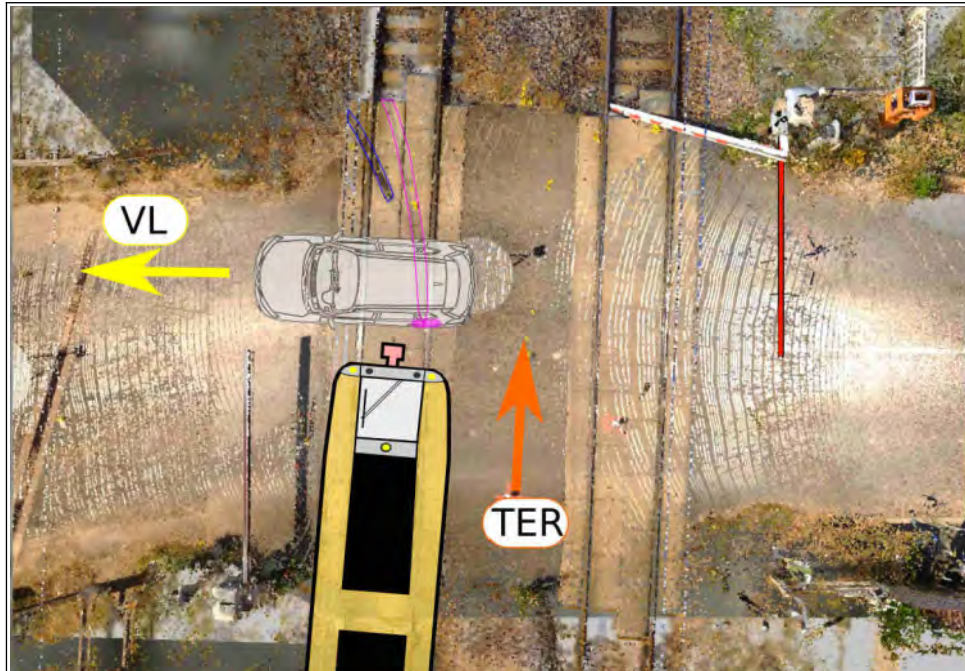
- le VL est à cheval sur les rails de la deuxième voie ;
- le train percute le VL au niveau de la porte arrière gauche ;
- plusieurs éléments de carrosserie du véhicule léger sont restés encastrés dans l'avant de la motrice, notamment la portière arrière gauche.

Figure 42 : visualisation de la position du VL et du TER au moment du choc
(vue aérienne Géoportail-IGN, enrichie par la capture de la scène par l'IRCGN, complétée BEA-TT)

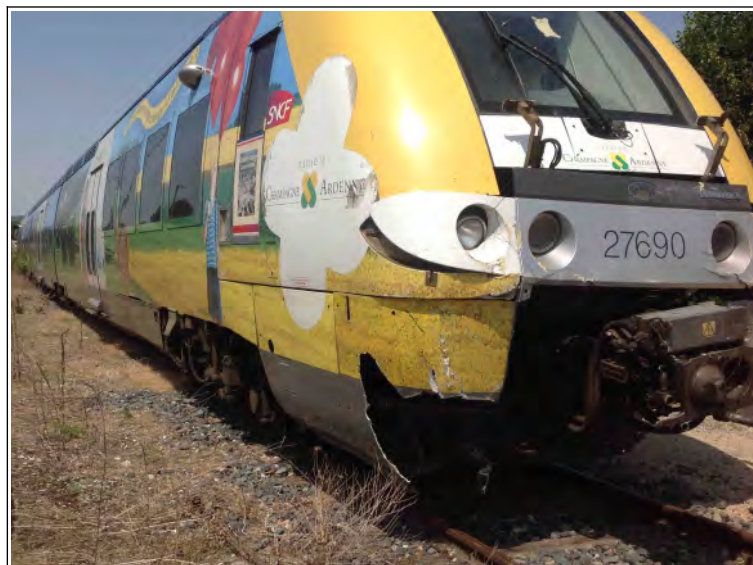
Le côté droit du train a été épargné par la collision, sauf au niveau de l'avant de la motrice.

*Figure 44 : vue générale du côté droit de la rame et de la motrice de tête après l'accident
(photo SNCF)*

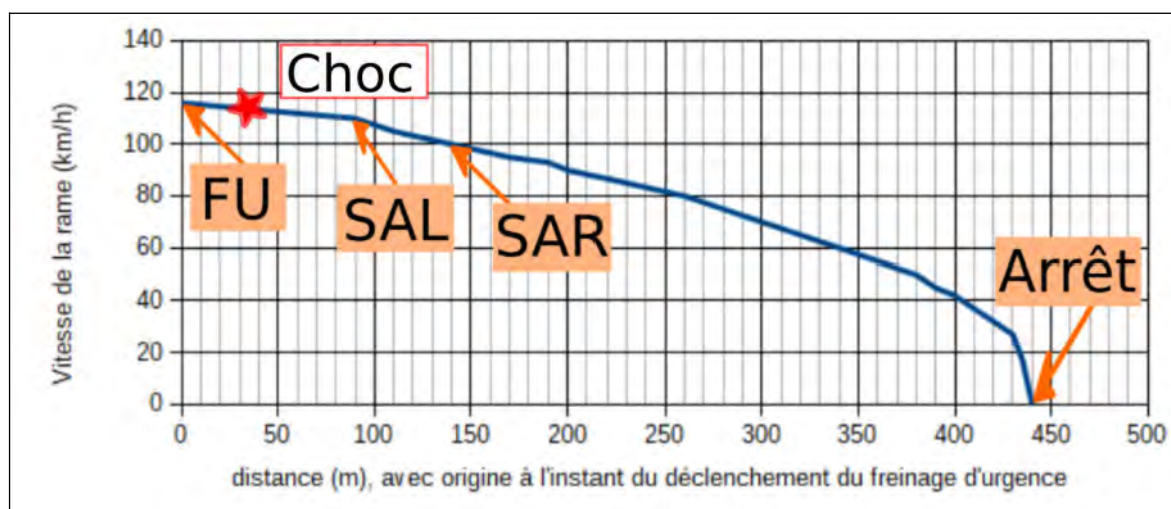
Le freinage d'urgence de la rame n° 839 945 a donc permis à ce train de s'arrêter 24 secondes après son activation et sur une distance de 450 mètres.

Cette distance de freinage d'urgence est cohérente avec les performances attendues de ce matériel roulant.

Figure 47 : visuel de la courbe ATESS (en bleu)

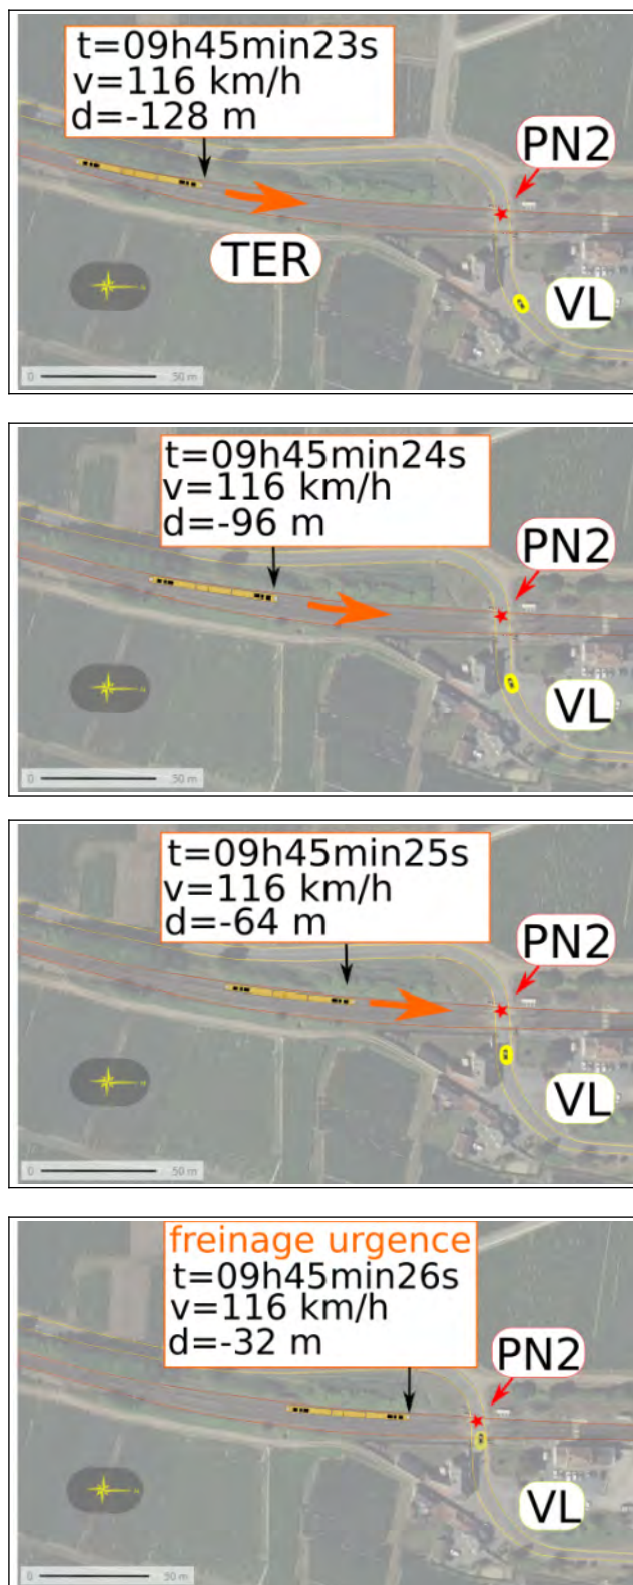
Le conducteur du train n'a pu apercevoir le VL qu'une seconde avant l'impact.

Figure 48 : reconstruction chronologique pour le TER des quatre secondes précédant le choc

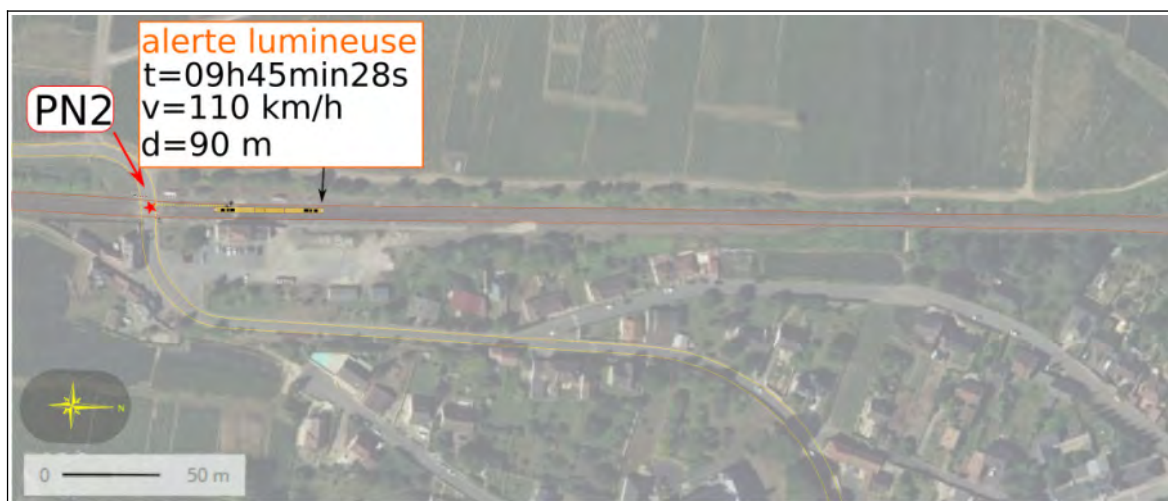
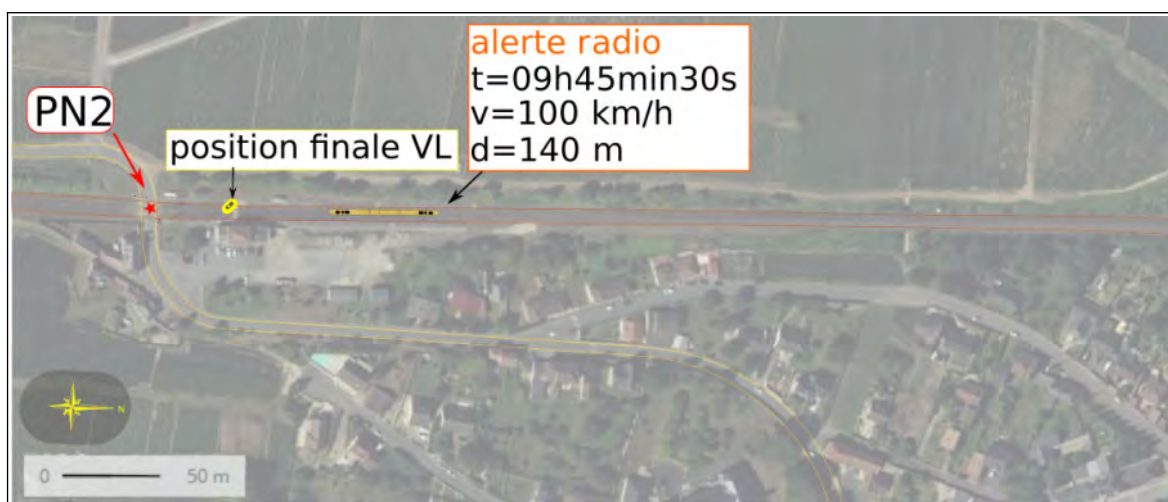
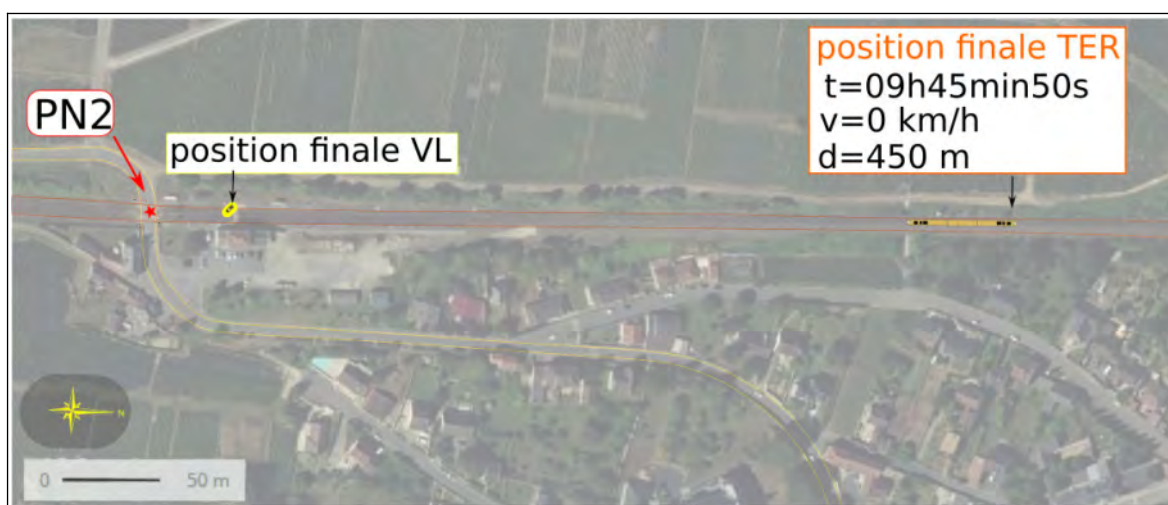
Après l'accident survenu à 9 h 45 min 27 s selon le référentiel temporel du train, le conducteur du train a activé l'alerte lumineuse et l'alerte radio, respectivement une seconde et trois secondes après le choc.

Figure 49 : reconstruction chronologique pour le TER des 23 secondes après le choc

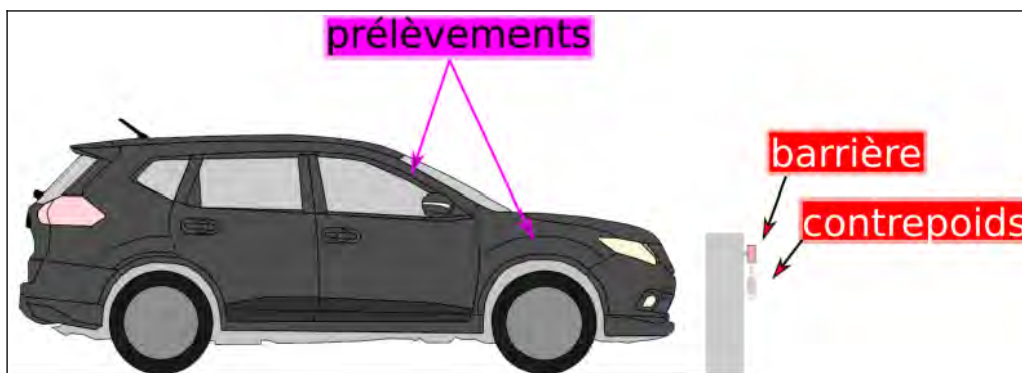
Figure 52 : schéma illustrant le choc de la lisse par le VL et l'emplacement des échantillons prélevés
(dessin BEA-TT)

La première expertise comparait d'une part des échantillons de peinture prélevés sur l'aile avant droite et le montant avant droit du VL et d'autre part des traces noires relevées sur la lisse. Le rapport de l'IRCGN précise que cette comparaison ne permet pas de conclure que les traces noires portées par le fragment de barrière proviennent du VL impliqué dans l'accident.

La deuxième analyse comparait des échantillons de fibres prélevées sur l'aile avant droite du VL impliqué par rapport à des fibres constituant le matériau composite de la lisse. Le rapport de l'IRCGN précise que cette comparaison permet de conclure que la fibre prélevée sur le VL impliqué n'est pas différente d'une fibre de verre constituant le matériau composite de la lisse de la demi-barrière.

Au vu des éléments indiqués, les enquêteurs du BEA-TT prennent l'hypothèse que la lisse a été heurtée par le VL impliqué dans l'accident.

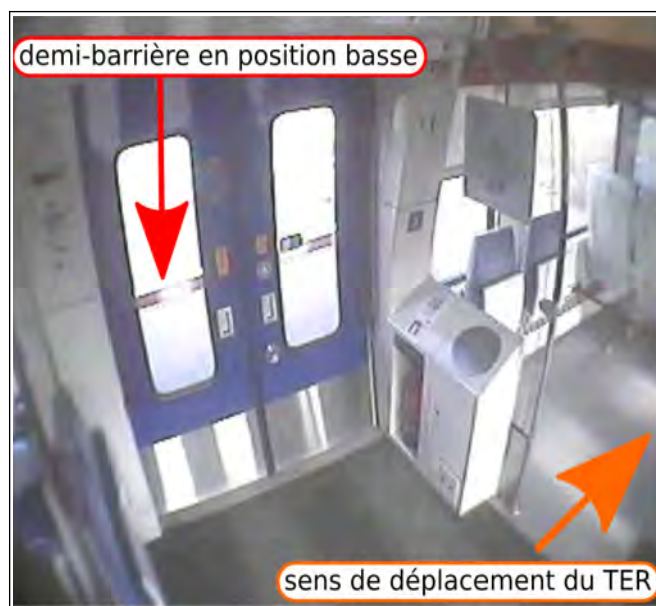
De plus, la position basse de l'autre demi-barrière du PN peut être prouvée au moment du choc grâce à l'analyse des images prises par les caméras de vidéo protection à l'intérieur du train. Cette vidéo ne permet pas de visualiser le VL approchant le PN, ni le VL heurtant la demi-barrière, ni le choc avec le train. Toutefois il est possible de distinguer à travers les vitres des portes palières du côté gauche du train que la demi-barrière positionnée de l'autre côté du PN par rapport au sens de circulation du VL était en position basse comme le montre l'image suivante.

Figure 53 : image extraite des données du système de vidéo-protection de la rame TER
(source SNCF, légendée BEA-TT)

Sachant que les deux demi-barrières ont une alimentation électrique commune, l'hypothèse privilégiée est que la demi-barrière heurtée par le VL était en position horizontale.

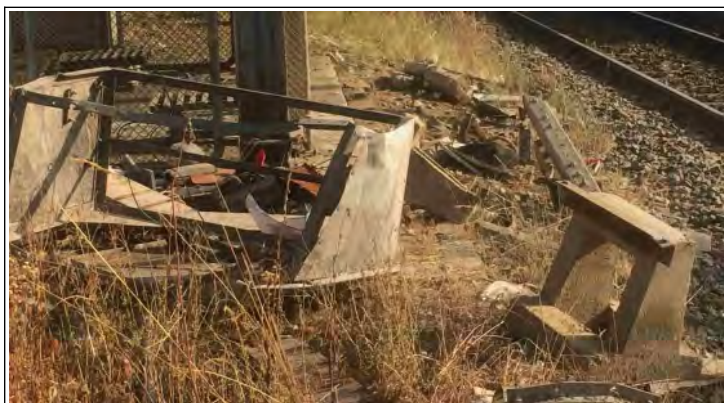
Le **circuit d'alimentation en 8 V** a été détruit. Les accumulateurs et tous les câbles qui les reliaient au reste des installations se sont retrouvés plusieurs mètres en aval de leur position initiale.

Les installations du PN se sont donc retrouvées privées d'alimentation en 8 V. En particulier, le clignoteur qui servait à assurer le clignotement des feux rouges du PN n'était plus alimenté.

Figure 57 : illustration des dégâts sur le circuit d'alimentation 8 V suite à l'accident
(photo BEA-TT)

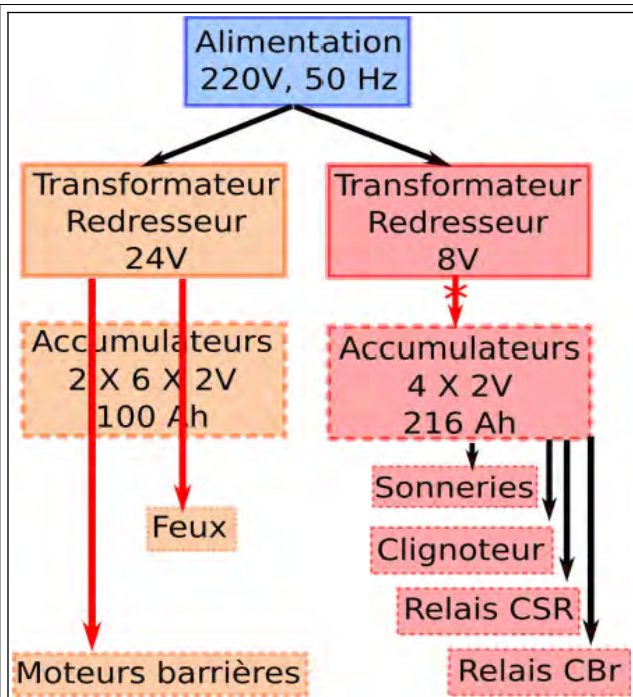
Les niveaux de tension et d'intensité nécessaires n'étant plus fournis aux équipements du PN, une des conséquences a été l'interruption d'alimentation en 24 V des feux rouges clignotants (représentée par des flèches rouges sur le schéma).

Ceci est cohérent avec les constatations réalisées vers 10 h 10 de feux éteints.

schéma de principe du circuit d'alimentation électrique en fonctionnement post accident - phase 1 (coupure 8 V et coupure 24 V)

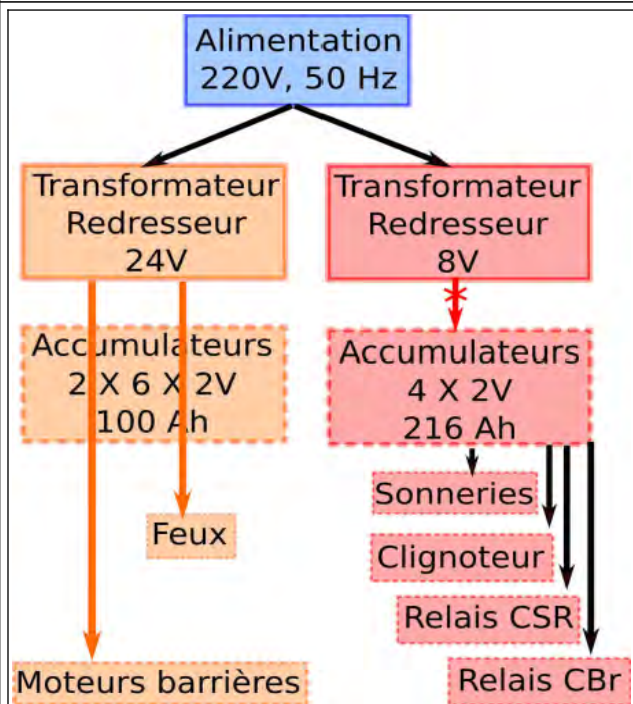
Les feux sont alimentés de manière intermittente (représentée par une flèche orange sur le schéma) malgré l'absence de fonctionnement du clignoteur alimenté en 8 V.

Ceci correspond à la deuxième phase des constatations entre 10 h 10 et 10 h 30 avec des feux qui ont commencé à clignoter sans action humaine sur les installations ferroviaires.

schéma de principe du circuit d'alimentation électrique en fonctionnement post accident - phase 2 (coupure 8 V et alimentation non stable en 24 V)

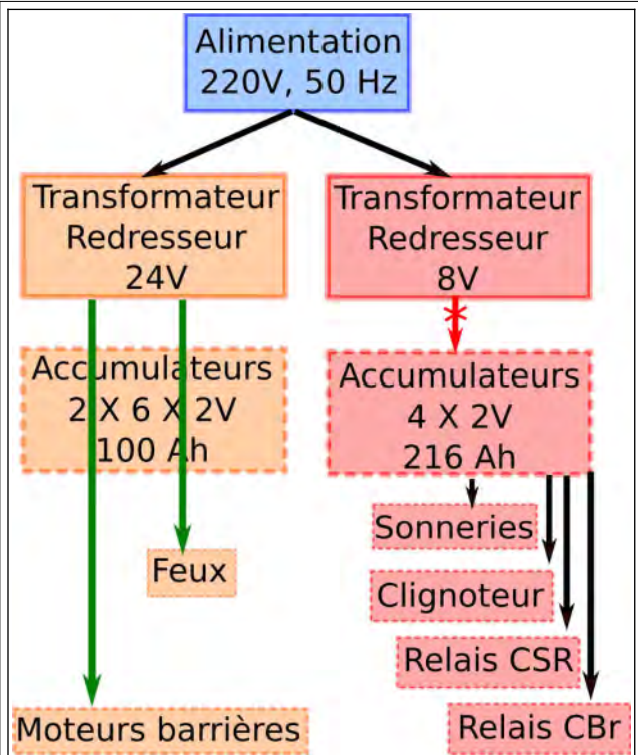
Dans **un troisième temps**, le circuit d'alimentation 24 V délivre un courant stable (représentation par une flèche verte) aux feux qui sont au rouge fixe, puisque le clignoteur n'est toujours pas alimenté en 8 V (représentation par une flèche rouge).

Ceci correspond à la troisième phase des constatations à partir de 10 h 30 de feux au rouge fixe.

schéma de principe du circuit d'alimentation électrique en fonctionnement post accident - phase 3 (coupure 8 V et alimentation stable en 24 V)

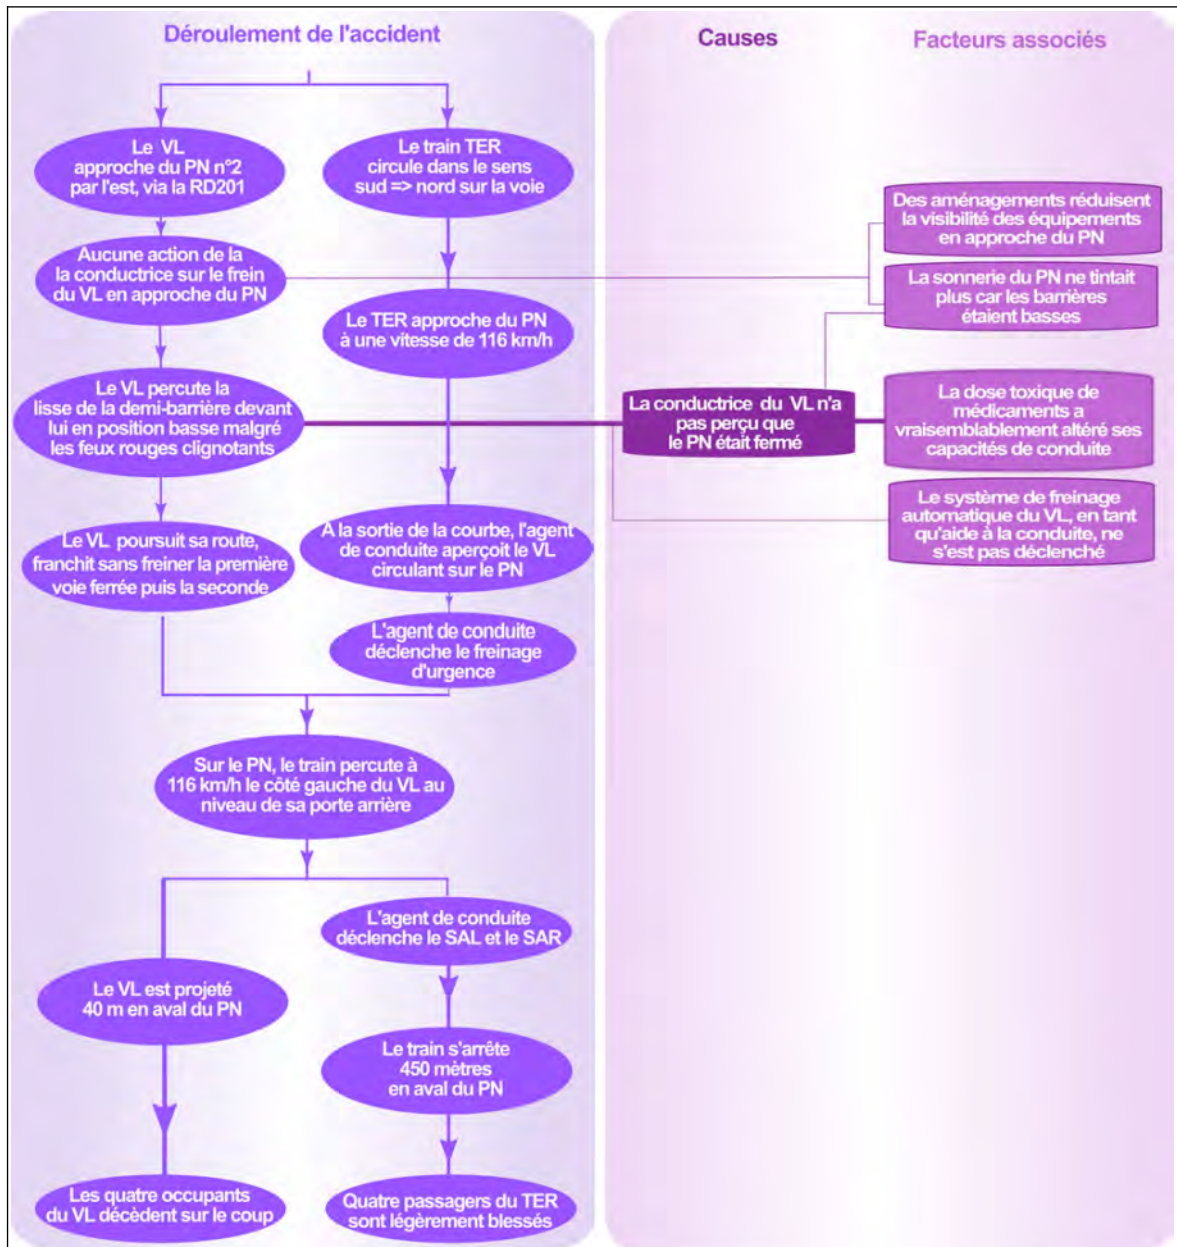
Figure 62 : schéma des causes et des facteurs associés

La cause directe de l'accident est le non-arrêt du véhicule léger au passage à niveau alors que la signalisation l'imposait.

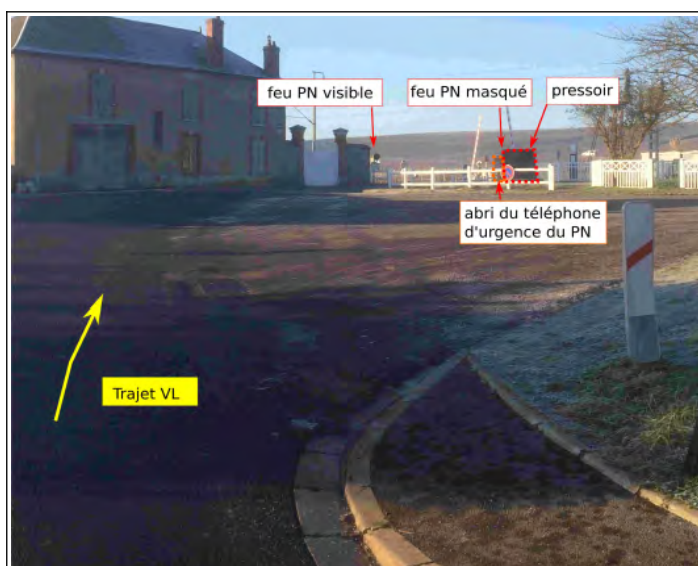
Soixante mètres en amont du PN (soit six secondes pour un véhicule roulant à la vitesse de 10 m/s ou 36 km/h), le feu rouge clignotant de droite est masqué par le pressoir puis par le sommet de l'abri du téléphone d'urgence, alors que le feu rouge clignotant de gauche est visible. Les demi-barrières en position basse sont masquées par les barrières en béton du petit parc.

Figure 63 : illustration des enjeux de visibilité à 60 m en amont du PN dans le sens de circulation du VL impliqué, demi-barrières levées
(photo et légende BEA-TT)

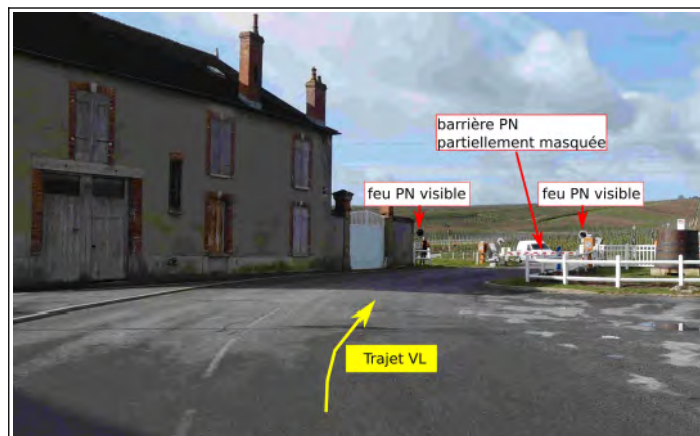
Quarante mètres en amont du PN, les feux rouges clignotants de gauche et de droite sont visibles. Les demi-barrières en position basse sont encore partiellement masquées et sont peu visibles car elles se confondent avec les barrières en béton du petit parc.

Figure 65 : illustration des enjeux de visibilité à 40 m en amont du PN dans le sens de circulation du VL impliqué, demi-barrières abaissées (photo et légende BEA-TT)
