BEA-TT

*Rapport d'enquête technique
sur la collision
entre un TER et un camion
survenue le 27 septembre 2010
sur le PN n°76 à Gimont (32)*

Octobre 2011

Affaire n° BEATT-2010 - 015

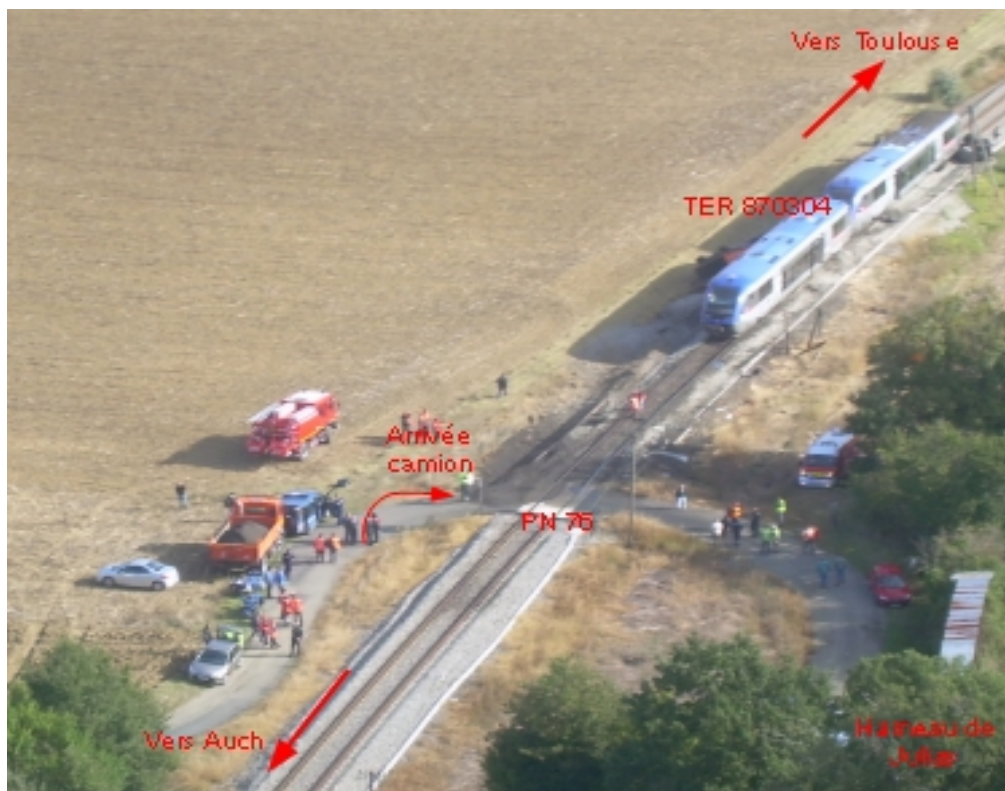
Fig. 1 : Le lieu de l'accident

Le lundi 27 septembre 2010 à 8h40, un Train Express Régional (TER) se rendant d'Auch à Toulouse percute un camion sur le passage à niveau (PN) n°76 (non gardé à croix de Saint André) de Gimont dans le Gers (32), au lieu dit Julias.

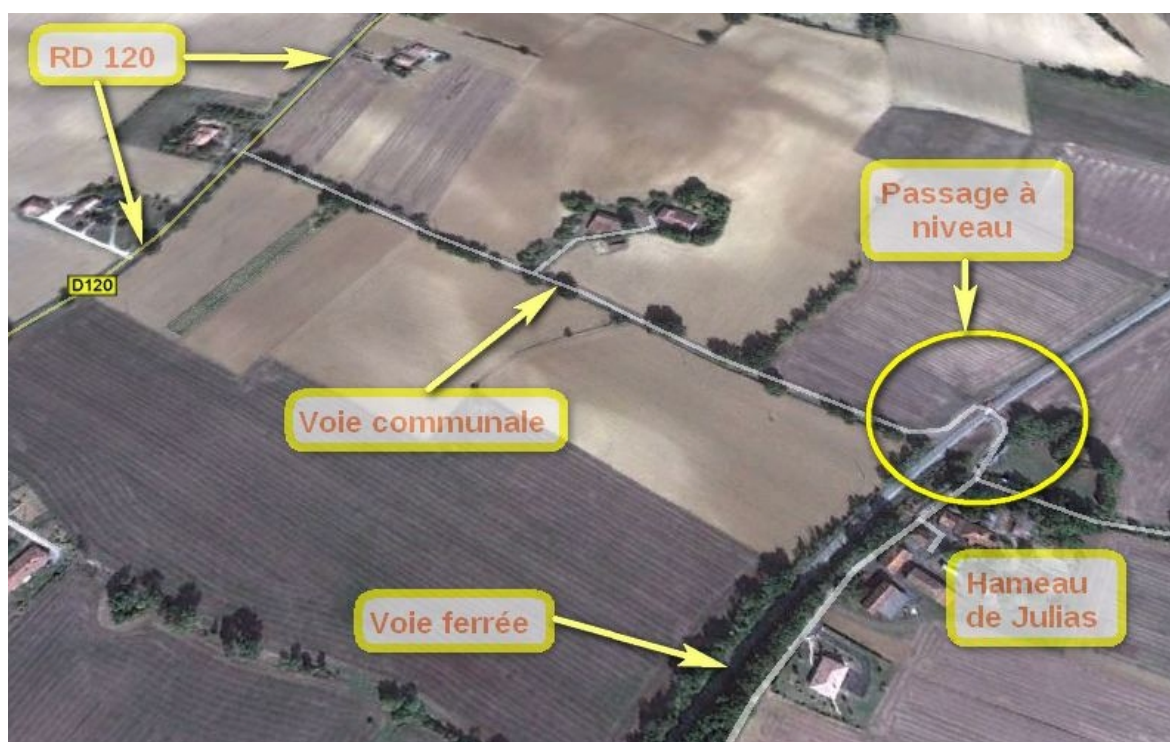
Fig. 2 : L'accès routier au hameau de Julias par la voie communale n°10, à partir de la RD 120

La route franchissant la voie ferrée au droit du lieu de l'accident est une voie communale revêtue, dont la largeur moyenne est de 3 mètres. Elle relie la RD 120 au hameau de Julias situé 500 mètres plus loin. Elle présente une légère descente. Peu fréquentée (18 véhicules par jour en moyenne), elle est principalement empruntée par des engins agricoles.

Ainsi, il serait possible d'accéder au hameau de Julias à partir de la RD 120 sans avoir à traverser la voie ferrée considérée. Les modalités de réalisation de ce projet et, notamment, ses conditions de financement ne sont toutefois pas encore finalisées.

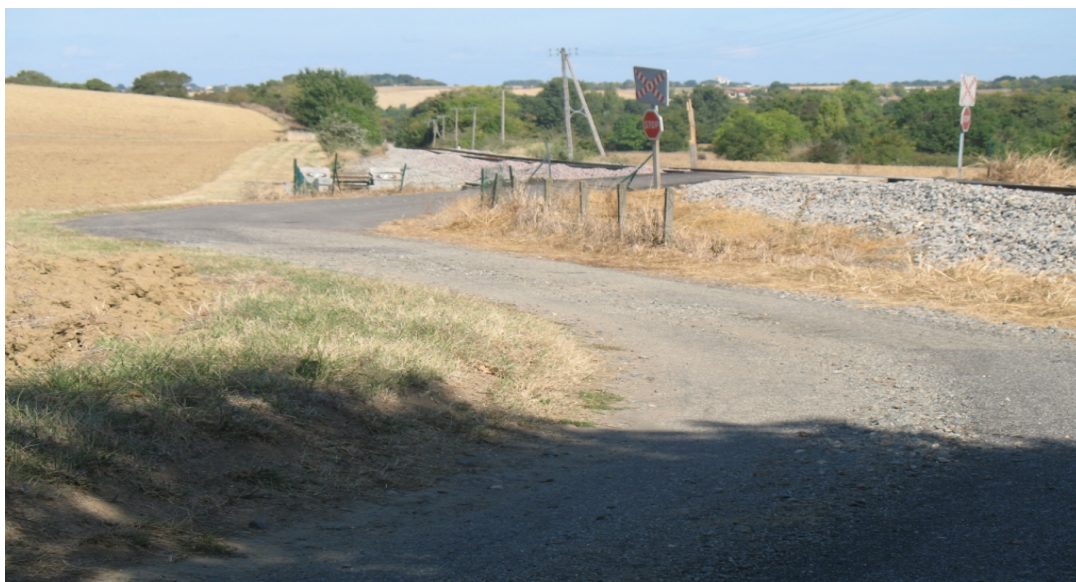
Fig. 9 : L'approche du PN n°76 en provenance de la RD 120

Pour franchir le passage à niveau considéré, le même usager doit effectuer successivement les manœuvres suivantes :

- négocier un premier virage à gauche et à 90° ;
- parcourir une section droite de 45 mètres parallèle à la voie ferrée ;
- prendre un deuxième virage à droite également à 90°, la voie communale s'élargissant de 3 à 5 mètres ;
- s'arrêter au panneau « Stop » et s'assurer de l'absence de train dans les deux sens ;
- traverser le passage à niveau et en ressortir par un troisième virage à droite également à 90°.

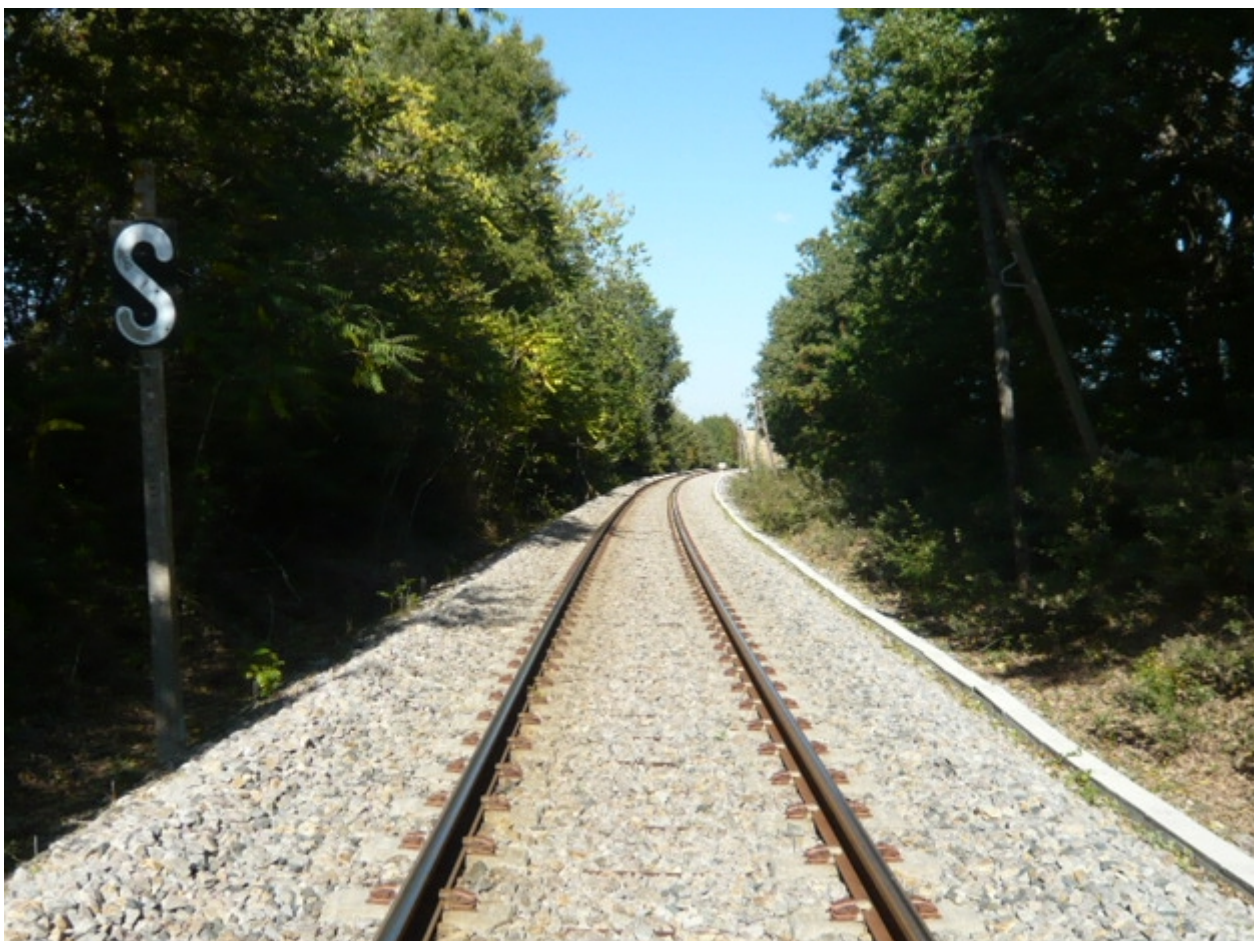
Fig. 11 : La pancarte « S » du PN n°76 côté Auch

Le conducteur d'un train provenant d'Auch arrive sur le PN n°76 par une grande courbe à droite en dévers, bordée d'arbres.

Une pancarte « S », implantée sur le bord de la voie à une distance d'environ 300 mètres du passage à niveau, lui commande d'actionner son avertisseur sonore (sifflet) au moment où il la franchit.

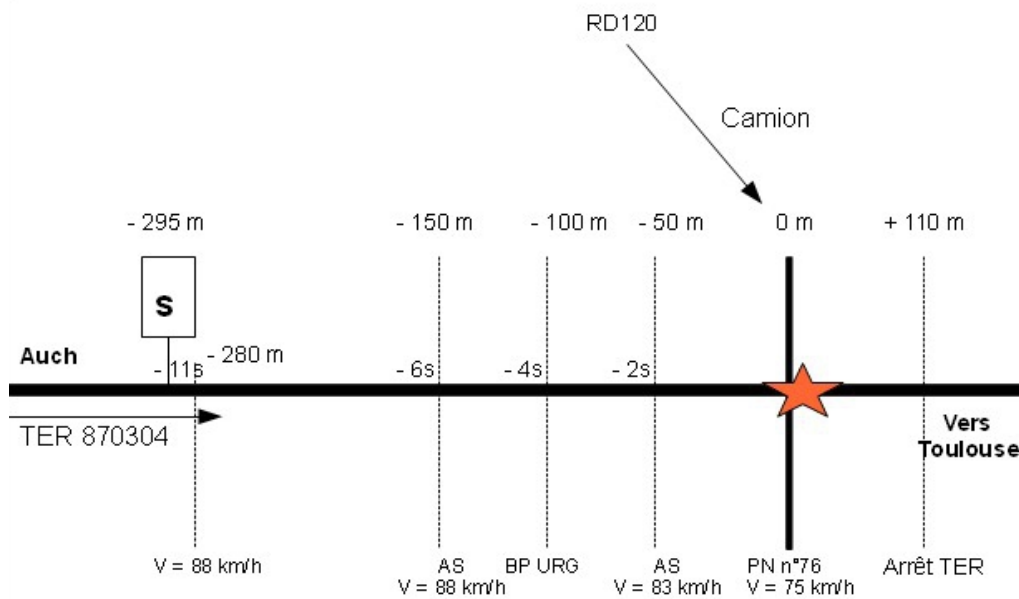
La chronologie des derniers 300 mètres parcourus par le TER avant le choc peut donc se synthétiser ainsi :

S = pancarte « S » / AS = avertisseur sonore / V = vitesse / BP URG = freinage d'urgence

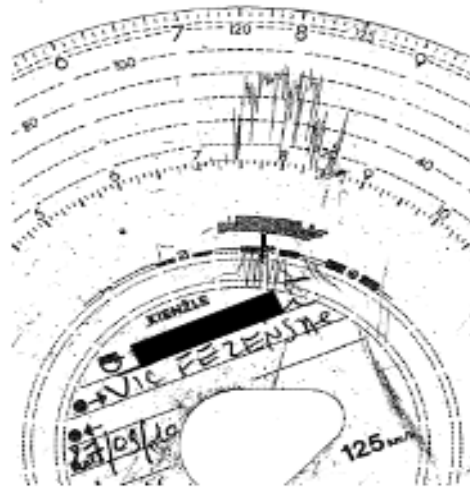
Fig. 13 :
Chronotachygraphe du
Volvo FM 8438T2

Le camion était équipé d'un chronotachygraphe à disque en papier, de marque Kienzle, dont l'examen permet de retracer l'activité du conducteur dans les heures ayant précédé l'accident. Le tableau ci-après en donne le détail.

Horaires	Durée	Activité
De 6h55 à 7h25	00 h 30 mn	Déplacement à vitesse très réduite. Circulation dans l'enceinte du chantier Colas de Vic-Fézensac.
De 7h25 à 8h24	00 h 59 mn	Trajet de Vic-Fézensac vers Gimont.
De 8h24 à 8h30	00 h 06 mn	Arrêt à l'intersection de la RD 120 et de la voie communale n°10 menant à Julias.
De 8h30 à 8h35	00 h 05 mn	Trajet sur la voie communale n°10 vers le PN n°76
A 08h40	-----	Accident sur le PN
Total	1 h 40 mn (dont 6 mn d'arrêt)
