BEA-TT

*Rapport d'enquête technique
sur le heurt d'un engin
de travaux sur caténares
par un train de voyageurs
survenu le 4 juillet 2012
à Lachapelle-Auzac (46)*

juillet 2013

Affaire n° BEATT-2012-010

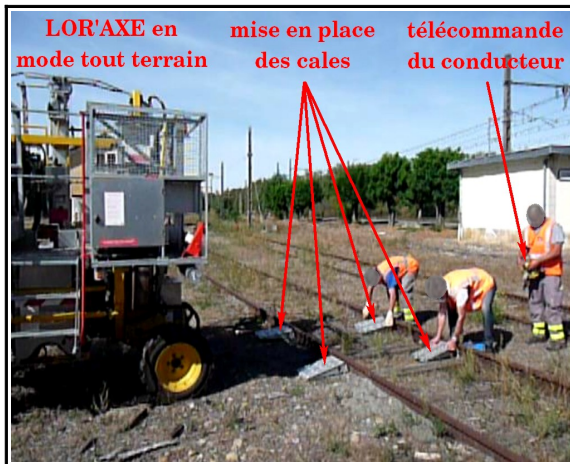
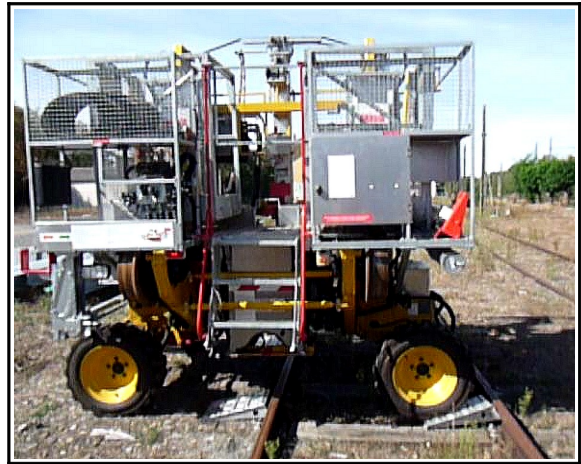
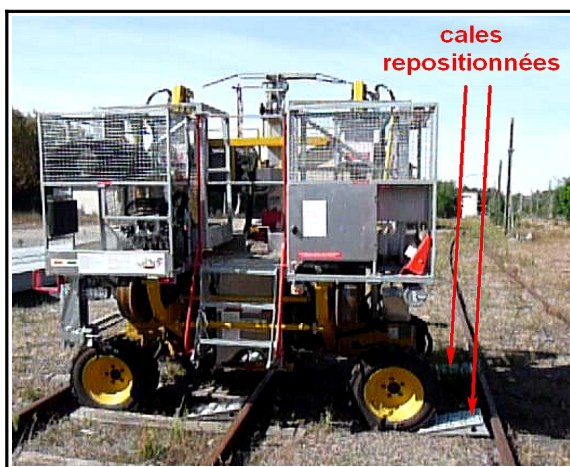
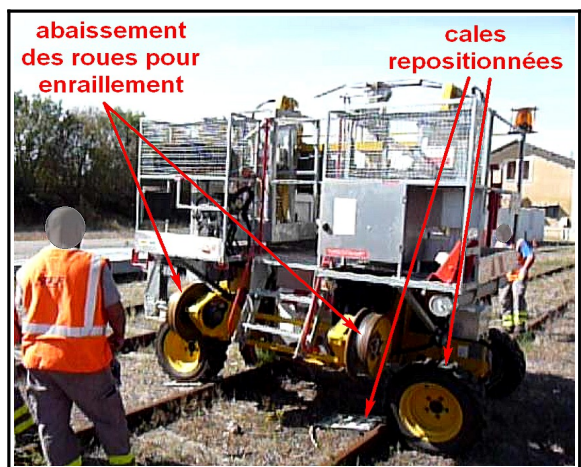
Fig. 6 : La mise en voie du LOR'AXE après traversée d'une voie

La figure 6 détaille l'opération de mise en voie d'un LOR'AXE sur une voie de service après traversée d'une autre voie en dehors d'un passage aménagé.

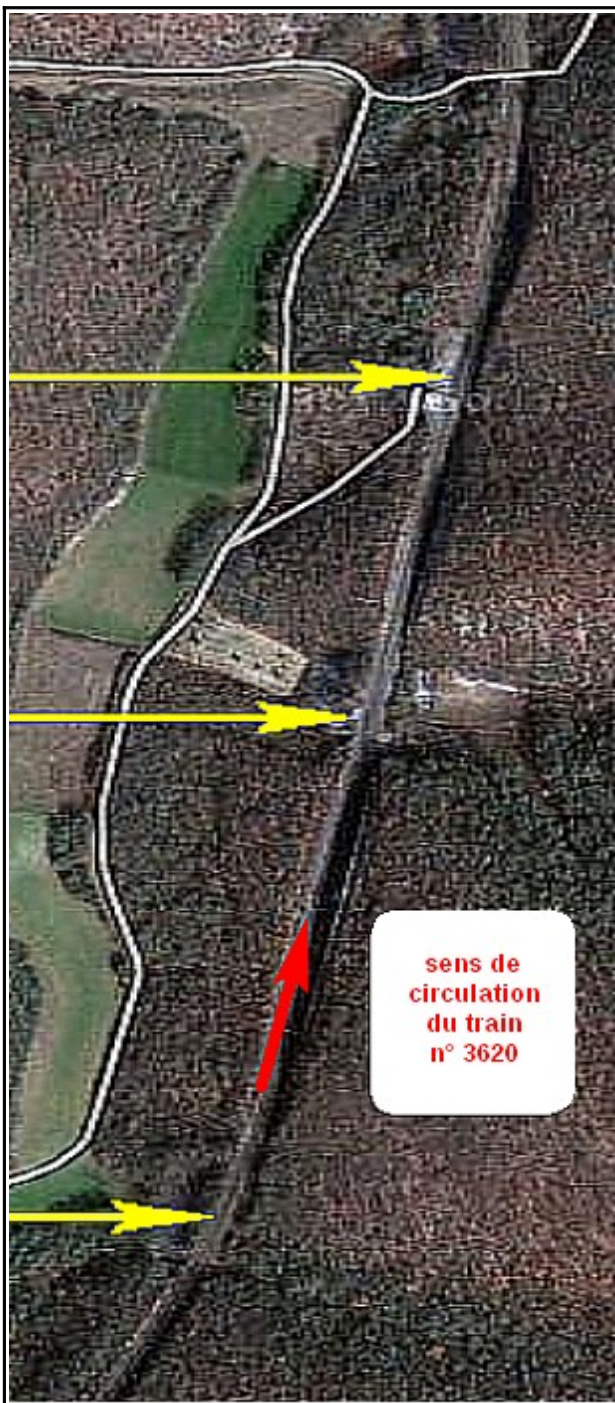
Le tracé de la ligne entre Souillac et Brive-la-Gaillarde en amont du lieu de l'accident pour un train circulant sur la voie 2.

Les trois vues, à gauche, montrent la perception que le conducteur du train Intercités n° 3620 circulant sur la voie 2 avait du signal implanté au PK 528,705, présentant un feu rouge clignotant, et du chantier de maintenance des caténaies.

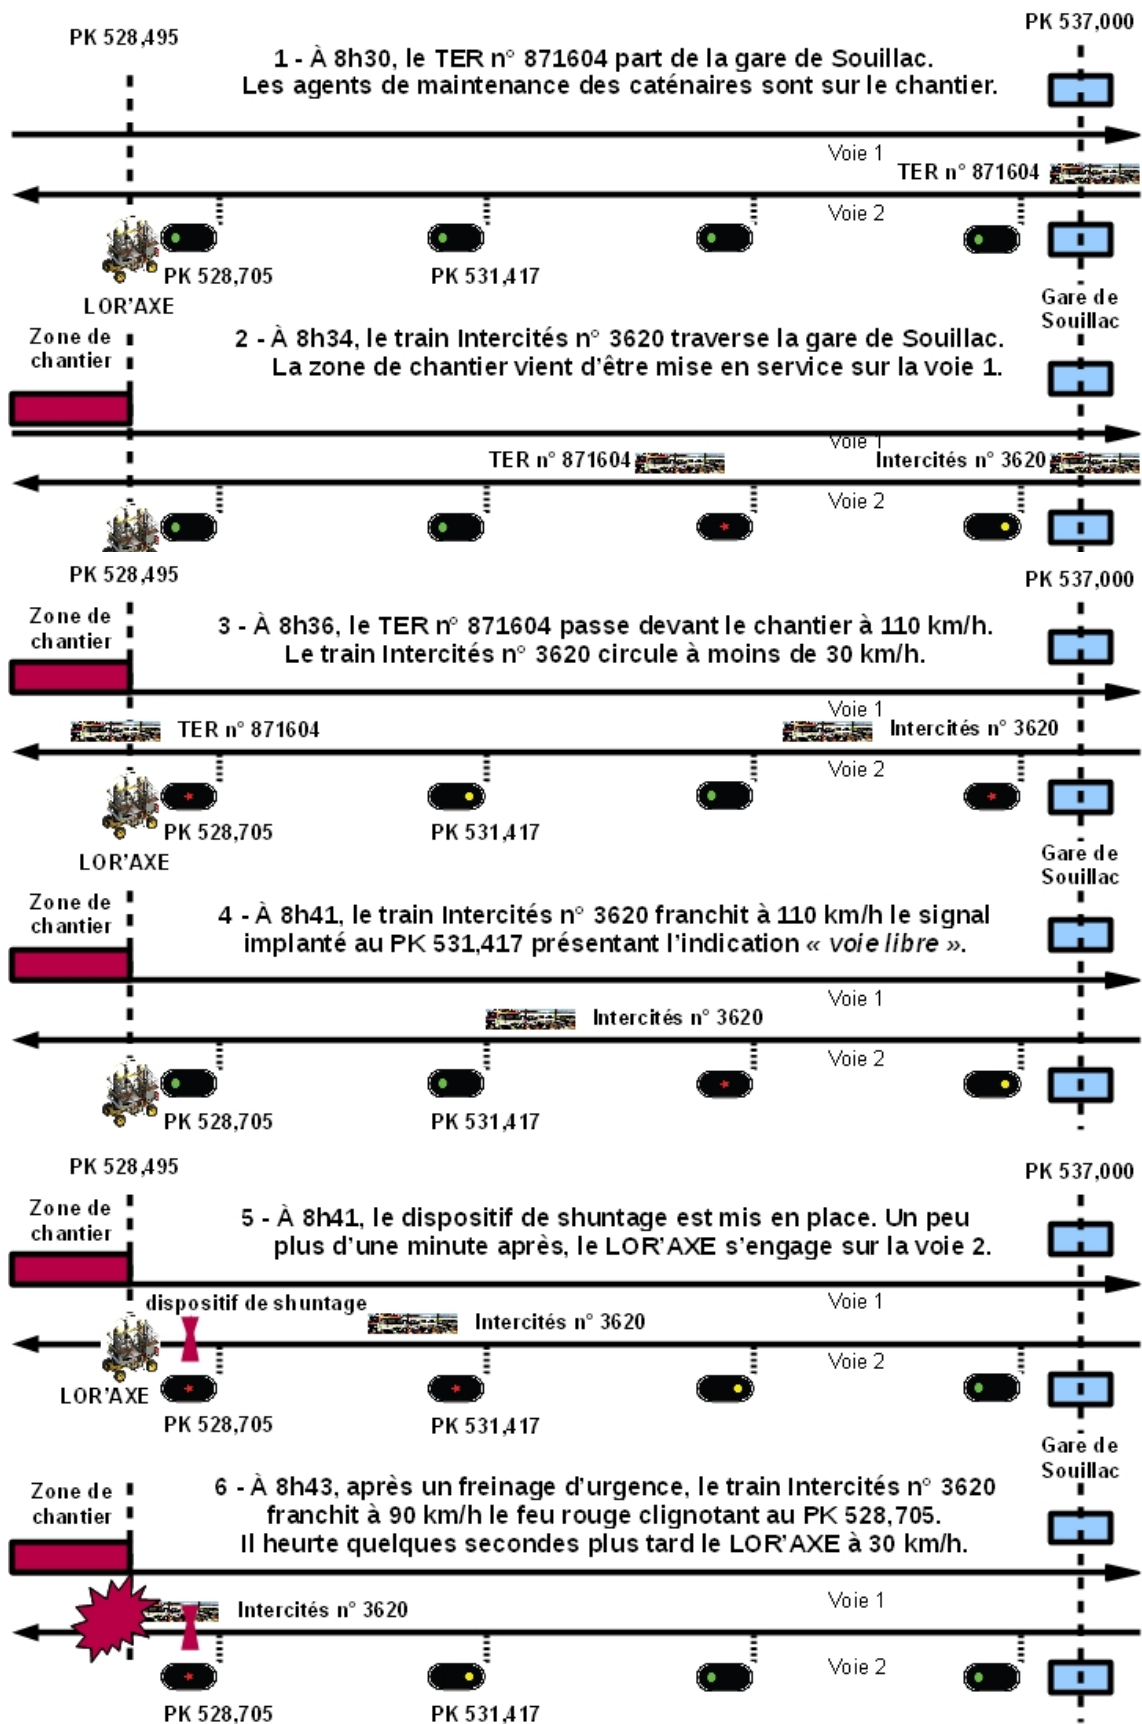
Fig. 11 : Le déroulement de l'accident

La cause directe de l'accident est la décision du chef de chantier de faire traverser la voie 2 par le LOR'AXE sans s'être assuré de l'absence de train sur cette voie qui ne serait pas en mesure de s'arrêter avant l'obstacle constitué par l'engin.

La figure 11 présente la chronologie des événements précédant cet accident.
