BEA-TT

*Rapport d'enquête technique
sur le déraillement d'un TER
survenu le 22 mai 2012
à Mercuès (46)*

août 2013

Affaire n° BEATT-2012-009

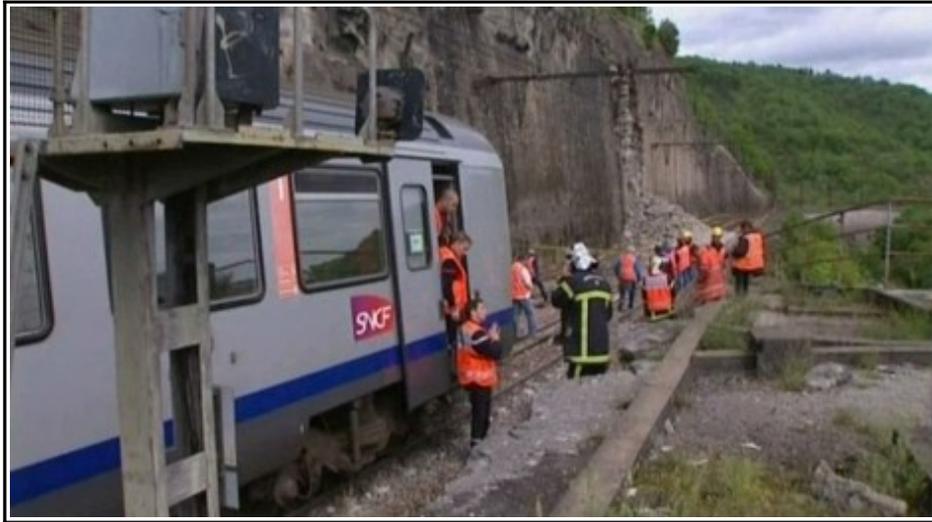
Fig. 3 : L'évacuation des voyageurs du TER n° 871644

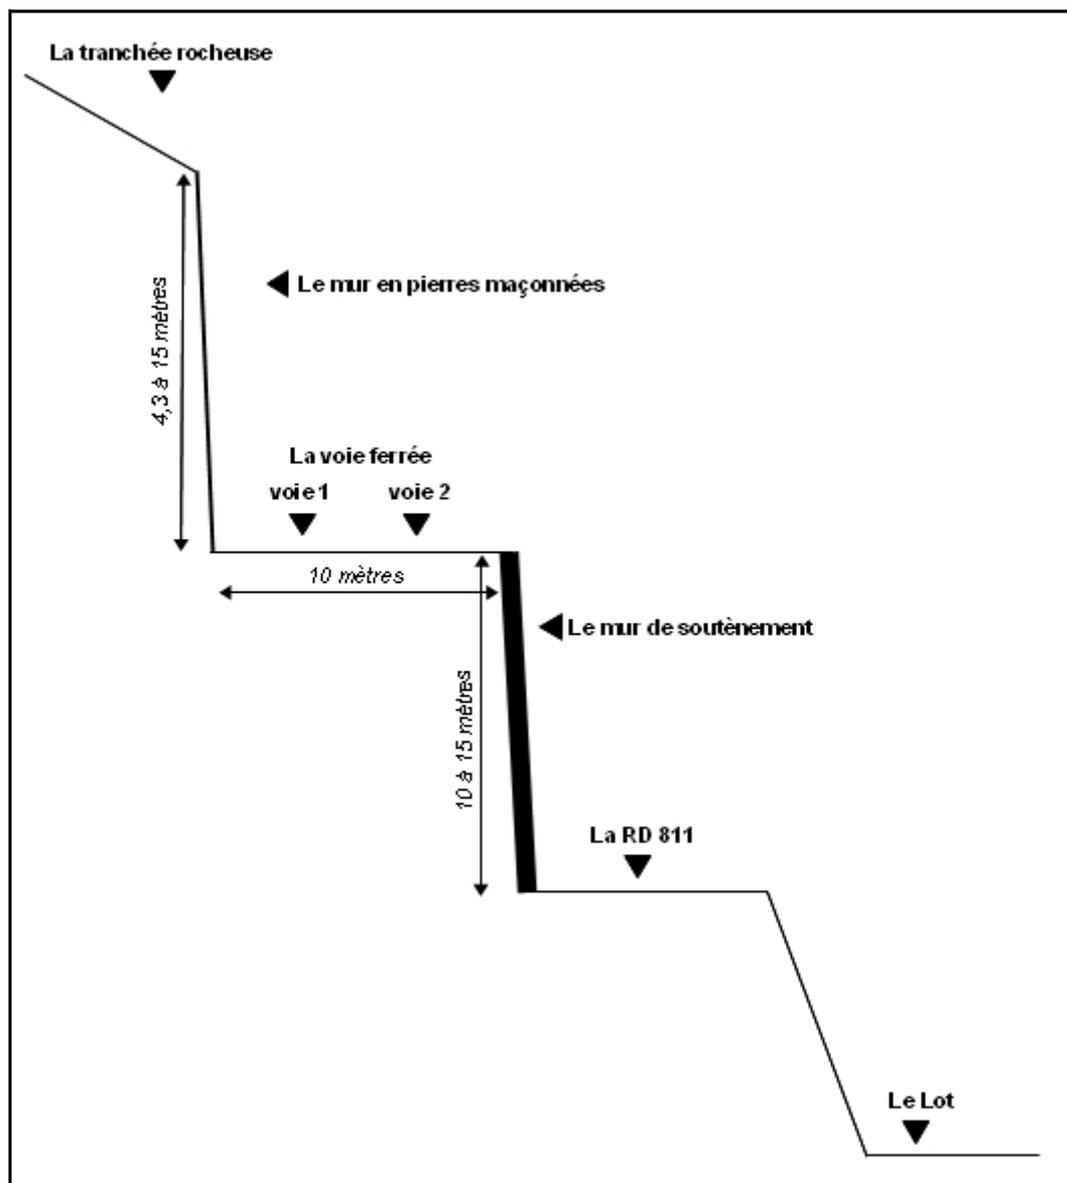
Ainsi dans le secteur où l'accident analysé dans le présent rapport s'est produit, la plateforme ferroviaire, large d'environ 10 mètres, surplombe, du côté de la voie 2, la RD 811 d'une hauteur variant entre dix et quinze mètres, et est surplombée, du côté de la voie 1, par une tranchée rocheuse revêtue d'un mur en pierres maçonnées.

Fig. 6 : Configuration des lieux entre les PK 593,738 et 593,974

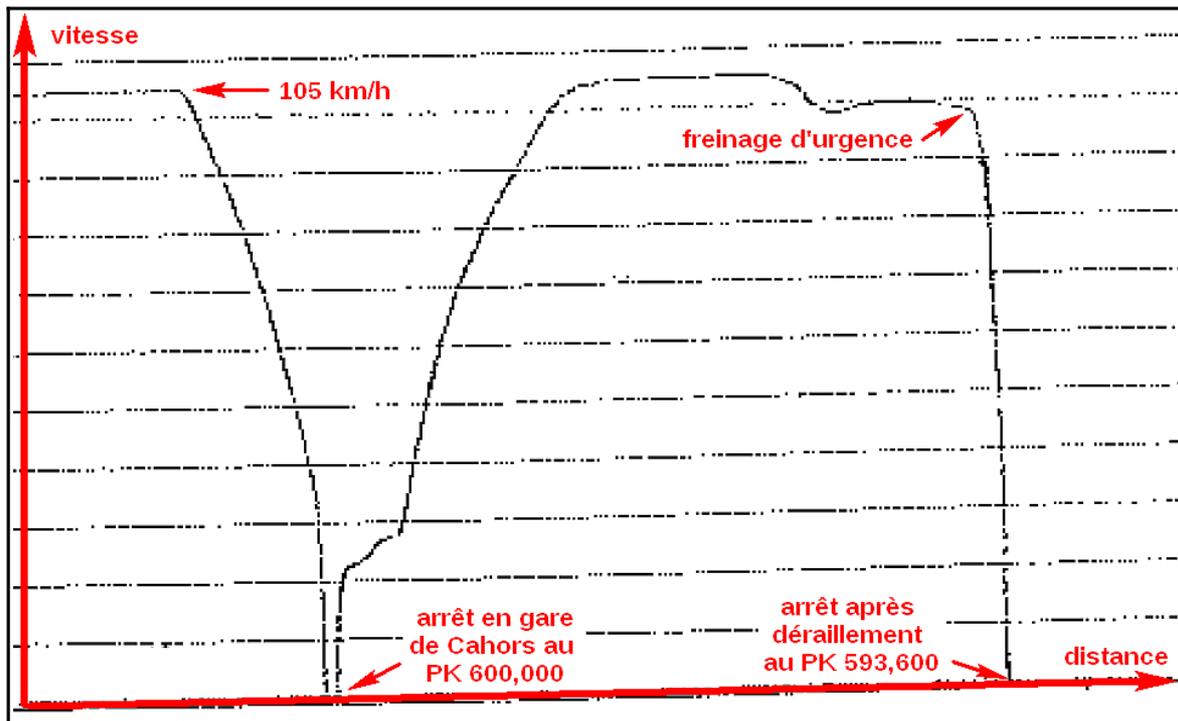
L'examen de la bande graphique équipant le TER n° 871644 montre :

- qu'en amont de l'accident, il roulait à la vitesse de 105 km/h, respectant ainsi la limitation de vitesse de 110 km/h qui lui était imposée sur cette section de ligne ;
- que le freinage d'urgence est entré en action quelques dizaines de mètres avant le choc.

Fig. 12 : Extrait de la bande graphique du train n° 871644

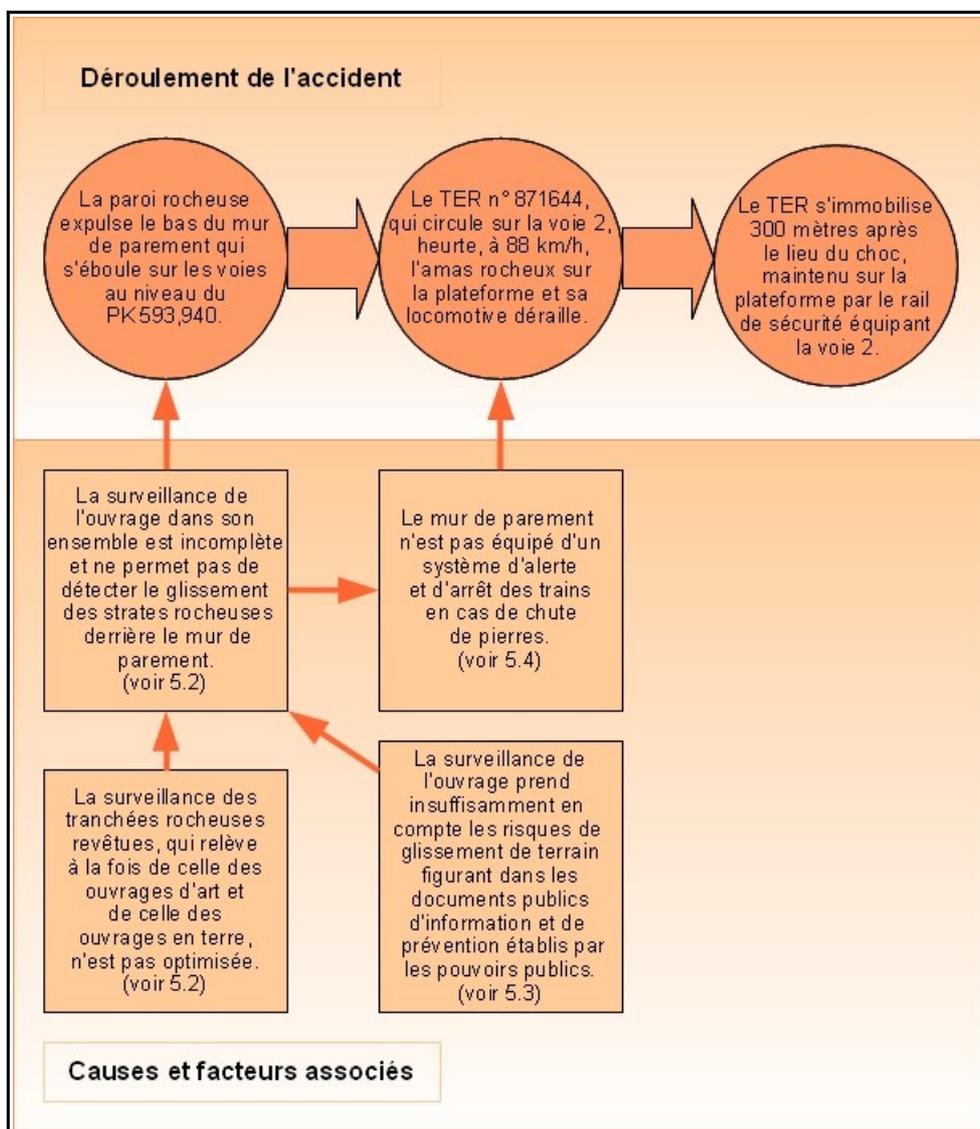
Les investigations effectuées permettent d'établir le graphique ci-après qui synthétise le déroulement de l'accident et en identifie les causes et les facteurs associés.

Fig. 20 : Déroulement de l'accident, causes et facteurs associés
