*Rapport d'enquête technique
sur la collision
entre un TER et un ensemble routier
survenue le 12 octobre 2011
sur le passage à niveau n°11
à Saint-Médard-sur-Ille (35)*

mai 2012

Affaire n° BEATT-2011-011

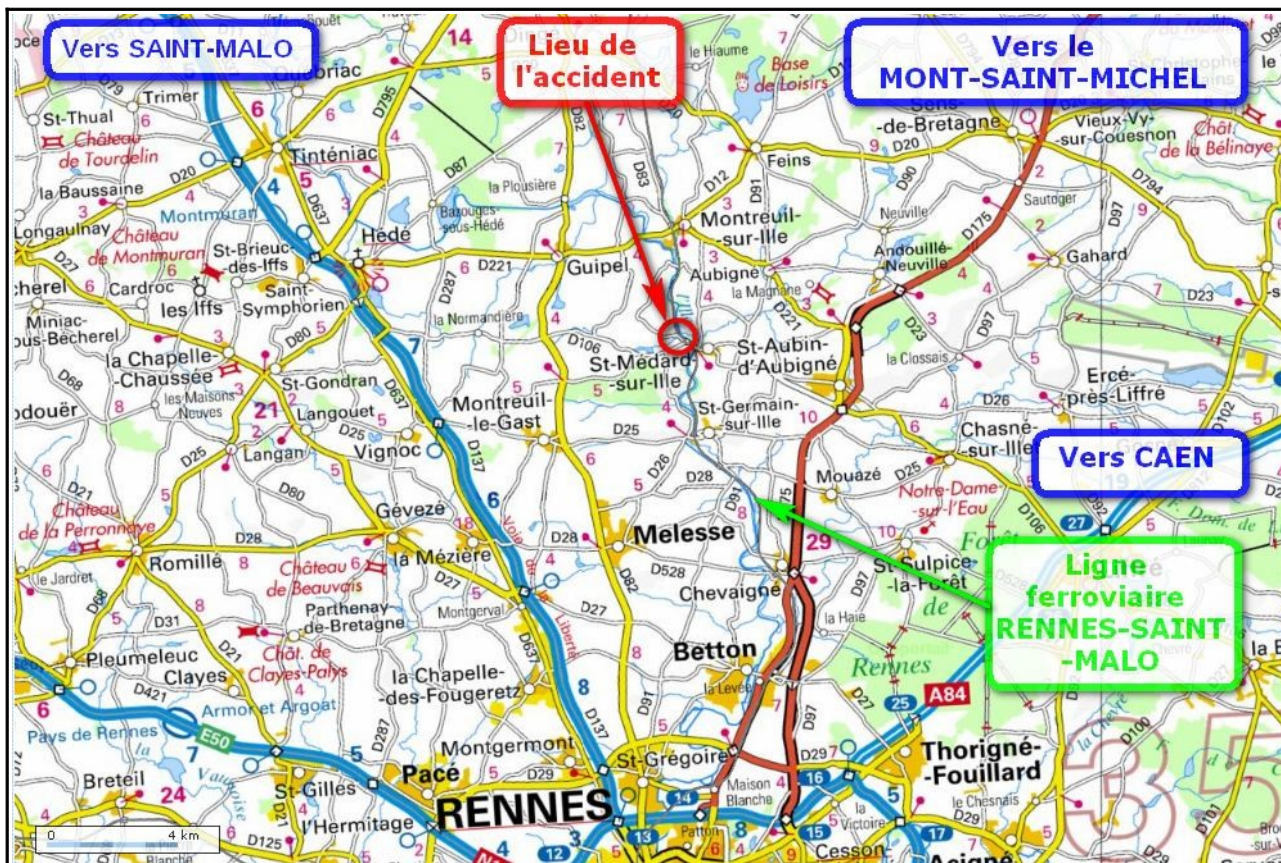
Figure 1 : Le lieu de l'accident

Le mercredi 12 octobre 2011, vers 17h16, un ensemble routier circulant sur la route départementale (RD) n°106 est percuté par un Train Express Régional (TER) assurant la liaison Rennes – Saint-Malo, sur le passage à niveau (PN) n°11 sis à Saint-Médard-sur-Ille (département d'Ille-et-Vilaine).

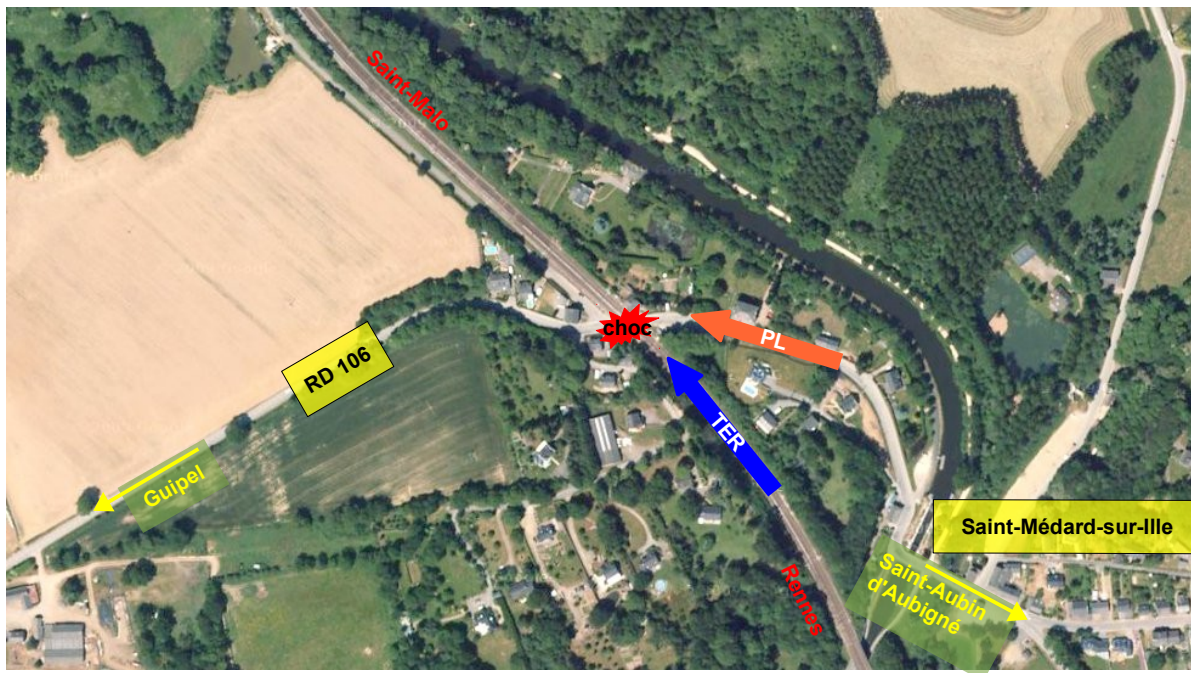
Figure 2 : La vue aérienne du lieu de l'accident

Le passage à niveau n°11 est situé en agglomération, à la sortie de Saint-Médard-sur-Ille en direction de Guipel. La vitesse des véhicules routiers y est limitée à 50 km/h. On y accède depuis le bourg en quelques centaines de mètres, après avoir franchi le canal d'Ille-et-Rance, puis gravi une montée d'une longueur de 300 m.

Ce passage à niveau est équipé d'une signalisation automatique lumineuse et sonore dotée de deux demi-barrières, une à l'entrée de chaque sens de circulation (SAL 2).

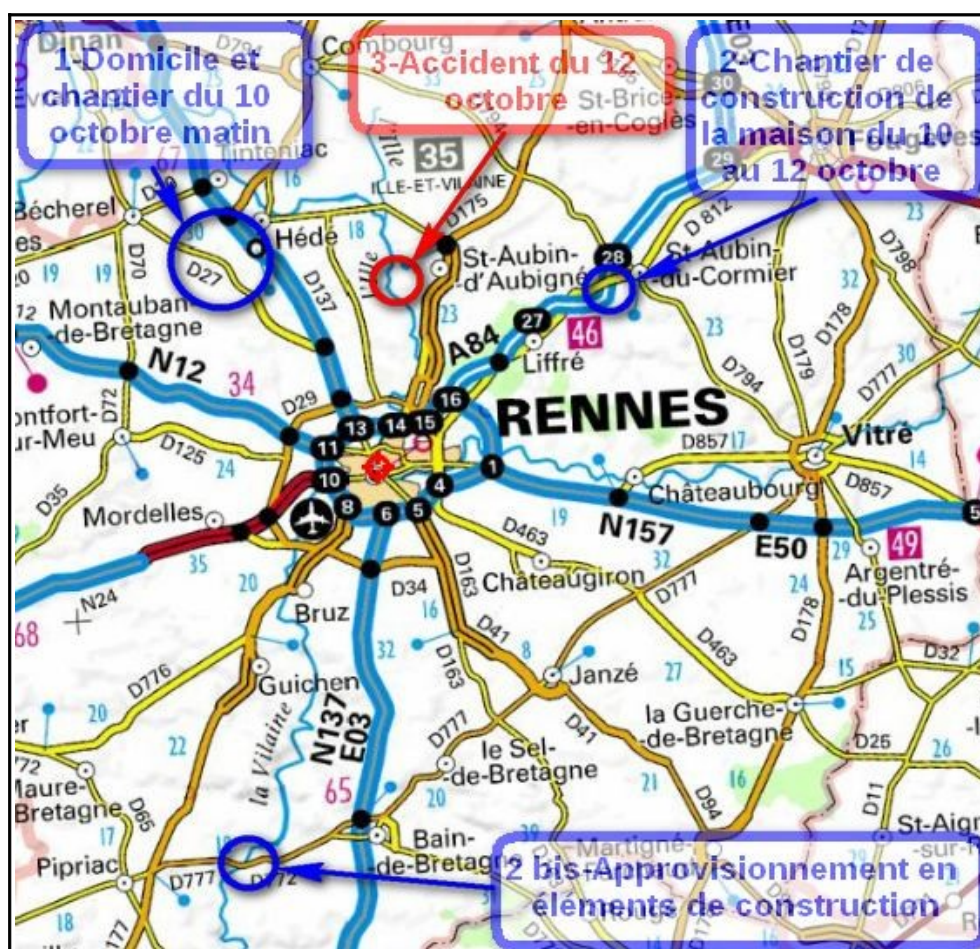
Figure 15 : Les déplacements de l'ensemble routier dans les jours précédant l'accident

- le premier, le matin, à proximité de son domicile de Miniac-sous-Becherelle, lieu référencé « 1 » sur la figure 15 ci-dessous, consiste à lever une maison avec la grue de son tracteur ;

➤ le second, l'après-midi, à Gosné, lieu référencé « 2 » sur cette même figure 15, consiste à lever et assembler une maison. A cette fin, il s'est rendu à Guipry, lieu référencé « 2bis » sur la figure précitée, pour en ramener les éléments de construction.

Sa journée du 12 octobre commence à 7h00. Au moment de l'accident, lieu référencé « 3 » sur la figure 15, vers 17h15, il roule depuis une demi-heure et a parcouru 18 km depuis son départ de Gosné.

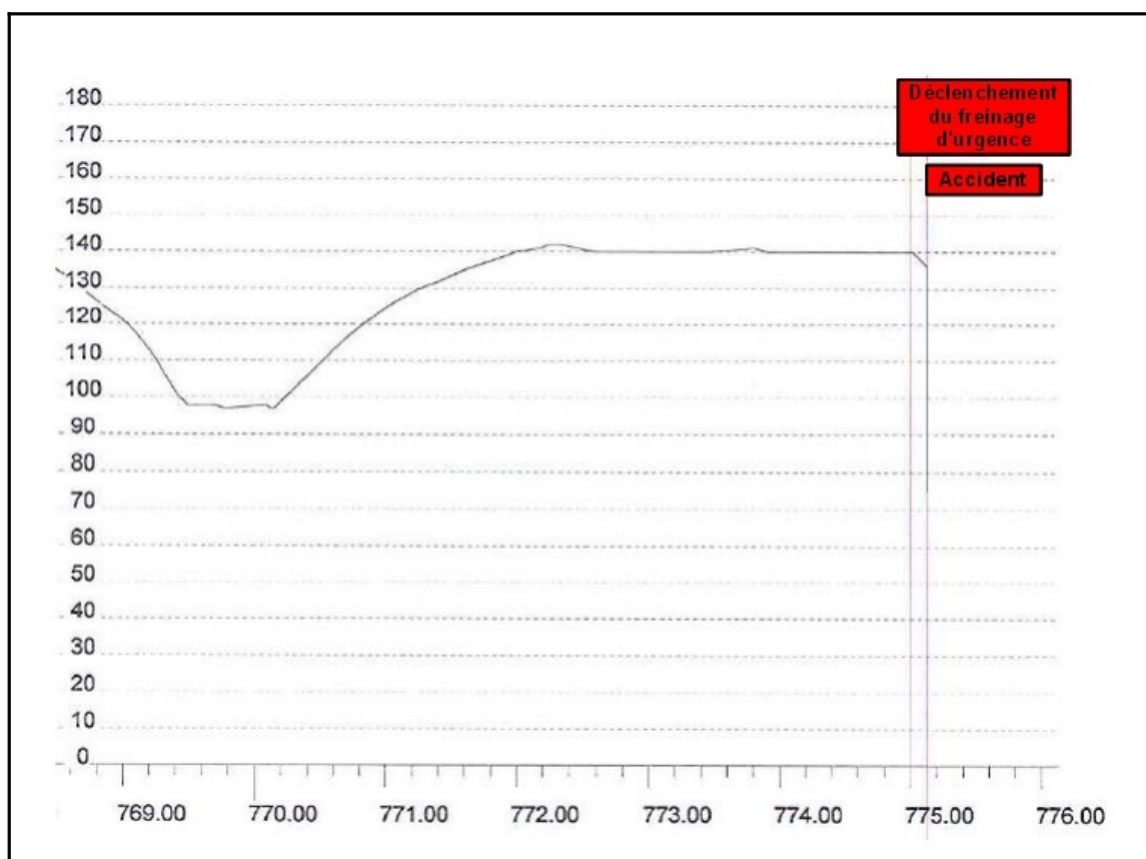
Figure 22 : Le graphique de la bande ATESS

- à **17h01'16"**, ce train quitte la gare de Rennes ;
- à **17h05'58"**, il s'arrête à la gare de Pontchaillou, dans l'agglomération de Rennes, dont il repart à 17h06'44" ;
- à **17h16'28"**, 2 secondes et 120 mètres avant le choc, le conducteur déclenche le freinage d'urgence alors que le train roule à 140 km/h ;
- à **17h16'30"**, le train percute l'ensemble routier à la vitesse de 136 km/h qui décroît instantanément à 75 km/h.
