BEA-TT

*Rapport d'enquête technique
sur le choc d'une automotrice
contre un isolateur pendant
de la caténaire
le 1^{er} février 2012 à Sevran (93)*

avril 2013

Affaire n° BEATT-2012-004

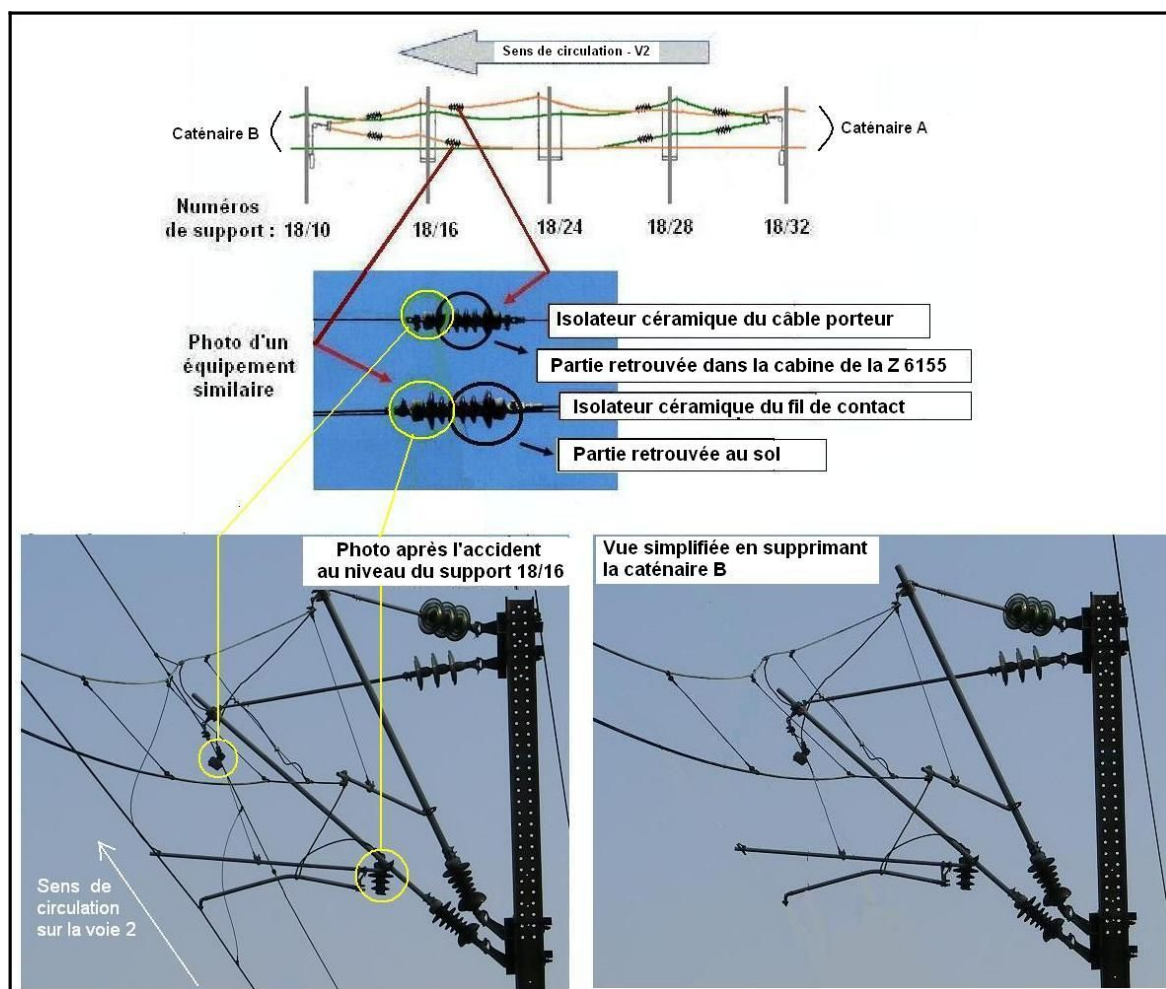
Deux isolateurs ont été retrouvés brisés après l'accident : un isolateur du câble porteur et un isolateur du fil de contact.

Le rapprochement des morceaux retrouvés dans la cabine et au sol avec ceux restés accrochés à la caténaire au niveau du support 18/16 permet de déterminer, sans ambiguïté, l'origine des premiers et de conclure que c'est l'isolateur du câble porteur qui a pénétré dans la cabine.

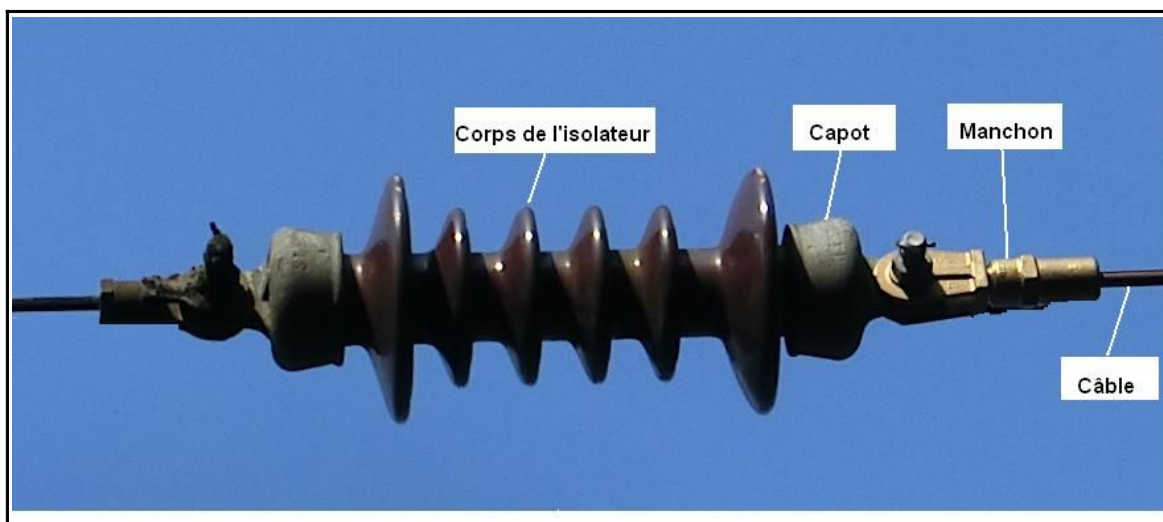
Figure 20 : Isolateur type Vt 200223 en place dans la caténaire

Il s'agit d'isolateurs du type Vt 200223 en céramique émaillée d'une longueur de 40 cm et d'un poids de 11 kg. Ils sont munis, à chaque extrémité, d'un capot en fonte malléable portant un tenon d'amarrage.

Ils ont été fabriqués par la Société SLEP. Ils datent de l'électrification de la ligne concernée, réalisée en 1962, et ils sont probablement en place depuis cette époque.

Les différentes surfaces de rupture sont très propres, signe qu'il n'y avait pas de fissure débouchant sur l'extérieur. Elles présentent un faciès lisse et régulier, sauf l'une d'entre elles qui a un aspect granuleux, dit « *en mie de pain* », indice d'un possible défaut interne de la céramique.

Il s'agit de la surface de rupture entre le morceau resté solidaire du brin aval du câble porteur et le morceau qui a pénétré dans la cabine de conduite de la Z 6155.

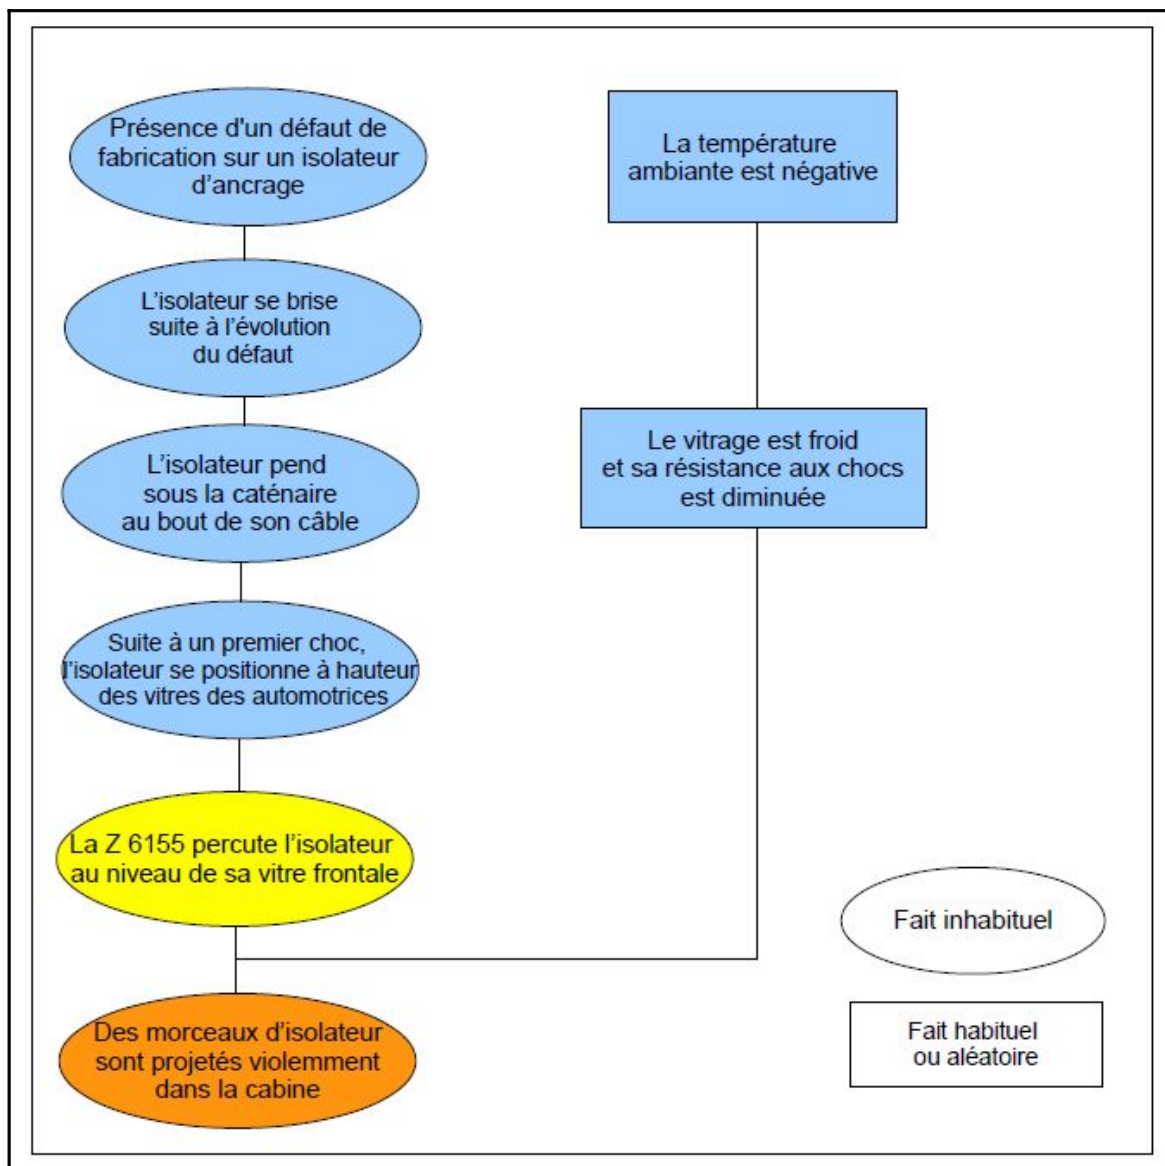
L'accident est dû à la rupture de l'isolateur d'ancrage du câble porteur de la caténaire, situé sur un sectionnement électrique au km 18,176, qui a d'abord été heurté par le pantographe de la locomotive du train n° 121504 avant de pendre à hauteur de la vitre frontale gauche de l'automotrice de tête du train qui suivait.

Cette rupture est très certainement la conséquence d'un défaut de fabrication de l'isolateur concerné dont la céramique présentait des traces de porosité. Celles-ci ont favorisé le développement progressif de fissures qui ont diminué sa résistance à la traction.

Surveiller l'évolution du nombre de ruptures d'isolateurs en céramique de type Vt 200223.

En cas d'augmentation significative de ce nombre, déposer les isolateurs de ce type utilisés dans les caténaires de voies principales dans des positions telles qu'ils pourraient être heurtés par les circulations ferroviaires, en cas de rupture.

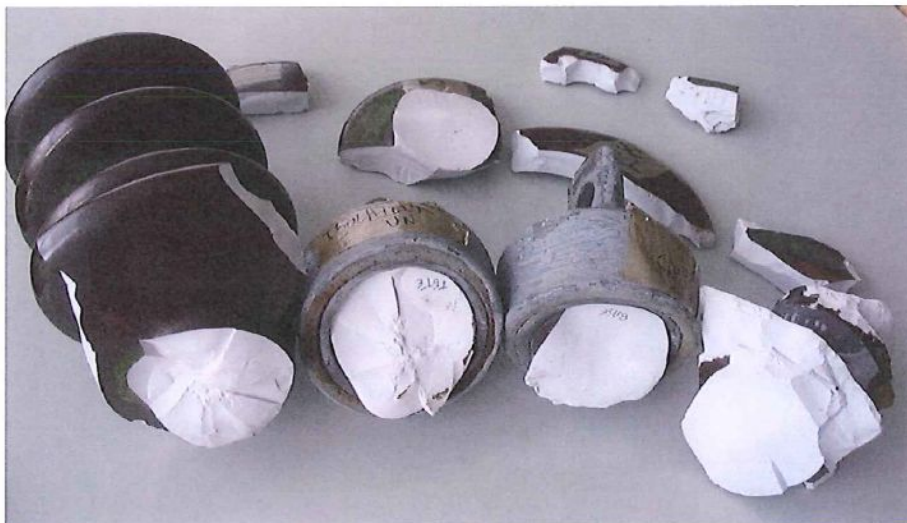
Sur ordonnance du TGI de Bobigny, M. Forray expert désigné nous a présenté un isolateur cassé en de nombreux morceaux :

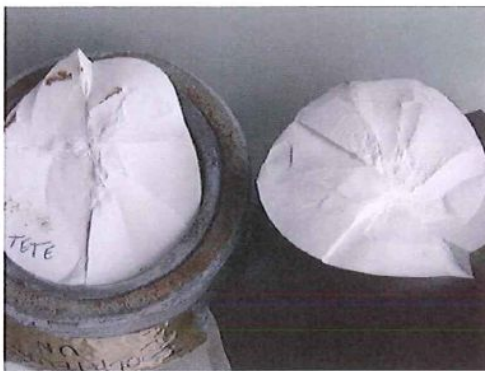
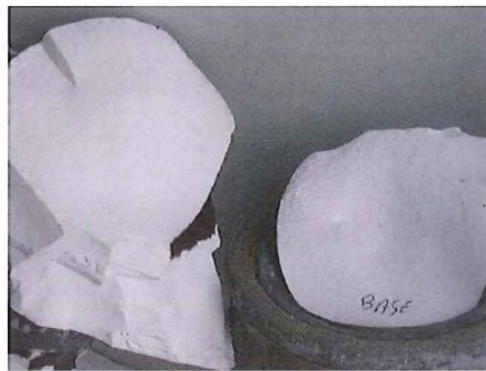
une zone suspecte à cœur sur la partie supérieure (dans le sens des ailettes)

pas de zone suspecte à l'œil sur la partie inférieure

Hypothèses de la rupture : la partie centrale est en partie désagrégée, favorisant l'apparition de fentes en fonction du temps, des infiltrations et des conditions climatiques. Quand les fentes dépassent la partie encastrée, il y a rupture mécanique du support

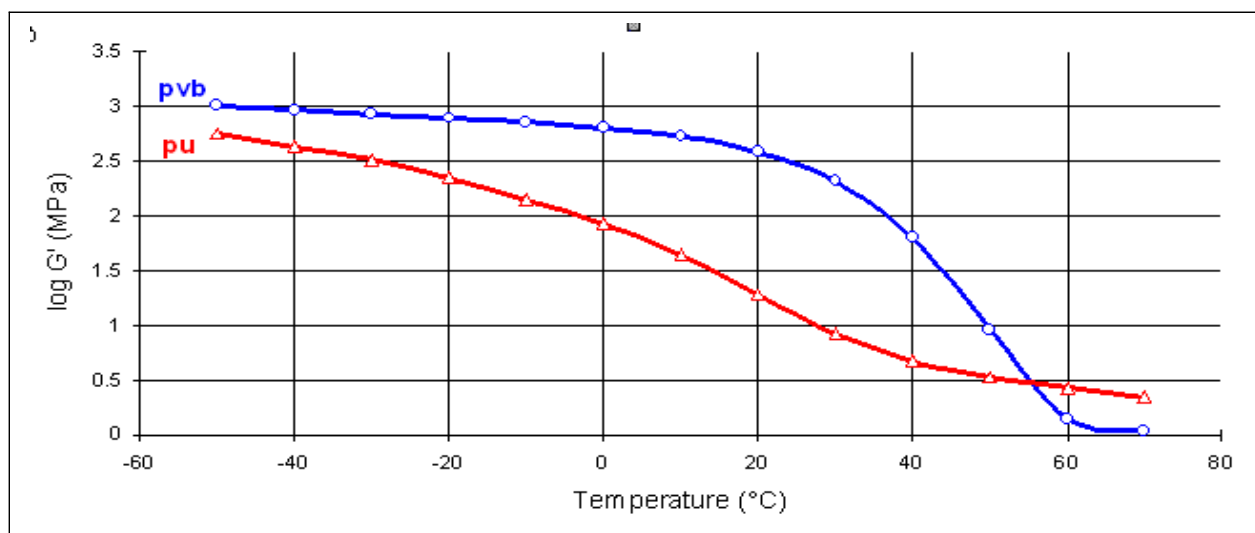
Le graphique ci-dessus montre que, dans l'intervalle de températures qui va de -10 à 60°C et qui inclut la température de transition vitreuse du PVB, le logarithme du module varie de 0,2 à 2,8. Le module d'élasticité varie donc approximativement dans un rapport de 1 à 400.

Le PU est réputé plus stable, mais, sur le même intervalle de températures, son module varie quand même dans un rapport de 1 à 70.

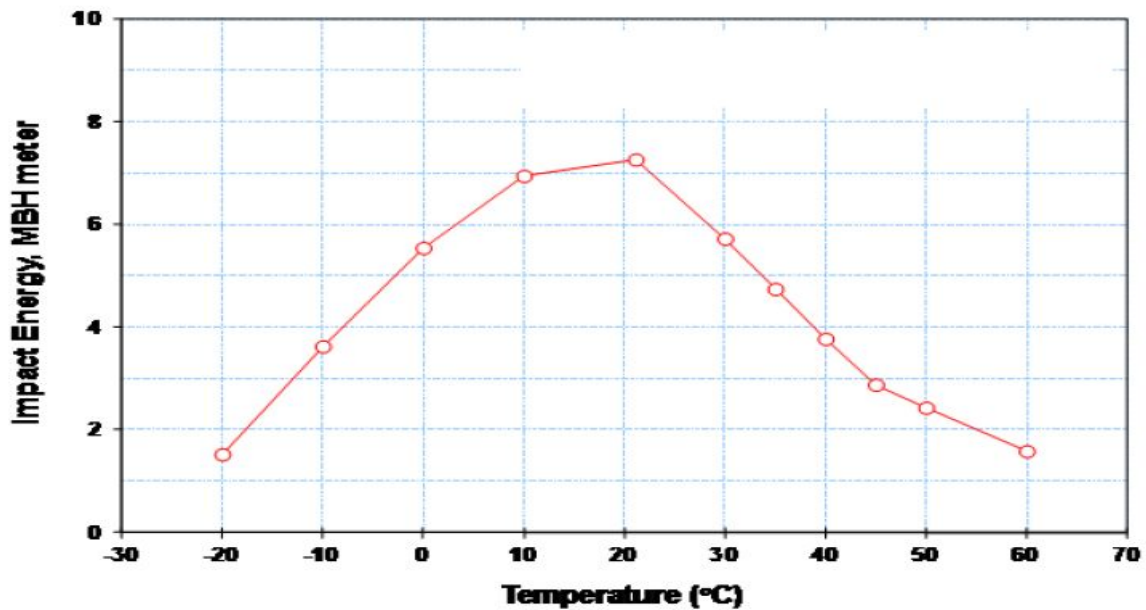
On constate un maximum vers 20°C, une baisse de 25% entre 20 et 0°C et aussi une baisse de 50% entre 20 et 40°C.

Cette courbe conduit à penser que la baisse de résistance aux basses températures serait moins rapide que ce que prévoit la STM 818A. En revanche, à des températures estivales courantes, on aurait une baisse de résistance très forte et qui n'était pas du tout attendue par les experts ferroviaires.

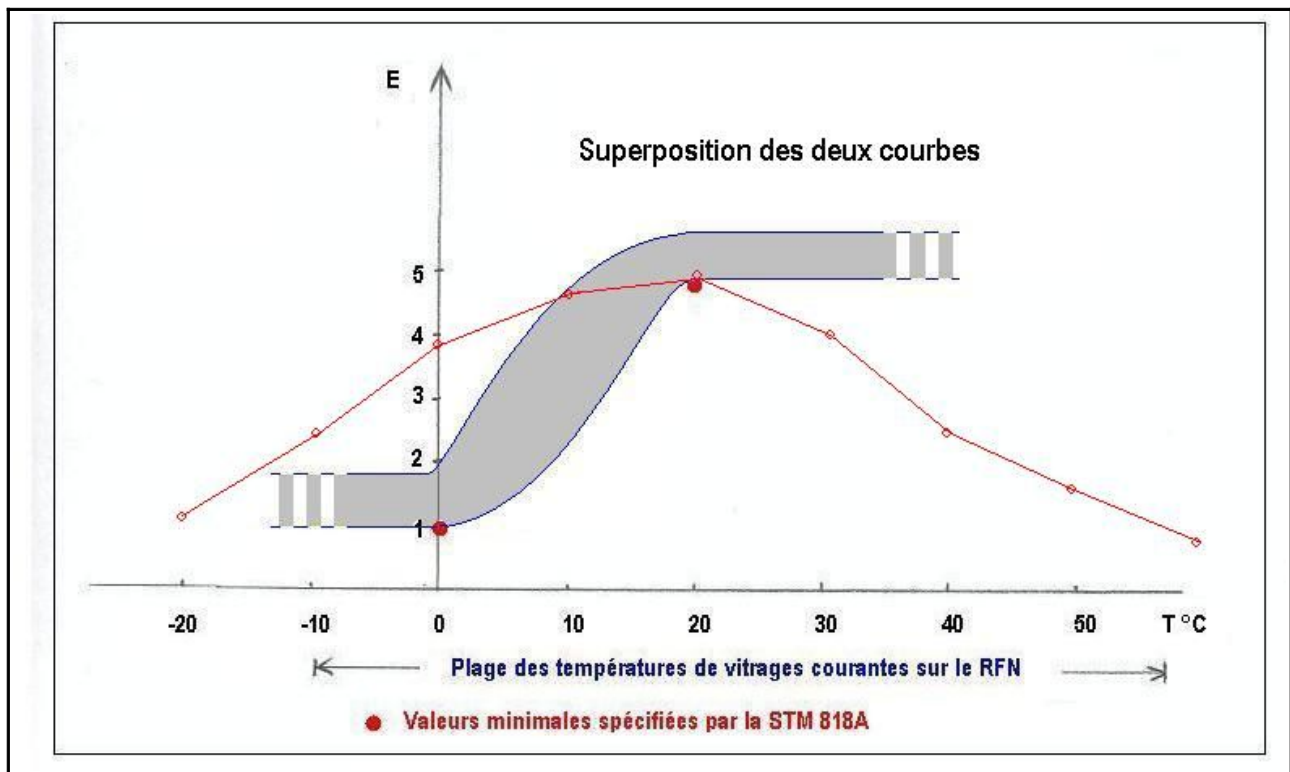
Si l'on essaie de superposer les deux graphiques en prenant le résultat de la mesure à 20°C comme point commun, on se rend compte que les courbes ne sont pas compatibles.

Les différences entre les deux protocoles d'essais sont nombreuses et expliquent probablement en partie les écarts entre les deux courbes ; il s'agit notamment de :
