Ministero delle Infrastrutture e dei Trasporti
Direzione Generale per le Investigazioni Ferroviarie

Relazione di indagine sull'incidente ferroviario mortale
occorso il 27.01.2011 sulla linea ferroviaria

R.F.I. Metaponto-Sibari

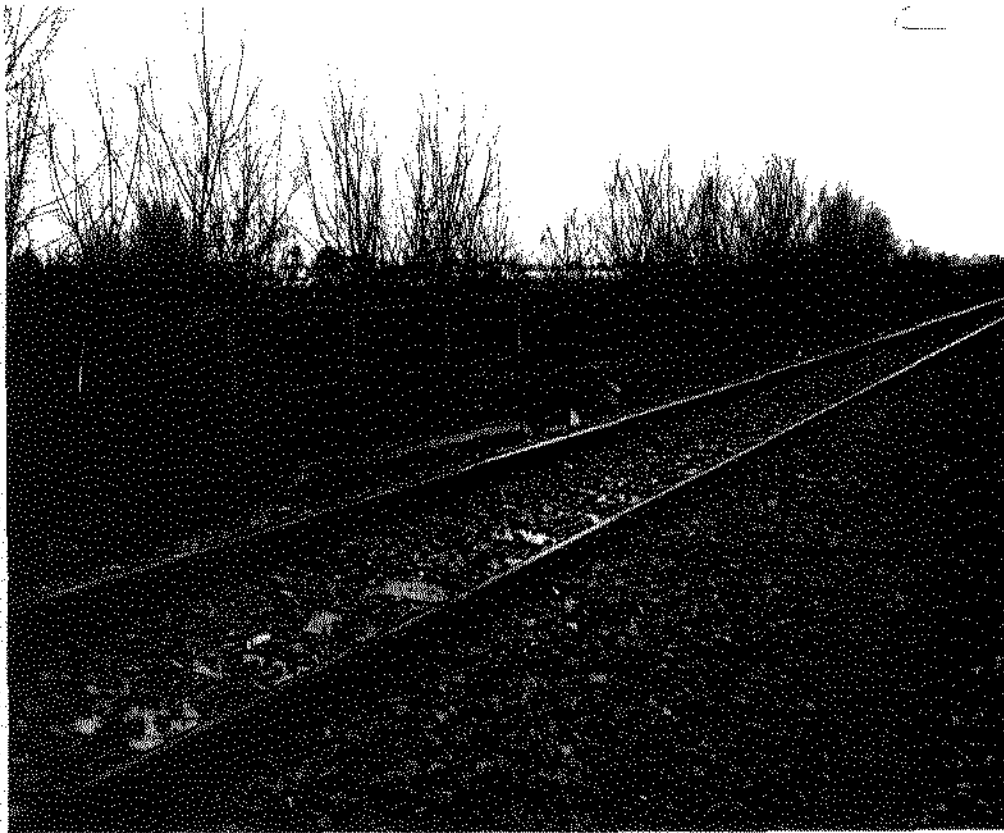
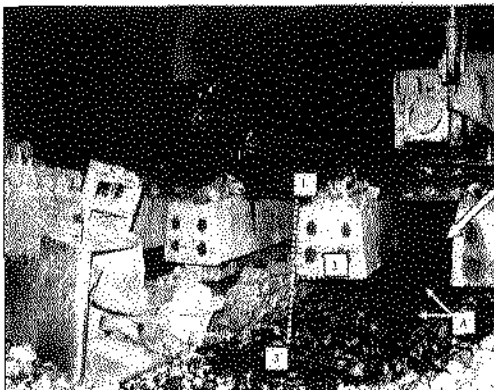
Sul posto intervenivano - oltre al personale sanitario del 118, i *Carabinieri* e i *VV.FF.*- i tecnici della *A.S.L. di Montalbano Jonico* e la *Polizia Scientifica di Scanzano Jonico*, che eseguiva i rilievi di prammatica redigendo il "*Fascicolo dei rilievi tecnici nr. 005/11 ...*" (Allegato TRE, da cui sono tratti alcuni reperti fotografici della presente relazione).
