S2/2011R

# Teematutkinta vuonna 2011 tapahtuneista tasoristeys- onnettomuuksista

**Onnettomuustutkintakeskus  
Olycksutredningscentralen  
Safety Investigation Authority, Finland**

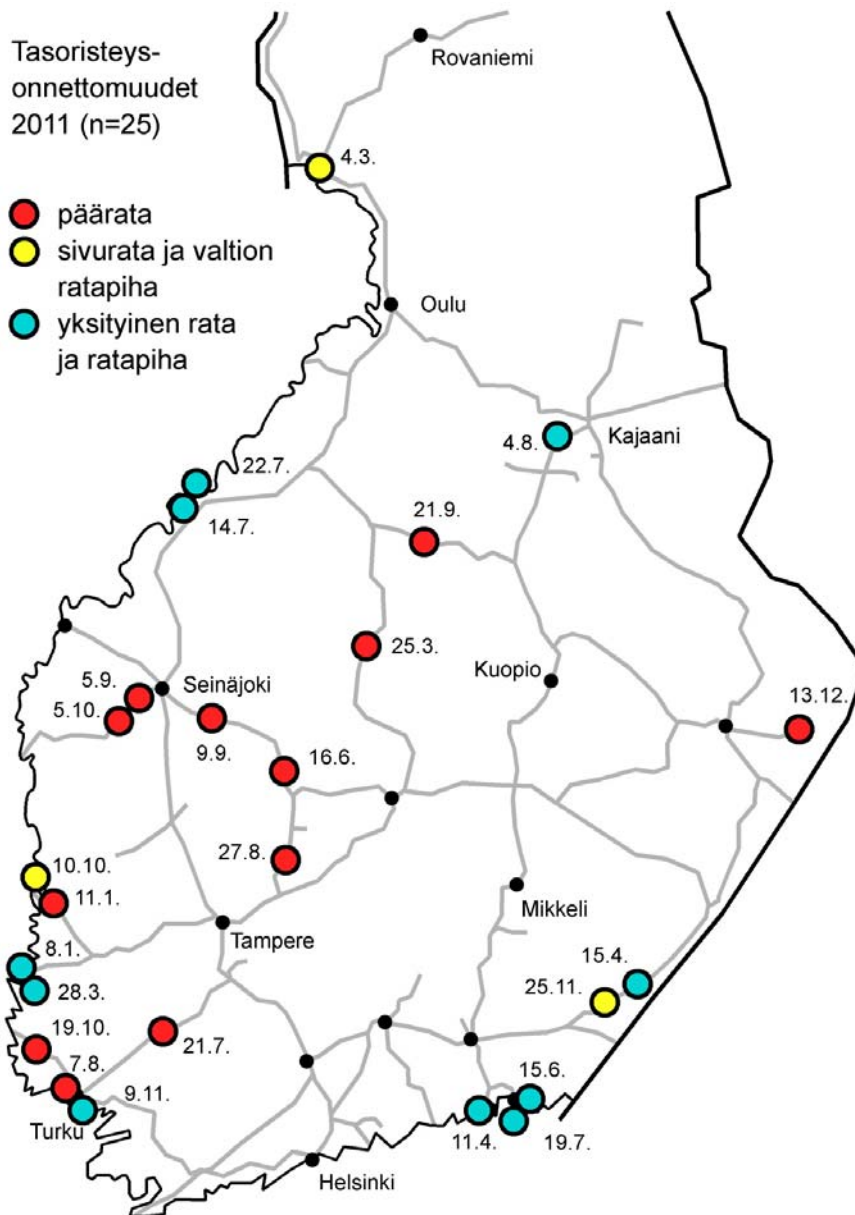
Kuva 1. Tasoristeysonnettomuudet vuonna 2011 (n=25).

Figure 1. Level crossing accidents in 2011 (n=25).

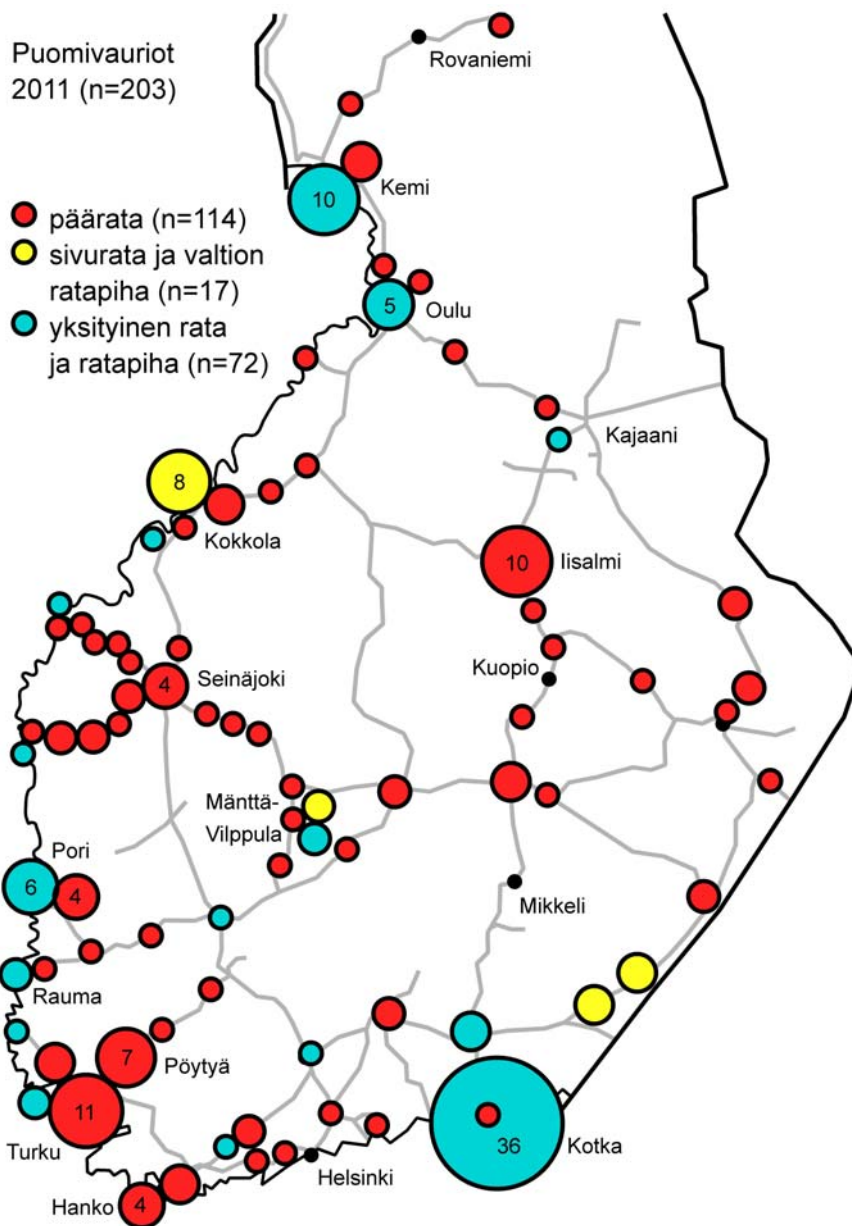
Vuonna 2011 tapahtui 205 puomivauriota. Puomivauriot olivat pääosin puomien poikkiajoja, mutta määrä sisälsi ainakin viisi tiedossa olevaa ilkeävaltatapausta sekä yhden tienhoitotilanteessa olleen työkonteen aiheuttaman puomin nostamalla katkaisun. Aineisto koostui VR:n poikkeamaraportointirekisteriin (187 vauriota) sekä Destia Rail Oy:ltä saatuun aineistoon (34 vauriota). Aineistoissa oli päällekkäisyyksiä. Yhteenvetotaulukko ja tapahtumakuvaukset ovat liitteessä 3.

Kuva 2. Puomivauriot vuonna 2011.

Figure 2. Barrier damage in 2011.

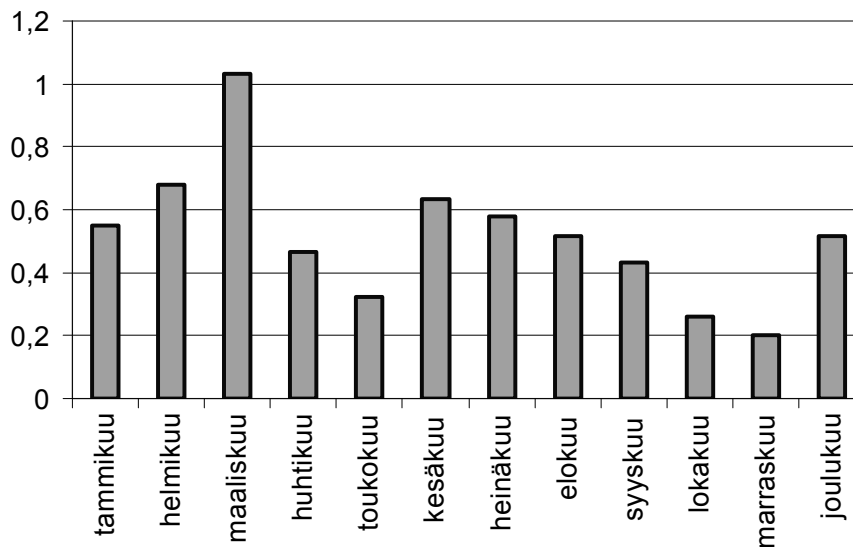
*Kaavio 1. Vaurioiden määrät kalenterikuukausittain (vauriota/vrk).*

*Diagram 1. Amount of damage by calendar month. The measuring unit is damage/day.*

Puomivaurioita näyttää tapahtuvan eniten helmi- ja maaliskuussa sekä kesällä ja vähiten loka–marraskuussa ja toukokuussa. Näillä saattaa olla yhteyttä liikenteen volyymeihin, kelityyppeihin ja vastaaviin seikkoihin, joista kuitenkin ei tilastoista saa riittävää tietoa päätelmien pohjaksi.

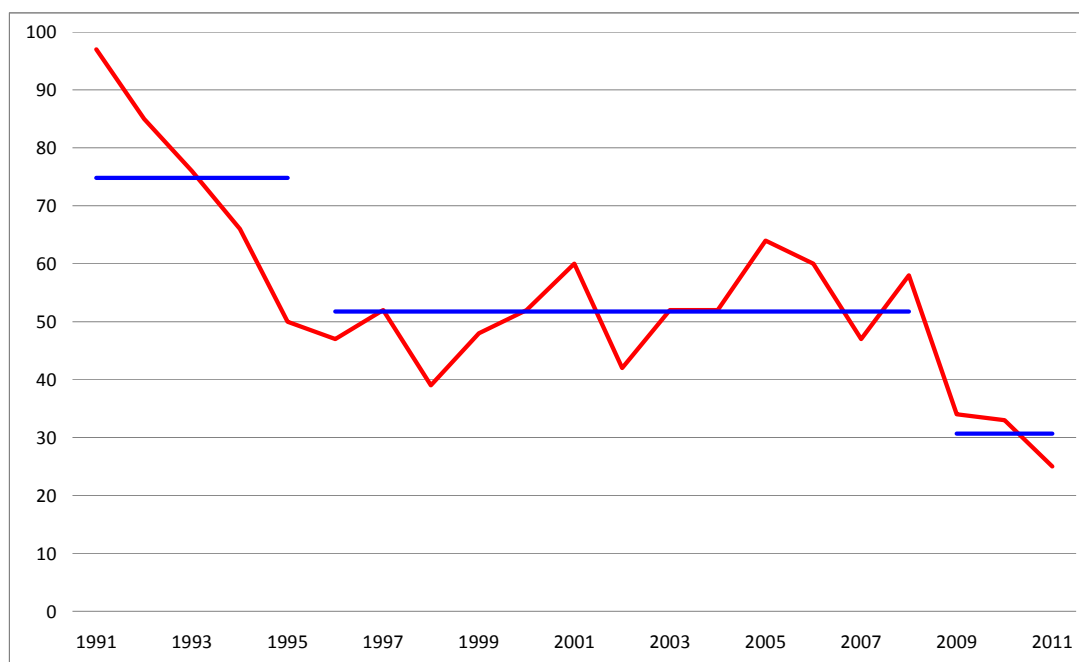
Tasoristeysonnettomuuksien vuosittainen määrä on yleisesti vähentynyt. Kaavion 2 perusteella vuosien 1991–1995 onnettomuusmäärät vähenivät huomattavasti noin sadasta alle 60:een. Tämän jälkeen vuosina 1996–2008 onnettomuusmäärät eivät ole selvästi lisääntyneet tai vähentyneet. Vuodesta 2009 alkaen onnettomuusmäärät näyttävät vähentyneen.

*Kaavio 2. Onnettomuusmäärien aikasarja vuosille 1991–2011. Sinisillä viivoilla on merkitty vuosien 1991–1995, 1996–2008 ja 2009–2011 keskiarvot 75, 52 ja 31.*

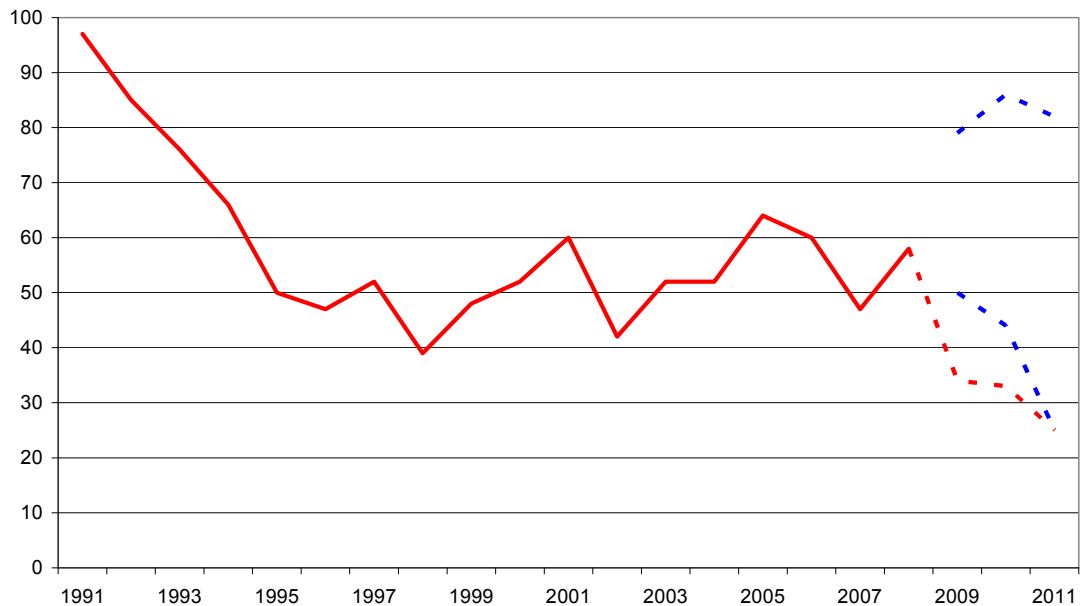
Mallin perusteella viime vuosina on tapahtunut selkeä muutos parempaan. Voidaan olettaa, että vuodesta 2009 alkaen on tapahtunut jokin muutos, joka ei ollut havaittavissa edeltävien havaintojen perusteella.

**Kaavio 3.** Onnettomuuksien aikasarja (punainen viiva) 1991–2008 ja sen perusteella tehdyn ennusteen 95 % luottamusvälit vuosille 2009–2011 (sininen katkoviiva). Toteutuneet määrät on kuvattu punaisella katkoviivalla.

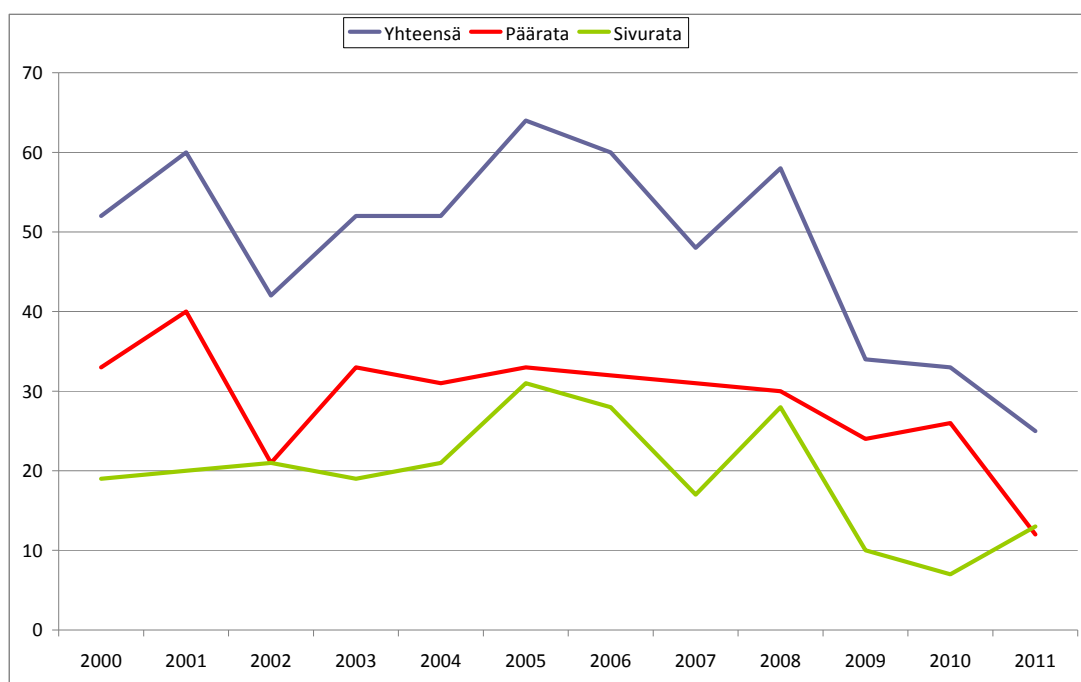
Kaaviossa 4 on vuosien 2000–2011 onnettomuudet luokiteltuna pää- ja sivuratojen mukaan. Pääradoilla tapahtuneiden onnettomuuksien määrät (punainen) ovat vähentyneet melko tasaisesti. Sivuradoilla vuosien 2009–2011 määrät ovat keskimäärin noin puolet aikaisempien vuosien määristä. Yleensä onnettomuusmäärät sivuradoilla ovat olleet pienemmät kuin pääradalla, mutta vuonna 2011 pääradoilla tapahtui yksi onnettomuus vähemmän.

*Kaavio 4. Onnettomuudet vuosina 2000–2011.*

*Diagram 4. Accidents between 2000–2011*

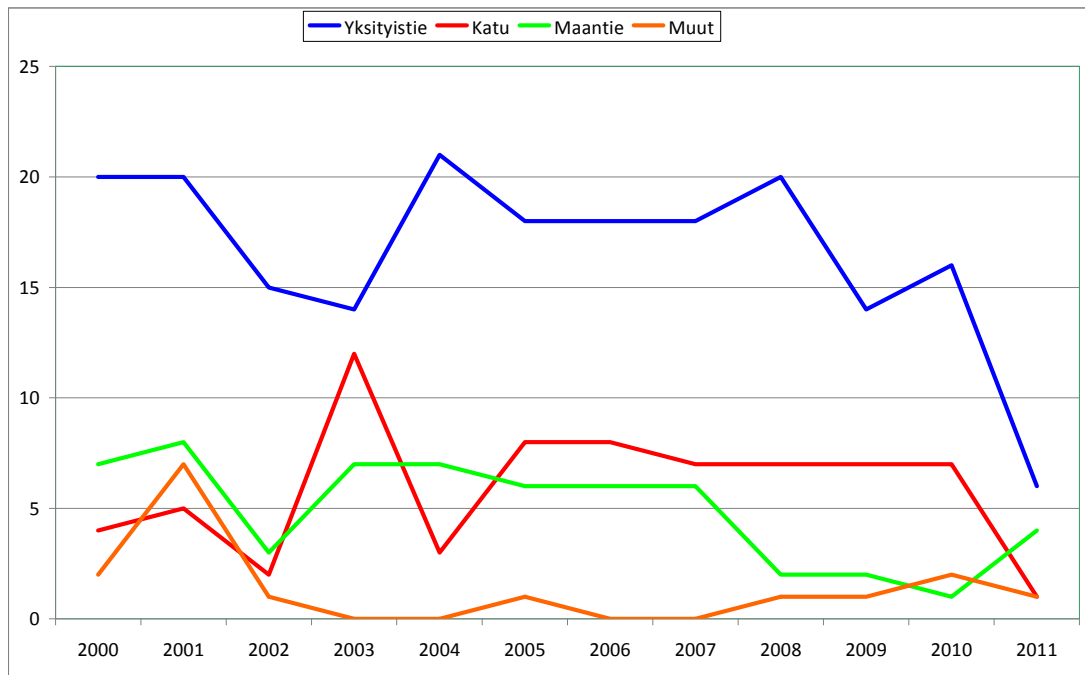
Pääratojen onnettomuuksista yksityisteillä vuonna 2011 tapahtui kuusi onnettomuutta (kaavio 5). Kolmena edellisenä vuotena onnettomuuksia tapahtui keskimäärin 17 vuosittain. Kaduilla vuonna 2011 tapahtui yksi onnettomuus, ja kolmena edellisenä vuotena keskimäärin seitsemän vuosittain. Vuoden 2011 pääratojen onnettomuusmäärien väheneminen on yhteydessä siihen, että yksityisteillä ja kaduilla tapahtui poikkeuksellisen vähän onnettomuuksia.

*Kaavio 5. Pääradoilla tapahtuneet onnettomuudet luokiteltuna tieluokan mukaan.*

*Diagram 5. Accidents on main lines, categorised by road category.*

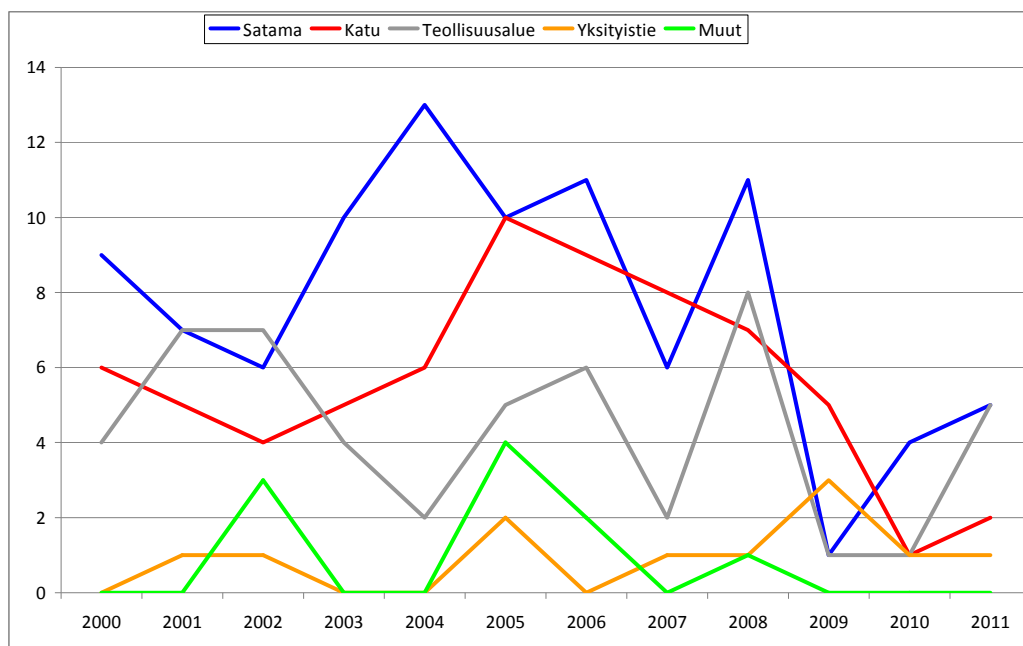
Tyypillisesti sivuratojen onnettomuudet tapahtuvat satamissa, kaduilla ja teollisuusalueilla. Vuodesta 2009 alkaen näiden tieluokkien onnettomuusmäärät ovat vähentyneet huomattavasti. Satamissa vuotuinen onnettomuusmäärä vuosina 2006–2008 oli keskimäärin 9, kun vuosien 2009–2011 vastaava määrä oli 3. Teollisuusalueilla vastaavat luvut olivat 5 ja 2, sekä kaduilla 8 ja 3.

Kaavio 6. Sivuradoilla tapahtuneet onnettomuudet luokiteltuna tieluokan mukaan.

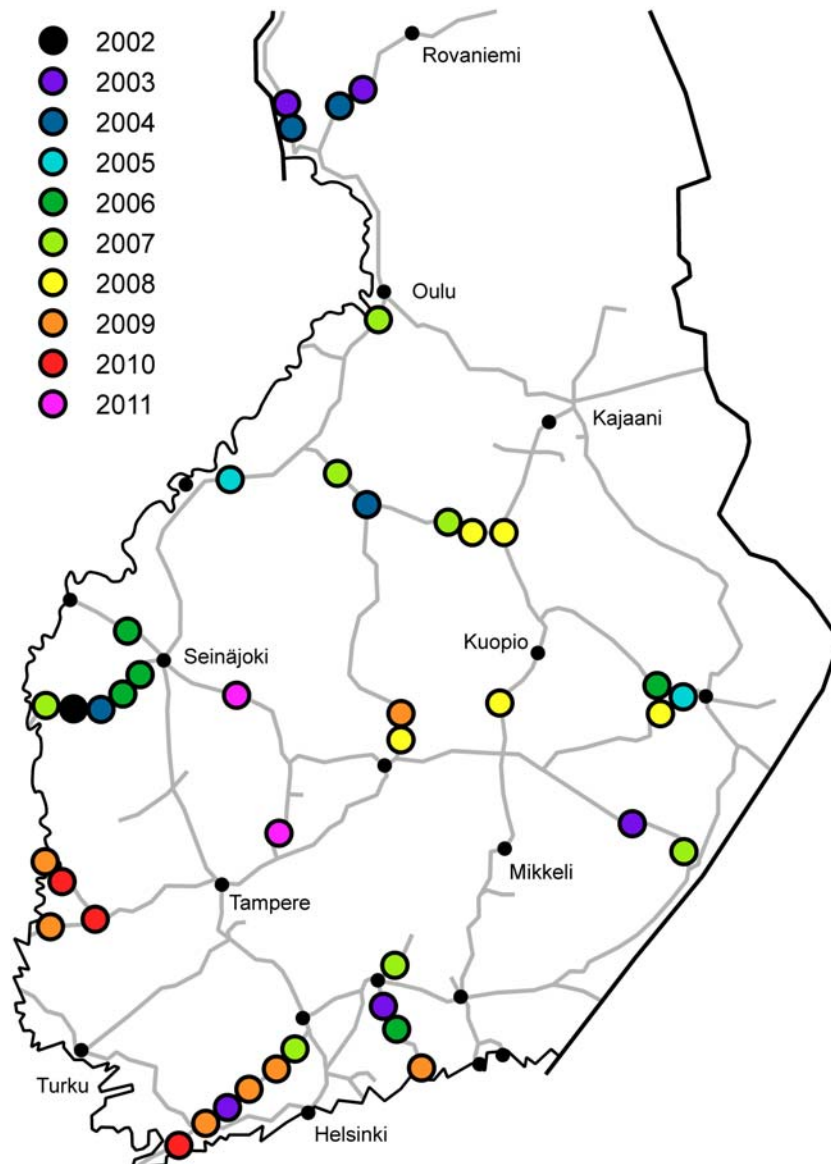
Kuva 3. Kuolemaan johtaneet moottoriajoneuvojen tasoristeysonnettomuudet pääraidoilla 2002–2011.

Figure 3. Fatal level crossing accidents of motor vehicles on the main lines between 2002–2011

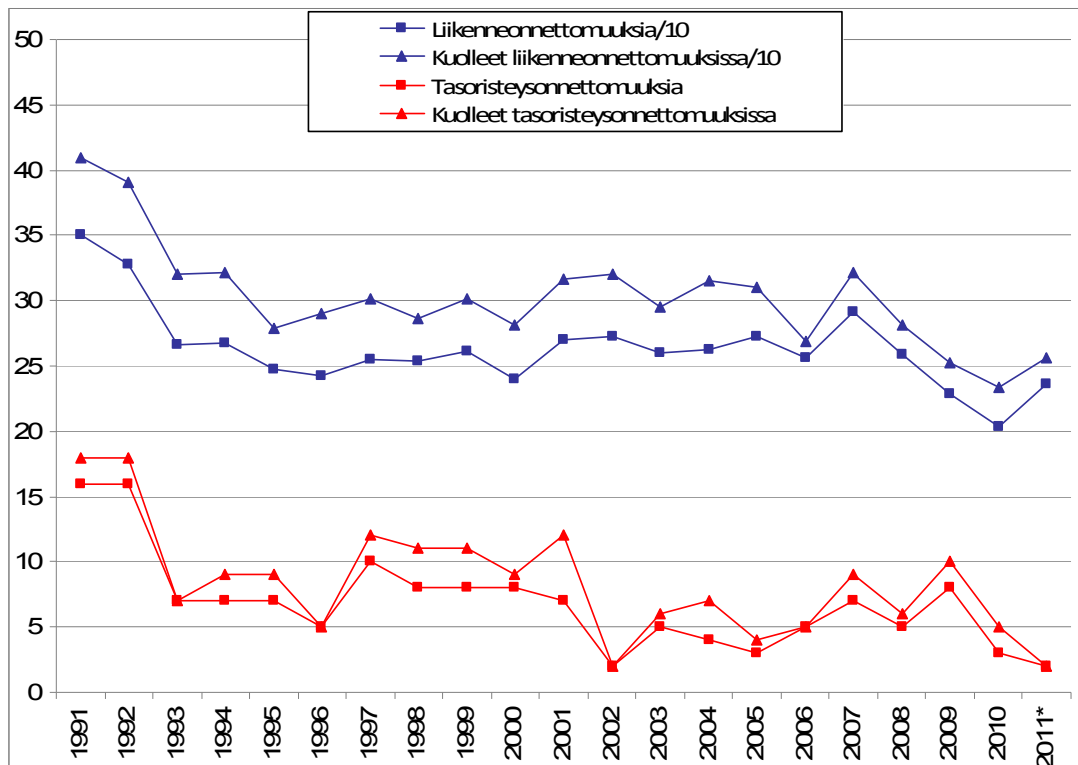
*Kaavio 7. Moottoriajoneuvojen kuolemaan johtaneiden tasoristeys- ja muiden onnettomuuksien ja onnettomuuksissa kuolleiden henkilöiden määrät vuosittain. Vuoden 2011 luku on ennakkotieto.*

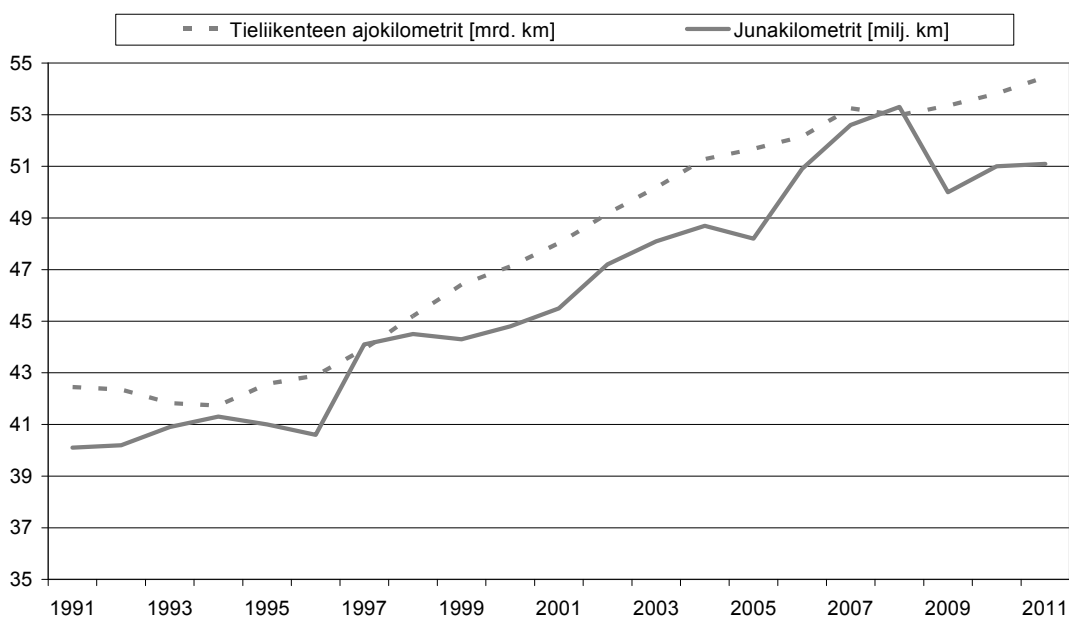
Tieliikenteen ajokilometrit vähenivät vuodesta 2007 vuoteen 2008 0,5 prosenttia, mutta ovat sen jälkeen kasvaneet keskimäärin prosentin vuodessa huolimatta talouden notkahduksesta. Kasvu on ollut kuitenkin vähäisempää kuin 2000-luvun alun vuosina. Liikennemäärien lasku tai kasvun hidastuminen on yleensä ollut yhteydessä myös vakavien liikenneonnettomuuksien määrän laskuun.

Junaliikenteen ajokilometrit vähenivät vuodesta 2008 vuoteen 2009 kuusi prosenttia. Vuosina 2010–2011 ajokilometrit ovat hieman kasvaneet.

**Kaavio 8.** Liikenteen kehitys vuosina 1996–2011. Mittayksiköiden suuruuserosta johtuen kuvaajat eivät ole vertailukelpoiset.

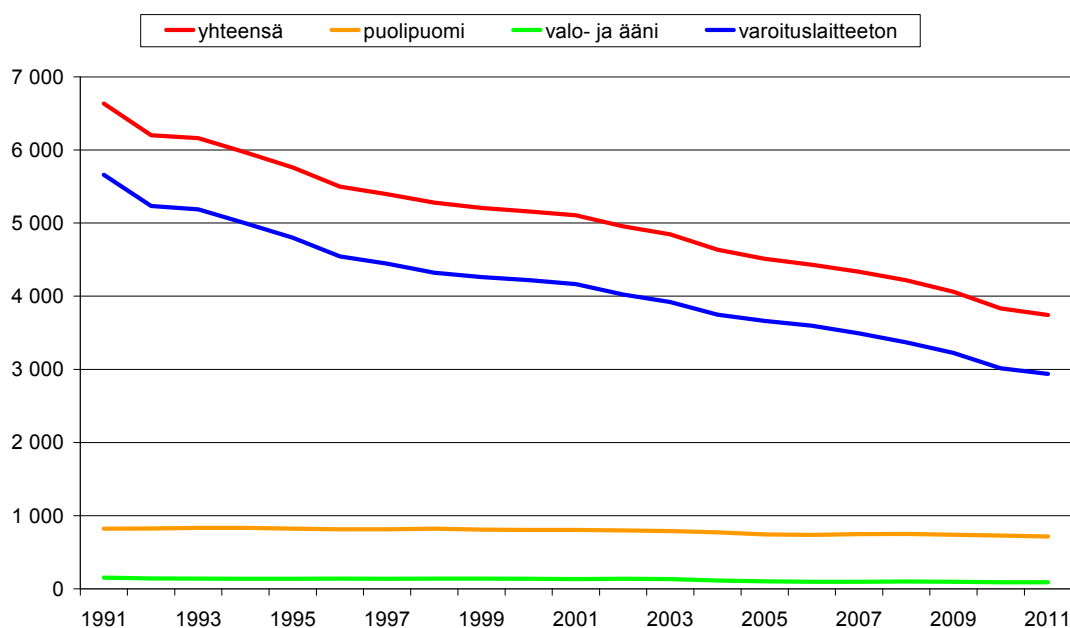
Tasoristeysten kokonaismäärä vähenee jatkuvasti. Varoituslaitteettomien tasoristeysten määrän väheneminen on kaavion 9 perusteella selvästi yhteydessä tasoristeysten kokonaismäärän vähenemiseen. Puomi sekä valo- ja äänivaroituslaitoksilla varustettujen tasoristeysten määrät eivät ole muuttuneet kovinkaan merkittävästi. Puomein varustetut tasoristeykset ovat varoituslaitteettomia turvallisempia (S1/2011R), joten tasoristeysten kokonaismäärän perusteella turvallisuustyö on painottunut oikein juuri varoituslaitteettomien tasoristeysten määrän vähentämiseen.

*Kaavio 9. Tasoristeysten määrä varoituslaitteittain luokiteltuna.*

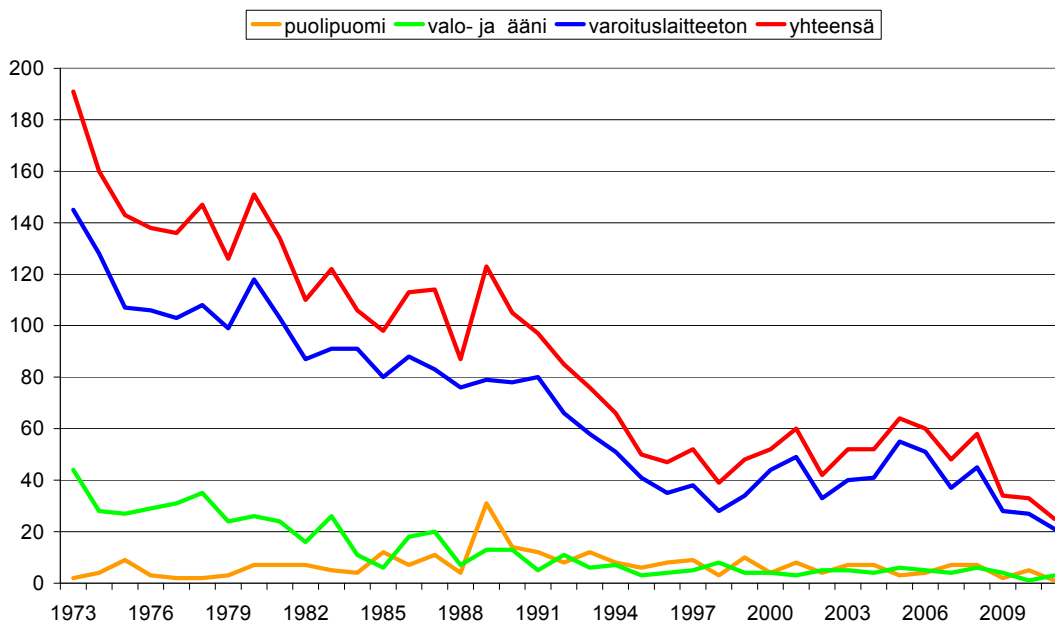
Pitkällä aikavälillä onnettomuusmäärät ovat vähentyneet huomattavasti – vuonna 1973 onnettomuuksia kirjattiin 191 (kaavio 10).

Kaikilla varoituslaiteluokilla onnettomuuksien määrät ovat vähentyneet ajan suhteen. Yleistetyillä lineaarisilla malleilla laskettaessa trendit olivat uskottavat: varoituslaitteettomat ( $p < 0,001$ ), puomit ( $p < 0,001$ ) sekä valo- ja äänivaroituslaitteet ( $p \approx 0,03$ ).

*Kaavio 10. Tasoristeysonnettomuudet varoituslaiteluokittain vuosina 1973–2011.*

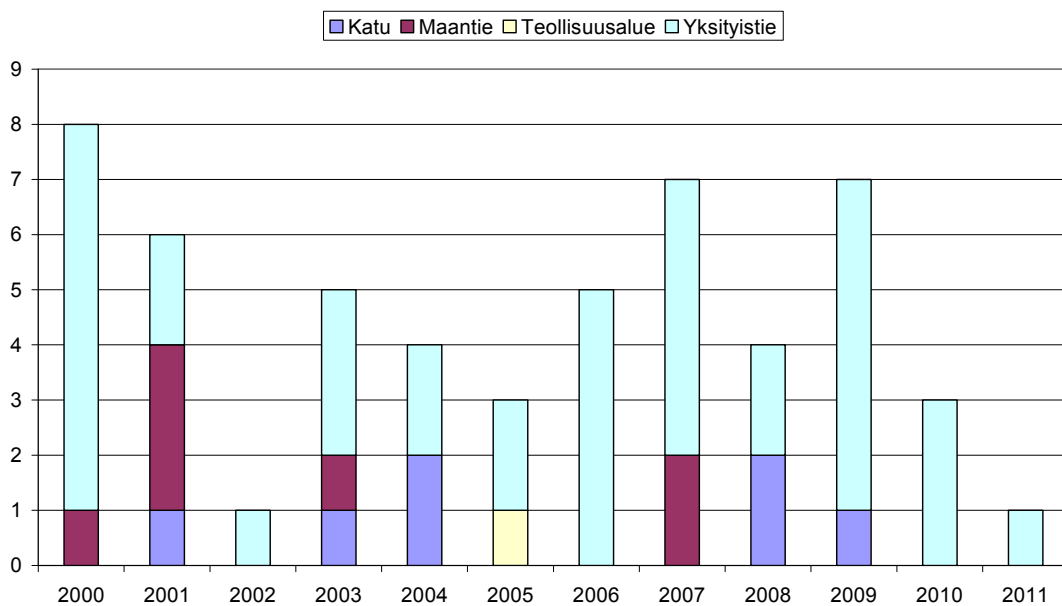
Tietyypin mukaan luokiteltuna kuolemaan johtaneita onnettomuuksia tapahtui eniten yksityisteillä, kaduilla ja maanteilla. Kevyen liikenteen väylillä tapahtui hyvin vähän onnettomuuksia, mutta ne olivat useammin kuolemaan johtaneita.

**Kaavio 11.** Kuolemaan johtaneet tasoristeysonnettomuudet vuosina 2000–2011 tieluokittain.

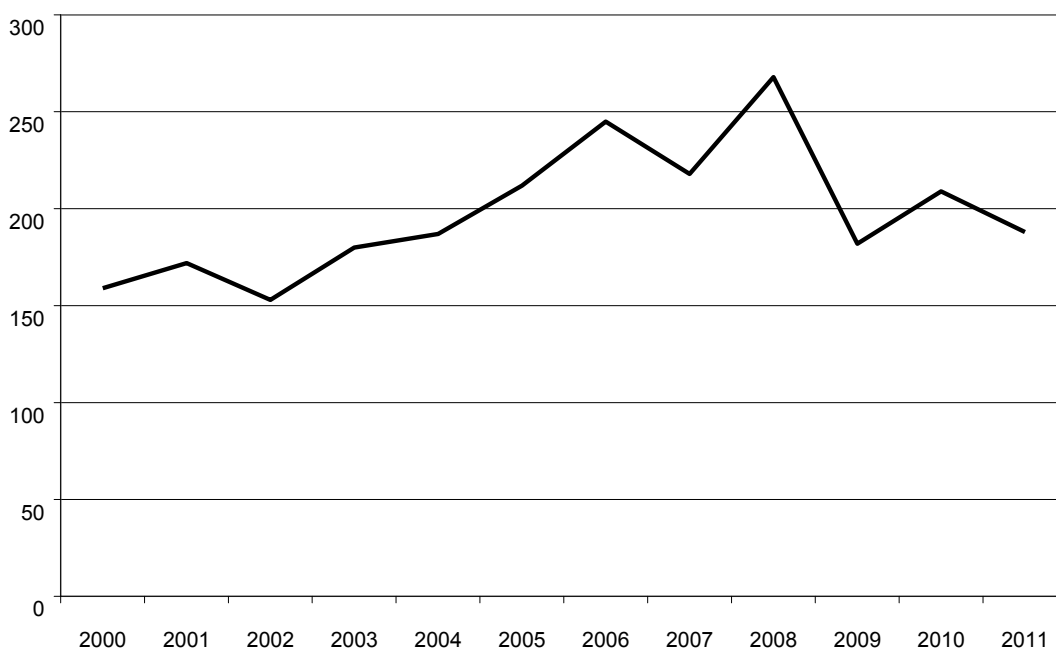
Kaaviossa 12 on puomivaurioiden aikasarja vuosilta 2000–2011 VR:n poikkeamarekisterin mukaan. Vuoden 2011 vaurioita tutkittaessa huomattiin, että VR:n rekisteri ei sisältänyt kaikkia puomivaurioita. Kaavion tietoja voidaan pitää suuntaa antavina.

Puomivaurioita tapahtuu erityisesti teollisuusalueilla ja satamissa, joissa on paljon raskasta liikennettä. Liikennemäärien muutoksiin satamissa vaikuttaa niiden käyttöaste ja siten yleinen taloudellinen tilanne. Vuosien 2002–2008 puomivaurioiden määrä lisääntyi keskimäärin kahdellakymmenellä vauriolla vuodessa. On mahdollista, että sama suunta jatkuu yleisen taloudellisen tilanteen kohentuessa.

*Kaavio 12. Puomivauriot vuosina 2000–2011.*

*Diagram 12. Barrier damages between 2000–2011.*

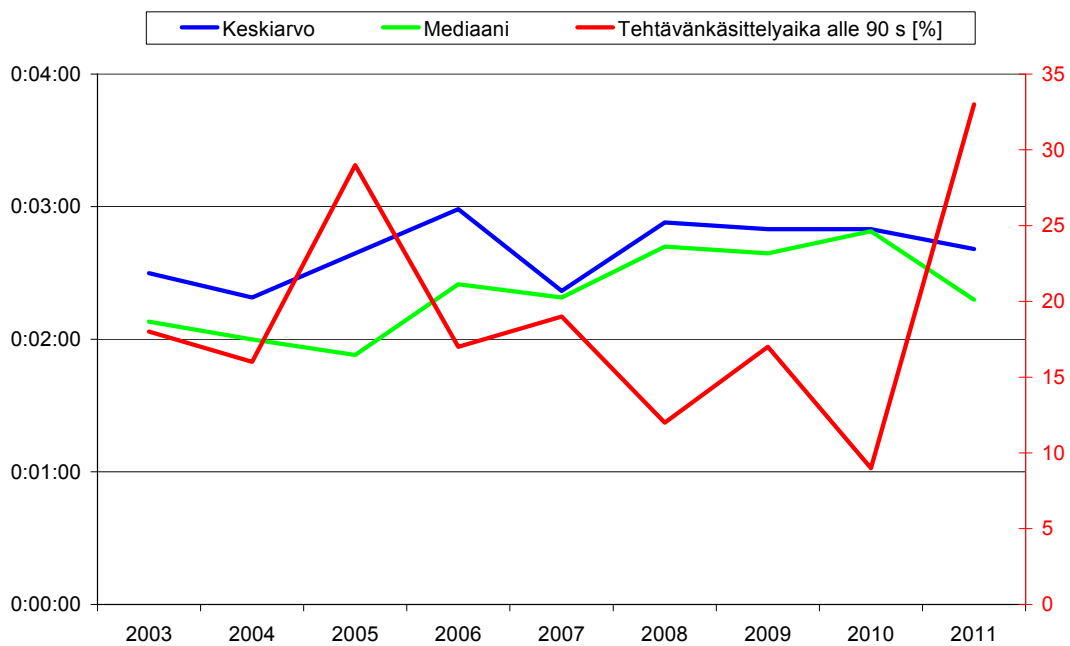
Kaavion 13 perusteella näyttäisi siltä, että hätäkeskusten keskimääräinen tehtävänkäsittelyaika tasoristeysonnettomuuksissa vuonna 2011 parani hieman aikaisempiin vuosiin verrattuna.

*Kaavio 13. Tehtävänkäsittelyaikojen tunnusluvut paranivat hieman vuonna 2011.*
