Slutrapport RJ 2014:04

**Plankorsningsolycka med tåg 614
och lastbil mellan Hägernäs och
Rydbo, i Stockholms län, den 9
februari 2012**

2014-07-04

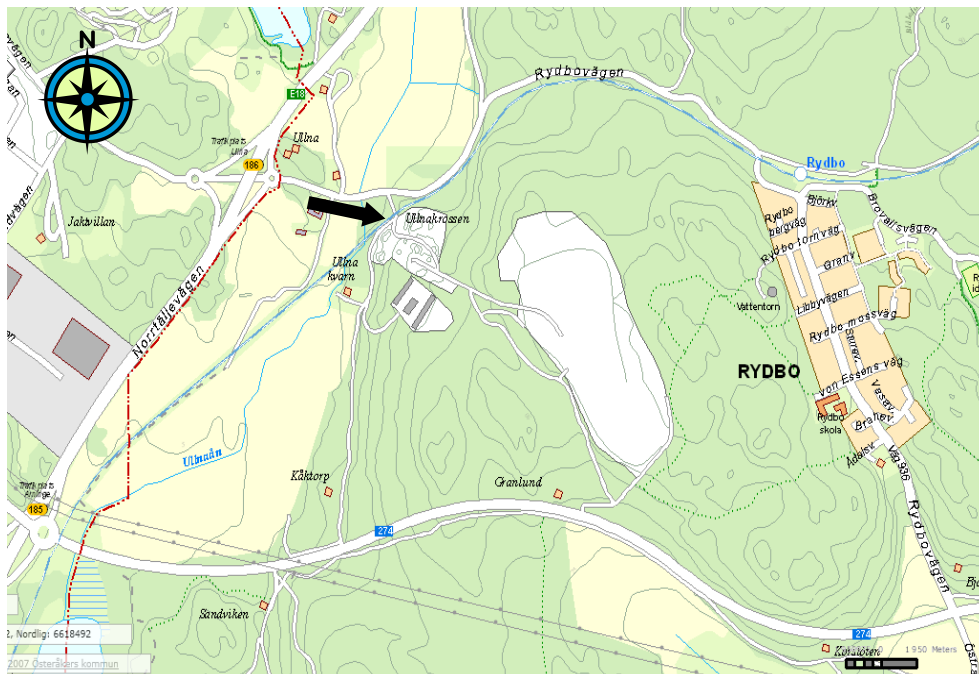
Figur 4. Karta över området. Pilen visar platsen för plankorsningen Ullna kvarnväg.

Den skarpa kurvan norr om korsningen tillkom i samband med en ombyggnad av väganlutningen till Rydbovägen omkring år 2007. Tidigare gick vägen rakt ner från plankorsningen till Rydbovägen. Kartan, Figur 4, visar förhållandet innan ombyggnaden medan flygbilden Figur 5 visar området vid olyckstill-
