Samenvatting  
Veiligheidsonderzoeksverslag  
Ontsporing van een Lineas goederentrein  
Aubange - 19 mei 2017

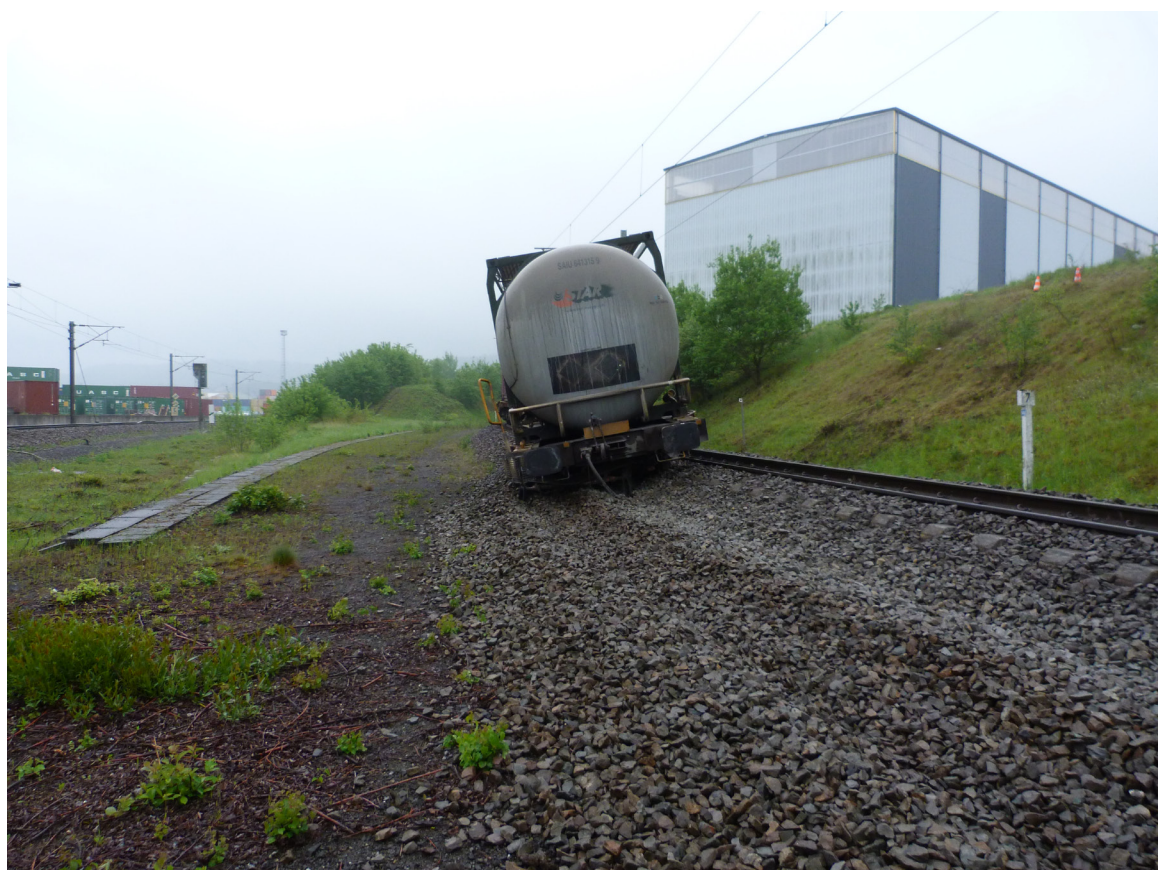
De proeven en de opgedane ervaring lieten VTG toe vast te stellen dat noch de sectiehoogte, noch de equivalente coniciteit de kritieke waarden overschreden bij het gebruik van remblokken van het type LL, zelfs na meer dan 200.000 gereden kilometers.

Volgens de gegevens die voor deze wagon op het ogenblik van het ongeval beschikbaar waren, had de wagon ongeveer 193.000 km afgelegd sinds de laatste herprofilering van de wielen in oktober 2015.
