**a) ENTGLEISUNG DES  
ZUGES 47022 UND  
b) KOLLISION MIT ZUG 753**

**am 19. September 2009**

**Österreichische Bundesbahnen  
Strecke 10501  
Semmeringstrecke**

**Untersuchungsbericht**

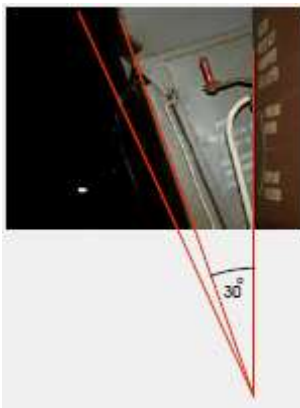
Beurteilung der Schrägstellung durch [2]:

Auf Grund der Abbildung ist ersichtlich, dass bei nur einer geringen Erhöhung des Winkels (5°) des 5. Wagens dieser in den lichten Raum des Nachbargleises derart hineinragt, dass es mit dem Tfz von Z 753 zu einer frontalen Kollision im Tunnel „Weinzettelfeld“ kommt.

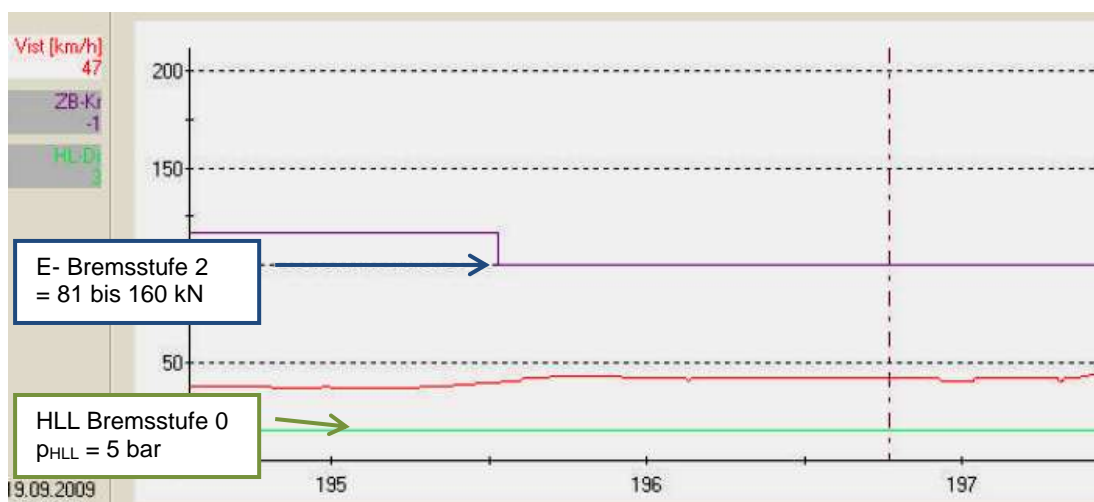
Abbildung 31 Analyse Bremsbedienung am führenden Tfz - Quelle UUB

Da keine Druckabsenkung der HLL erfolgte, wurde die Geschwindigkeit von Z 47022 ausschließlich mit der E-Bremse geregelt. Daraus ergibt sich, dass im Entgleisungsbereich die E-Bremsen aller Tfz eingeschaltet und wirksam waren.

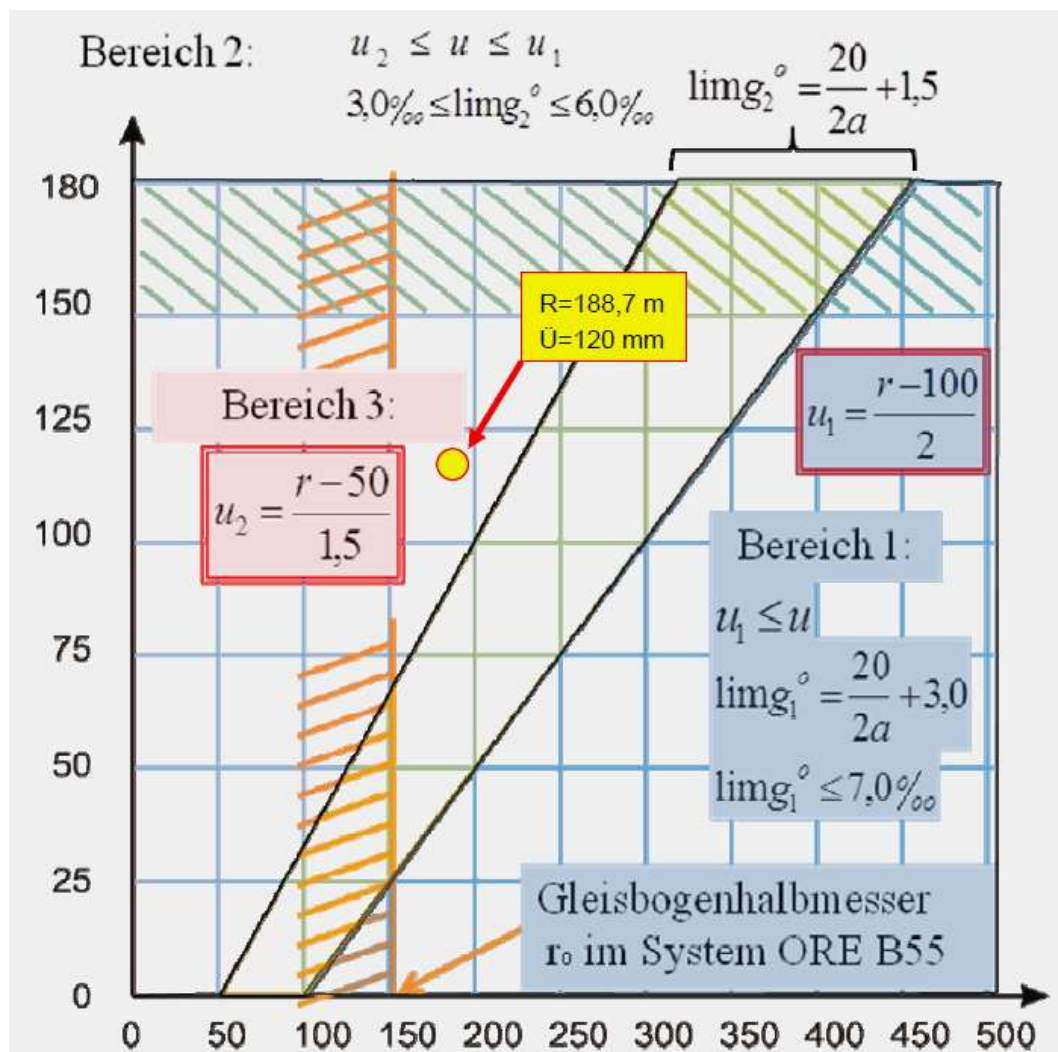
Abbildung 35 Trassierungsmerkmale gemäß ORE B55/RP8 - Quelle [2]

Der gegenständliche Bogen liegt im Bereich 3. Entsprechend der vorstehenden Abbildung gilt die eingeschränkte Gleisgrenzverwindung und Begrenzung der zulässigen Überhöhung mit zusätzlichen Maßnahmen weil die Überhöhung  $u \geq u_2$  beträgt.

„Als zusätzliche die Sicherheit fördernde Maßnahmen werden im ORE B55/RP8 das Anbringen von Leitschienen oder Schienenschmiereinrichtungen genannt.“ – Quelle [2]

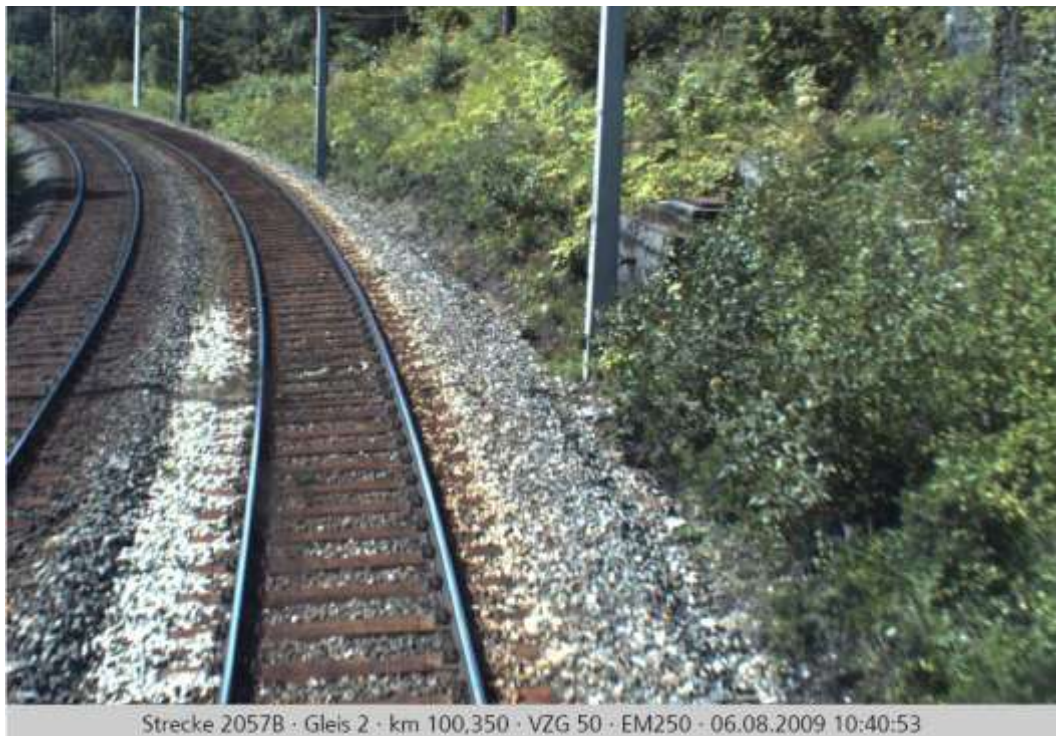
**Abbildung 44 Foto der Entgleisungsstelle aufgenommen bei der Messfahrt am 06. August 2009 - Quelle [1b]**

**Sichtbar war, dass der Untergrund verschiedene Steifigkeiten aufwies – Quelle [2].**

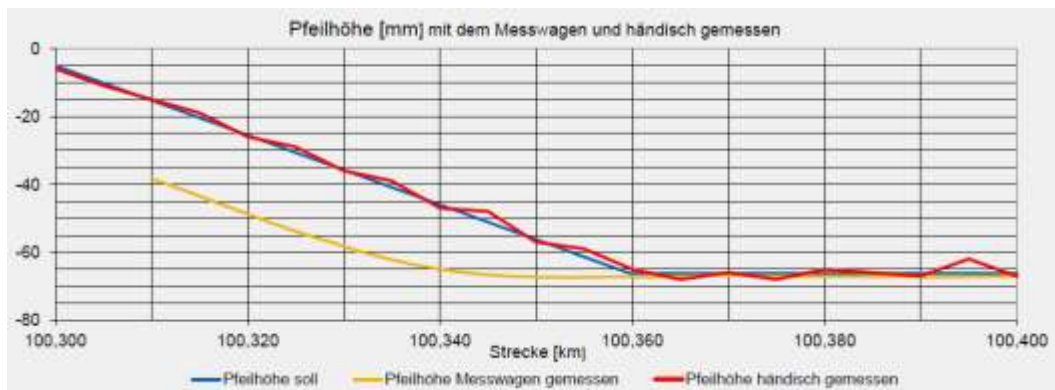
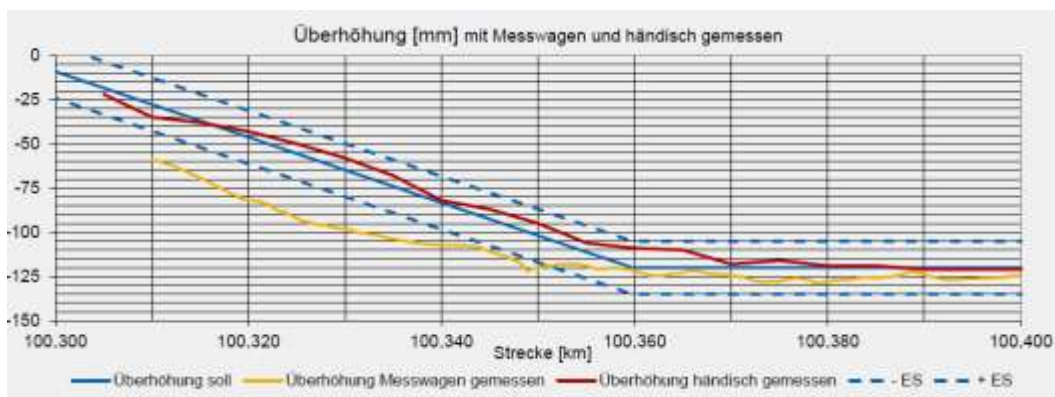
Abbildung 45 Gleisdaten - Pfeilhöhe

In den beiden vorstehenden Abbildungen kann man deutlich erkennen, dass die „Stationierung“ der Messdaten des Messwagens ca. 14 m versetzt sind. Die händische Messung nach [1a] hingegen zeigt eine gute Übereinstimmung der gemessenen Werte mit den Sollwerten

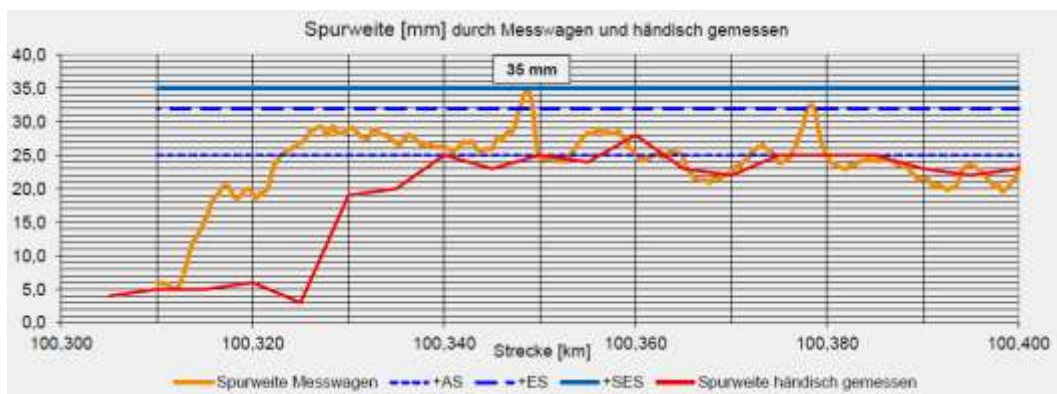
Abbildung 49 Gleisdaten - Spurweite

In der vorstehenden Abbildung kann man erkennen, dass die Spurweite im Bereich der Entgleisungsstelle einen Wert von 35 mm = SES erreichte.

Eine Spurerweiterung ist bei einem Radius  $R < 175$  m anzuwenden.

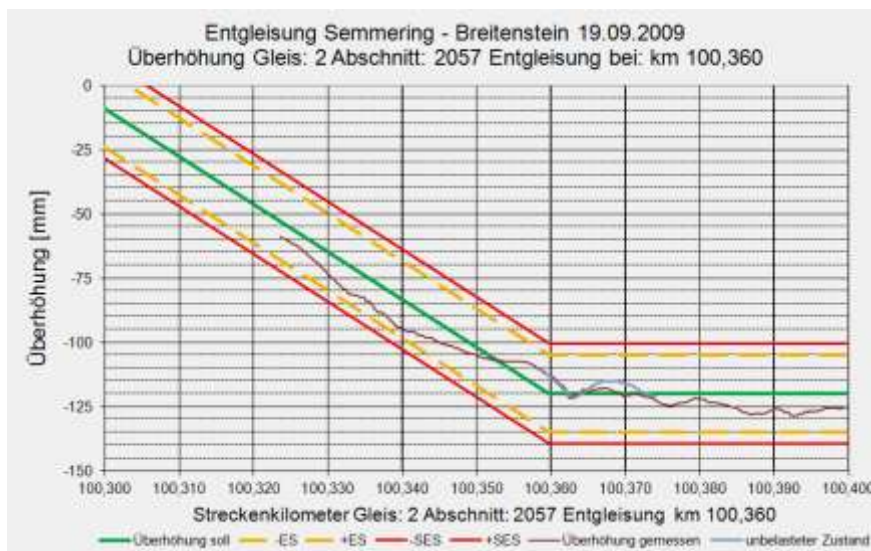
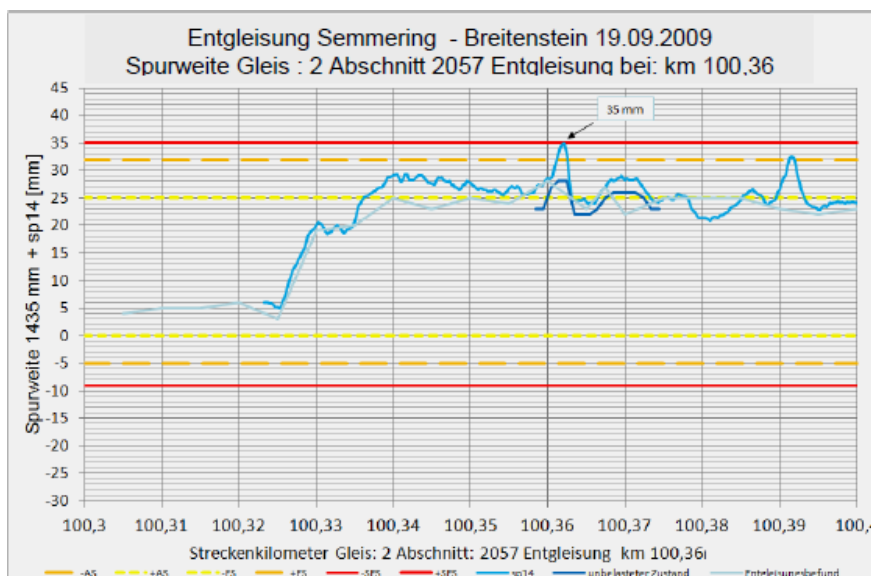
Abbildung 55 Überhöhung - Daten des Messwagens um 13,6 m verschoben – Quelle [2]

**Die Stationierung der Messung entspricht nicht der gemäß [1b] angegebenen Stationierungsgenauigkeit von weniger als 10 m.**

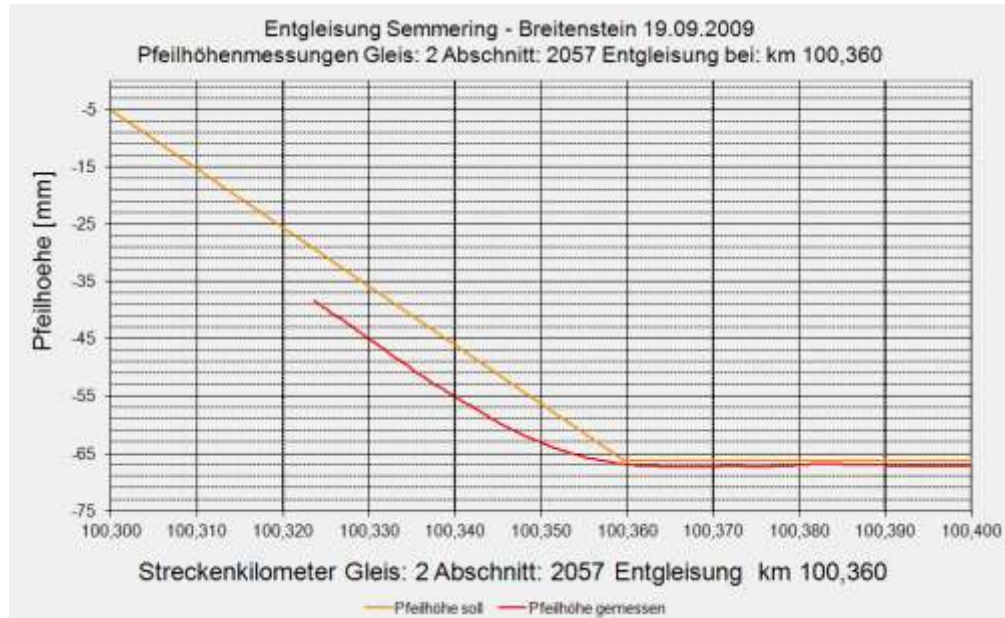
Abbildung 57 Pfeilhöhe - Daten des Messwagens um 13,6 m verschoben - Quelle [2]

*Der Krümmungsverlauf zeigt eine Abweichung die jedoch als nicht entgleisungskausal beurteilt wird.*

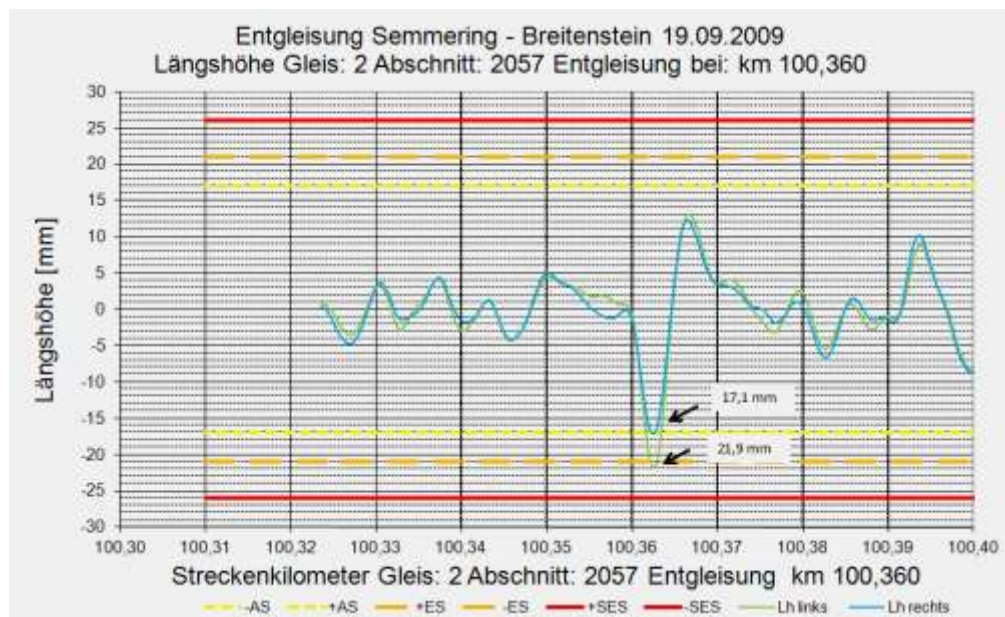
Abbildung 58 Pfeilhöhe - Daten des Messwagens um 13,6 m verschoben - Quelle [2]

**Die SES von 26 mm bei der Belastung durch die Radlast des Oberbaummesswagen EM 250 wurde nicht erreicht, die Werte liegen jedoch oberhalb der ES der Längshöhe. Entgegen [1b] zeigen die Ergebnisse der Längshöhe eine Überschreitung der ES von 5% (100%=ES) oder 18% des Bereiches zwischen ES und der SES werden ausgenutzt.**

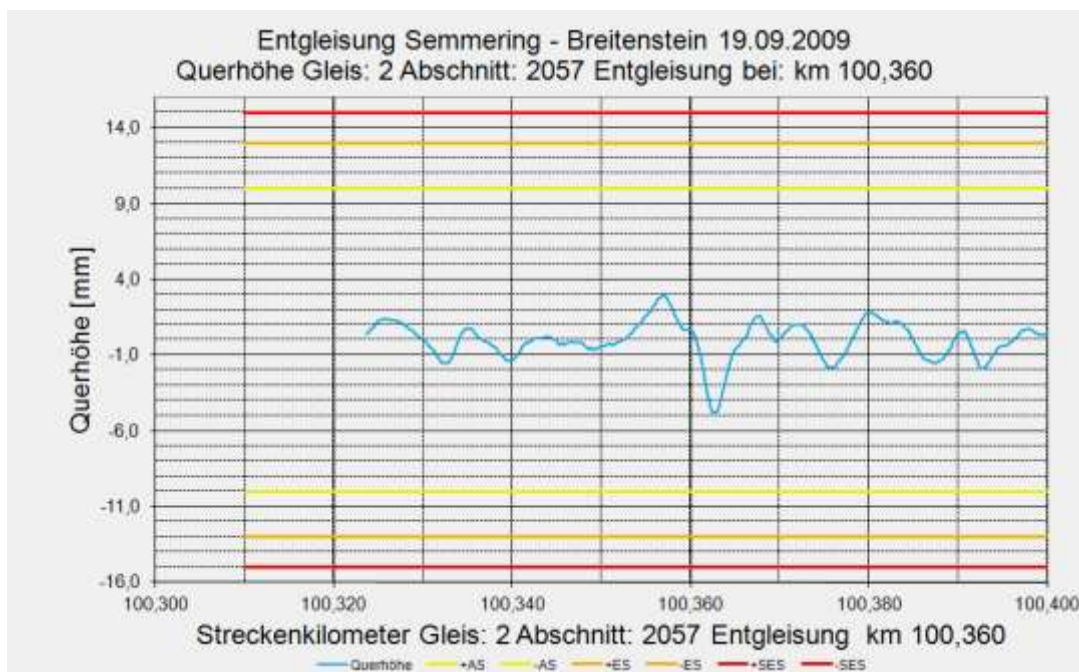
Abbildung 59 Querhöhe - Daten des Messwagens um 13,6 m verschoben - Quelle [2]

Die Ergebnisse für die Querhöhe der Differenz aus den Messsignalen des Messwagens der Längshöhe des linken und rechten Schienenstranges, zeigen keine Überschreitungen der ES oder ESE.

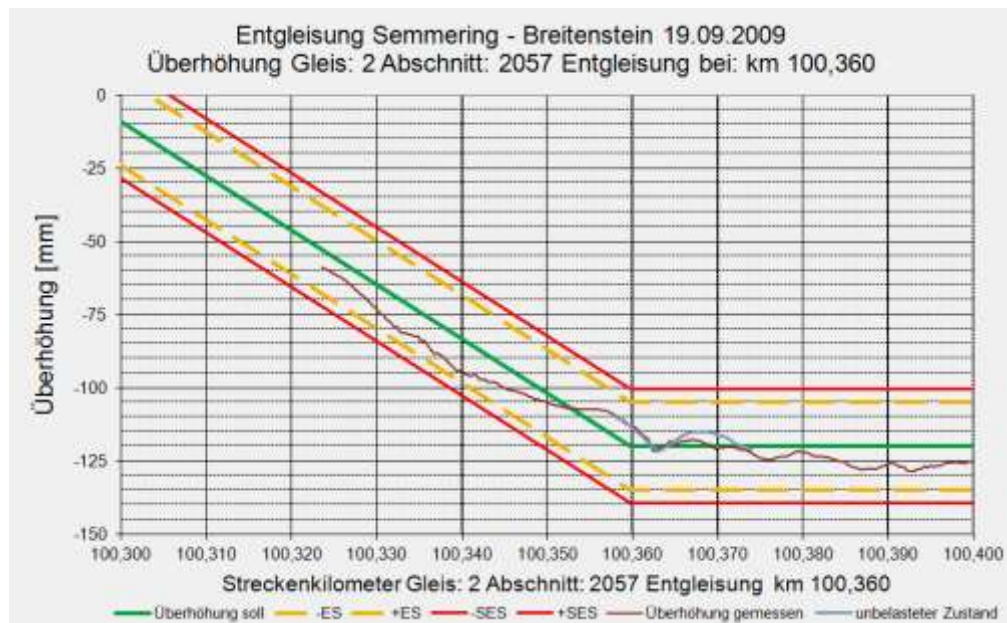
**Abbildung 60** Gegenseitige Höhenlage - Daten des Messwagens um 13,6 m verschoben - Quelle [2]

Die gegenseitige Höhenlage ist die Differenz zwischen der gemessenen Überhöhung und Soll-Überhöhung laut Bogenverzeichnis. Es ist ein wesentlicher Fehler in der gegenseitigen Höhenlage erkennbar. Für die Entgleisung ist jedoch dieser wesentliche Fehler in der gegenseitigen Höhenlage nicht relevant.

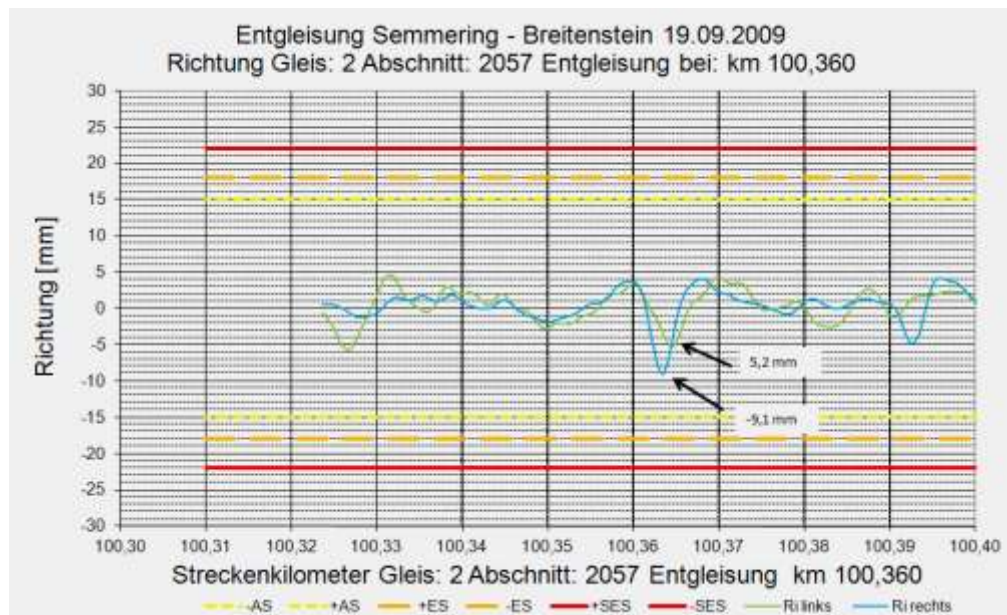
**Abbildung 61** Richtung - Daten des Messwagens um 13,6 m verschoben - Quelle [2]

Bei der Gleislageabweichung der Richtung zeigen die Ergebnisse der Messungen des Oberbaumesswagens EM 250 keine Überschreitungen der SES, der ES bzw. AS nach dem zum Zeitpunkt der Entgleisung gültigen DB IS2-T1.

**Erkennbar ist, dass gleichzeitig zu den Fehlern der Längshöhen und der Spurweite ein Richtungsfehler in km 100,36 auftritt.**

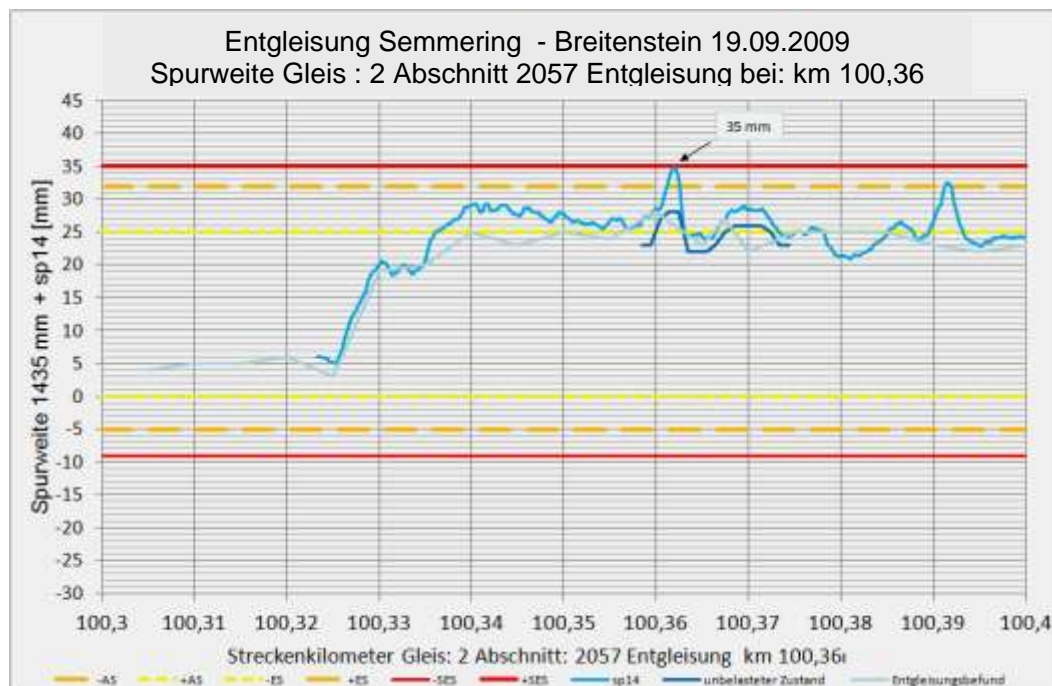
Abbildung 62 Spurweite - Daten des Messwagens um 13,6 m verschoben - Quelle [2]

Bei der Spurweite zeigen die Ergebnisse der Messungen des Oberbaumesswagens EM250 im Bereich der Entgleisungsstelle das Erreichen der SES und kurz zuvor das Überschreiten der ES entsprechend dem zum Zeitpunkt der Entgleisung gültigen DB IS2-T1.

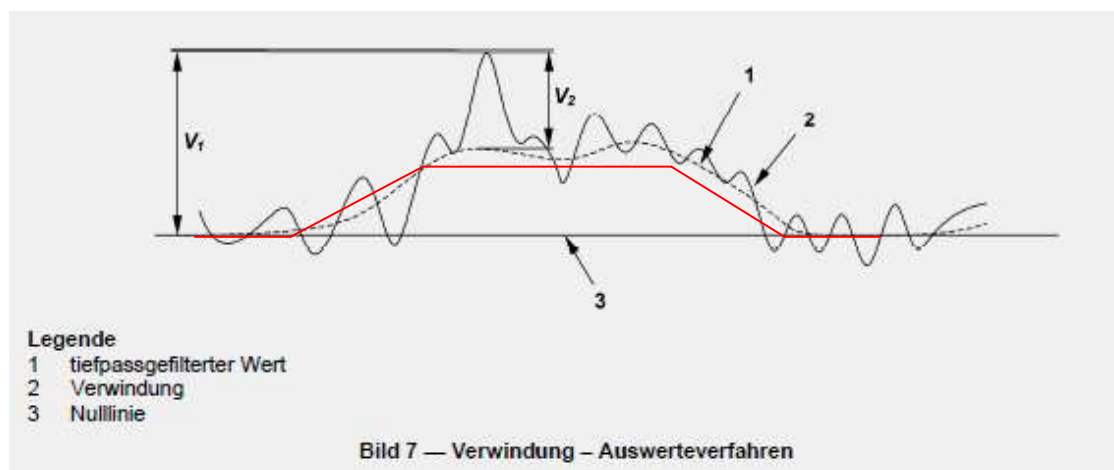
**Abbildung 72 Zusammenhang Nulllinie - Mittelwert – Spitzenwert der Gleisverwindung – Quelle EN 13848-1**

Die in der vorstehenden Abbildung dargestellte rote Linie bedeutet die vorgesehene Gleisverwindung.

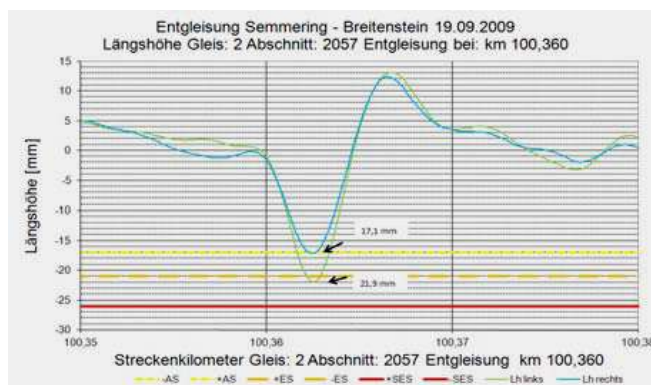
- **Eines Längshöhenfehlers von 21,9 mm, der die ES um 5 % (100 % = ES 21 mm) überschritten hat und zu einer Radentlastung führt.**

Anmerkung 1: Eine Einleitung einer Instandhaltungsmaßnahme war aus den Unterlagen nicht ersichtlich. In [1b] wurde die Überschreitung der ES nicht erwähnt.

Anmerkung 2: Erkennbar wird, dass im Wesentlichen im Bogen beide Gleise nach unten gehen.

Für diese Art des Vollbogens gibt es kein Kriterium.

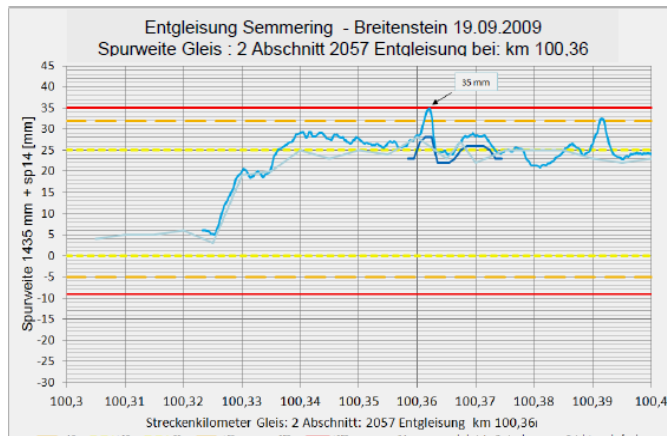
Anmerkung 1: Der Spurweitenfehler kommt auf der Bogenaußenseite zur Wirkung.

Anmerkung 2: Eine Einleitung einer Instandhaltungsmaßnahme war aus den Unterlagen nicht ersichtlich. In [1b] wurde die Überschreitung der ES erwähnt.

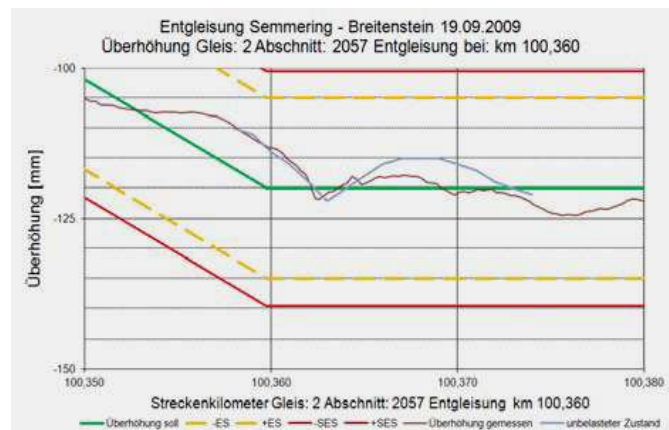
- **Eines Überhöhungsverlaufes** der an eine „Sprungschanze“ erinnert.

Anmerkung 1: Dies ist eher ein langwelliger Fehler. erkennbar ist die Spitze der Überhöhung an der das Fahrzeug entgleist

Der sehr engen Bogen mit einem Bogenradius  $R=188,7\text{ m}$  und Beginn eines Übergangsbogens ist eine der Voraussetzungen für das Auftreten der Entgleisung an dieser Stelle.

Durch die beginnende Verwindung kommt es zu einer zusätzlichen Radentlastung des führenden Rades. Gleichzeitig kommt es durch einen nicht geringfügigen Mangel in der Längshöhe zu einer Radentlastung beider Räder. Es lag also in diesem Sinne das gleichzeitige Auftreten eines Längshöhenfehlers am Ende eines Bogens und am Übergang zu einem Verwindungsbogen vor, so dass man von einer Verwindungsentgleisung bei Auftreten von höheren Radquerkräften infolge unzureichender Pufferschmierung sprechen kann.

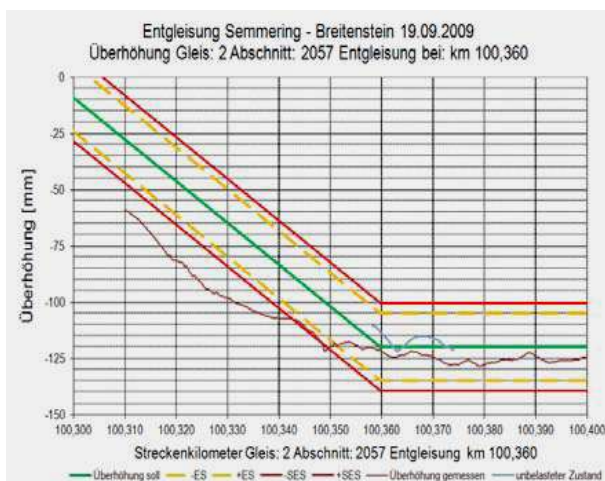
Die gegenseitige Höhenlage ist als Differenz der Soll-Überhöhung zur Ist-Überhöhung definiert. Derzeit ist der Vergleich der Soll-Überhöhung mit der Ist-Überhöhung nicht durchführbar (aufgrund technischer Hindernisse, die noch zu lösen sind).

Hätte man dies umgesetzt, hätte man eine Abweichung der Soll-Höhenlage von der Ist-Höhenlage mit der Überschreitung der ES festgestellt wäre so einerseits auf die falsche Stationierung gekommen, andererseits wäre die Gleislage in diesem Übergangsbogen zu untersuchen gewesen.

Die Datenbanken der Bogenverzeichnisse mit der Angabe der Soll-Überhöhung sind auf dem Oberbaumesswagen derzeit nicht direkt verfügbar und werden daher am Messschrieb auch nicht dargestellt. Außerdem werden sie den Daten nicht direkt beigefügt und verglichen.

Anhand eines Oberbaumessschriebes des EM250 ist es derzeit nicht möglich direkt eine Überschreitung festzustellen.
