## **ENTGLEISUNG ZUG 66505**

### **Untersuchungsbericht**

# **ANALYSE DER ZERSTÖRUNG EINES VOLLRADES BTG, DAS BEI DER ÖBB AN EINEM FAHRZEUG DES TYPUS UACNS BETRIEBEN WURDE**

Forschungsbericht  
Auftrag 12 75789/JR/

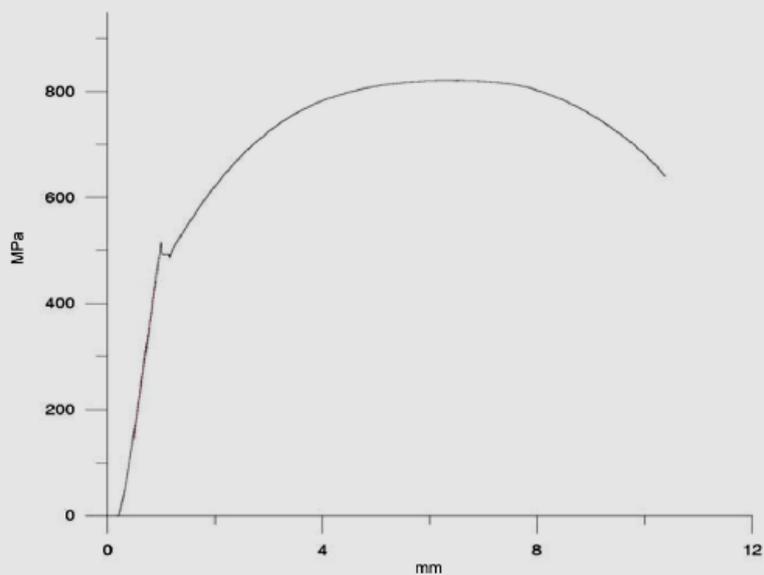
Das Ergebnis der Zugprüfungen auf den aus dem Material des Radkranzes hergestellten Prüfkörper ist in der Abb. 4 und aus dem Material der Radscheibe in der Abb. 5 dargestellt. Ziffernmäßig sind die gemessenen grundlegenden mechanischen Werte in der Tab. 1 aufgeführt.

Abb. 4. Zugdiagramm des aus dem Kranz entnommenen Prüfkörpers.

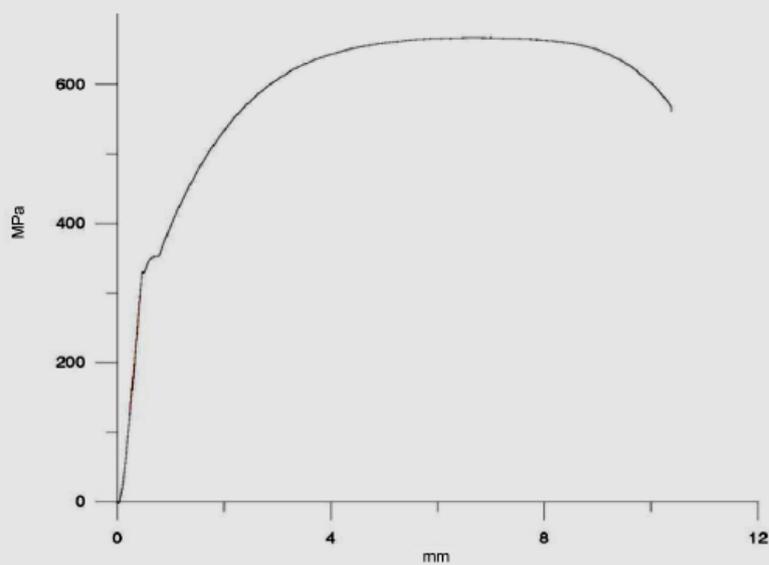
Abb. 5. Zugdiagramm des aus der Scheibe entnommenen Prüfkörpers.
