Untersuchungsbericht

Aktenzeichen: 60uu2015-01/011-3323

Gefährliches Ereignis im Eisenbahnbetrieb

Ereignisart:	Personenunfall
Datum:	31.01.2015
Zeit:	19:41 Uhr
Bahnhof:	Feucht
Gleis:	4
Kilometer:	88,0

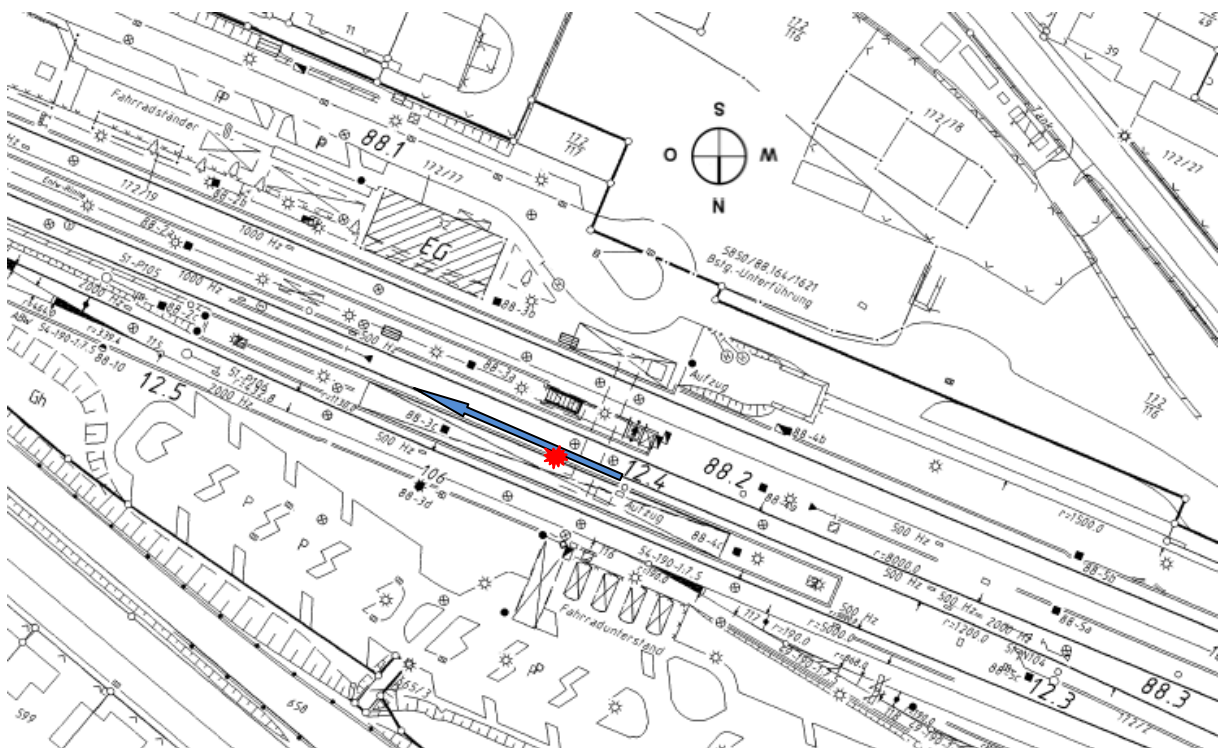
Abb. 2: Lageplan

Am 31.01.2015 gegen 19:41 Uhr schleppte die Zugfahrt S 39661 (lokbespannt) des Eisenbahnverkehrsunternehmens (EVU) DB Regio AG, Region Bayern (S-Bahn), auf der Fahrt von Nürnberg nach Altdorf (b. Nürnberg) (VZG 5850) im Bf Feucht Gleis 4 (Abfahrt 19:41 Uhr) eine männliche Person mit, nach dem diese Person in der Tür vermutlich mit der Hand oder Finger eingeklemmt war. Die männliche Person geriet zwischen Bahnsteigkante und Zug. Die männliche Person wurde vom Eisenbahnfahrzeug überrollt und verstarb noch an der Unfallstelle.
