Untersuchungsbericht

Aktenzeichen: 60uu2015-05/002-3323

Gefährliches Ereignis im Eisenbahnbetrieb

Ereignisart:	Zugentgleisung
Datum:	04.05.2015
Zeit:	07:32 Uhr
Bahnhof:	Eilenburg
Gleis:	3
Kilometer:	19,0

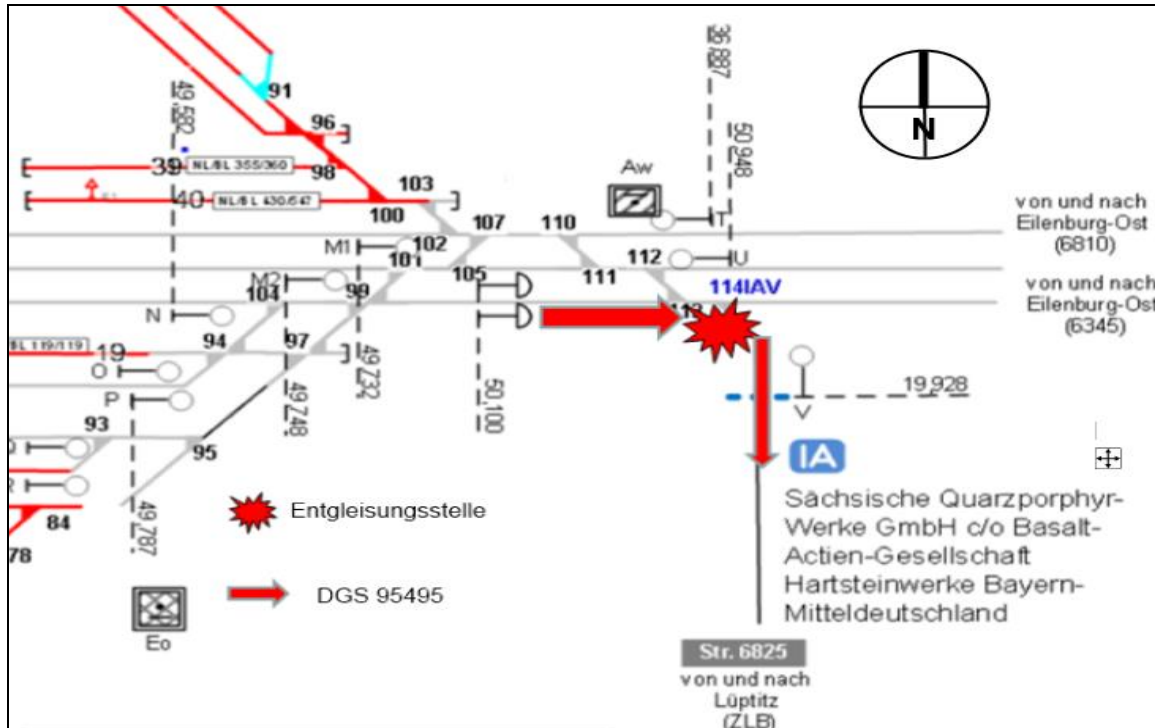
Abb. 2: Lageplan - Quelle: IVL-Plan DB Netz AG bearbeitet durch EUB / BEU

Im Bahnhof Eilenburg kam es am 04.05.2015 gegen 7.32 Uhr während der Fahrt des DGS 95495 aus Gleis 6 in den Streckenanschluss nach Lüptitz zur Entgleisung in der Weiche 114. Dabei entgleiste die in Fahrtrichtung hintere Achse des 11. Wagens.

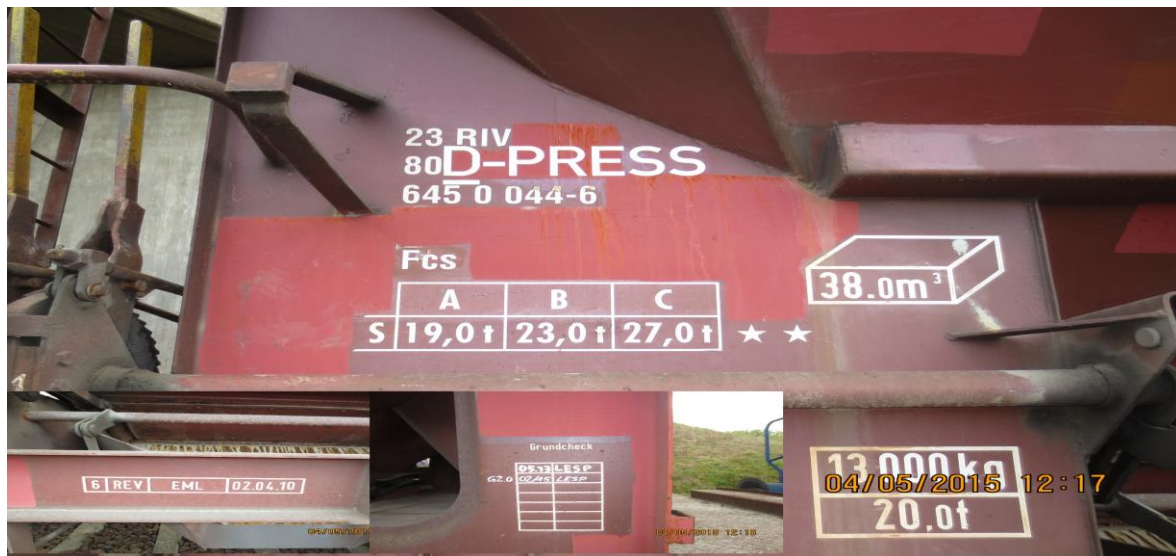
Abb. 4: Wagenanschriften – Fahrzeuguntersuchungen und Halterschaft

Gemäß den Wagenanschriften und der bei der BEU eingereichten Unterlagen erfolgt die Fahrzeuginstandhaltung, hier insbesondere der Radsätze, in einer vom Halter festgelegten Fristenfolge nach dem VPI Leitfaden, Module 01 und 04.
