Untersuchungsbericht

Aktenzeichen: 60uu2013-06/047-3323

Gefährliches Ereignis im Eisenbahnbetrieb

Ereignisart:	Zugentgleisung
Datum:	09.06.2013
Zeit:	5:21 Uhr
Benachbarte Betriebsstellen:	Kaub - Lorch (Rhein) Üst
Streckennummer:	3507
Kilometer:	76,950

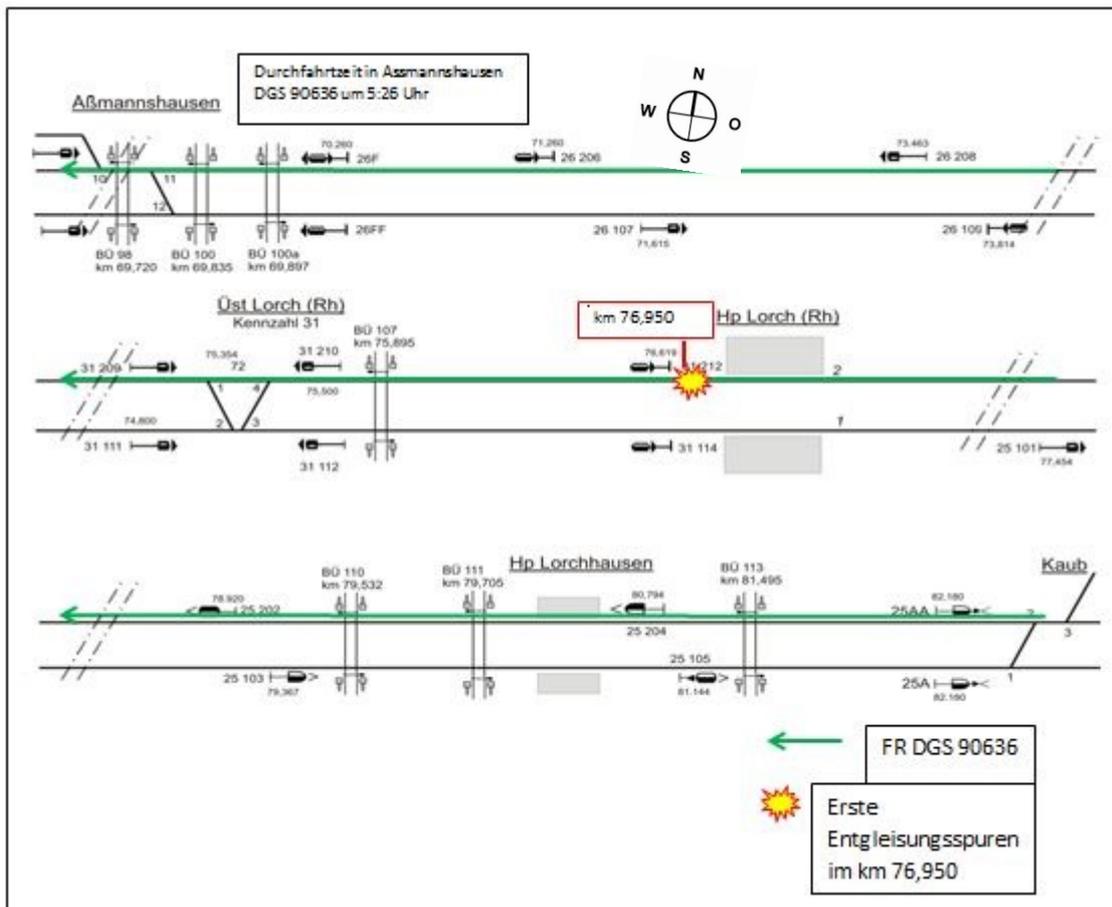
Abb. 3: Lagepläne zwischen Kaub und Assmannshausen

Am 08/09.06.2013 verkehrt DGS 90636 vom Bf Soe (Niederlande) nach Rumänien. Der Laufweg des Zuges führt über den Grenzbahnhof Emmerich (Grenzeingangsbehandlung) nach Oberlahnstein über die rechte Rheinstrecke Richtung Passau. DGS 90636 besteht aus 20 leeren Autotransportwagen (Laaers) sowie einem führenden Triebfahrzeug 90-81 1216 950-6 der Wiener Lokalbahnen Cargo GmbH. Die Abfahrt im Bf Emmerich erfolgt um 1:20 Uhr. Den Streckenabschnitt der Strecke 3507 zwischen den Betriebsstellen Kaub und Lorch (Rhein) Üst passiert der Zug mit einer Geschwindigkeit von 104 km/h. In km 76,950 entgleist das am Schluss laufende Fahrzeug 23-88 4371 080-3.

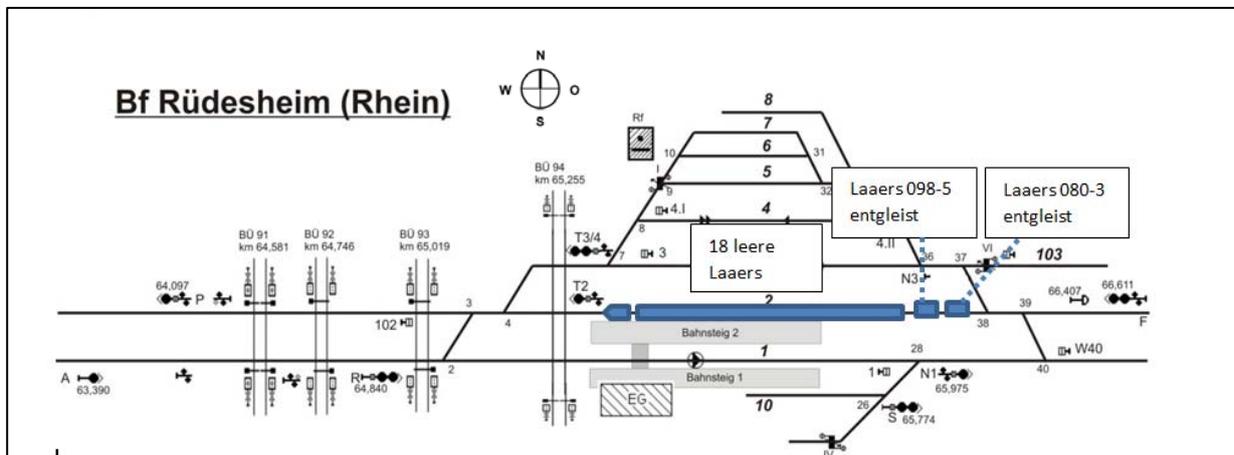
Abb. 4: Lageplan Bf Rudesheim (Rhein)

Bei leicht fallender Geschwindigkeit erreicht der DGS 90636 gegen 5:26 Uhr die örtlich besetzte Bedienstelle des Bahnübergangsbeobachters im Bf Assmannshausen. Während der Fahrt durch die Blockabschnitte der freien Strecke, der Überleitstelle sowie der Weichen und Gleisabschnitte des Bf Assmannshausen werden zahlreiche technische Einrichtungen an Weichen, Signalanlagen und oberbautechnischen Einrichtungen beschädigt bzw. zerstört. Im Zeitkorridor von 5:25 Uhr bis 5:27 Uhr nimmt der özF Oberlahnstein-Süd sowie die BÜ-Beobachterin in Assmannshausen mit den Stellwerksbedienern in Rüdesheim (Rh.) zur Sachverhaltsermittlung Kontakt auf. Bei der Einfahrt nach Gleis 2 in den Bf Rüdesheim (Rh.) werden die Einfahrweichen stark beschädigt und das Ausfahrtsignal N3 umgerissen. DGS 90636 wird mittels Kreissignal (Sh3) durch einen Fahrdienstleiter des Stellwerks Rüdesheim (Rh.) gestellt. Das führende Triebfahrzeug kommt ca. in km 65,300 nahezu auf Höhe des Stellwerksgebäudes zum Stehen. Die beiden am Schluss laufenden entgleisten Wagen

23 88 4371 098-5 und 23 88 4371 080-3 befinden sich auf Höhe des zerstörten Signals N3 ca. in km 65,900.

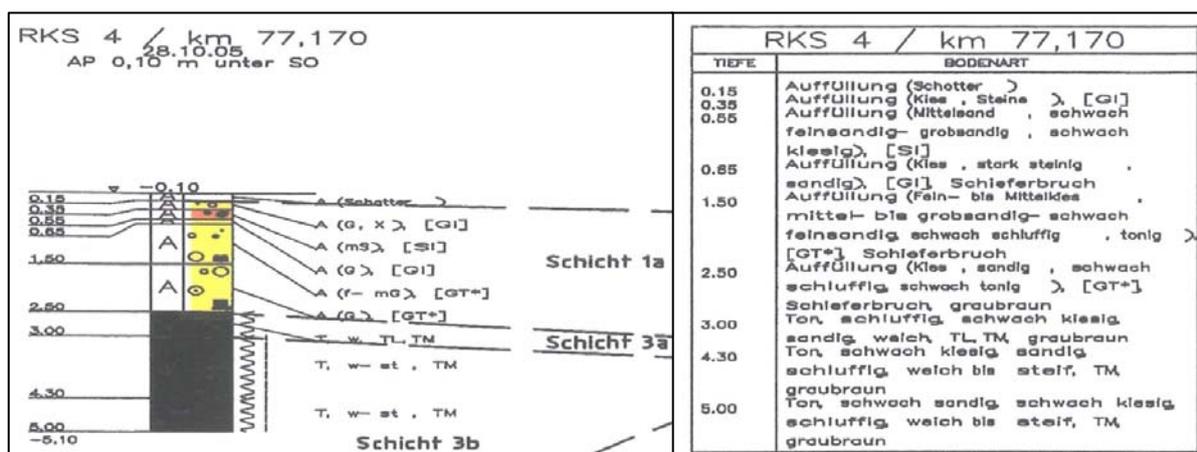
Abb. 14: Auszug aus dem geotechnischen Bericht des BV Lorch (Rh.) vom 20.12.2005

Die damals erkundeten grob- bis gemischtkörnigen Verwitterungsprodukte waren wasser-durchlässig und versickerungsfähig (siehe Abb. 14). Durch die Zunahme der Durchfeuchtung des Untergrundes kommt es zur Durchmischung mit den bindigen Schichten und dadurch zur Erhöhung des Feinkornanteils in den wasserdurchlässigen Schichten. Bei Erhöhung des Feinkornanteils kann die Durchlässigkeit derart abnehmen, dass es zur Schicht- und Stauwasserbildung kommen kann. Durch die hohe Feuchtigkeit in Verbindung mit der Verkehrsbelastung, sowie durch die einsetzenden Kapillarwirkungen, dringen feinkörnige Bestandteile des Unterbaus immer weiter in den Gleisschotter ein. Die Mischzone zwischen Planum und Gleisschotter nimmt weiter zu und entwickelt sich ohne geeignete Instandsetzung zu einer „Schlammstelle“ (siehe Abb. 11).

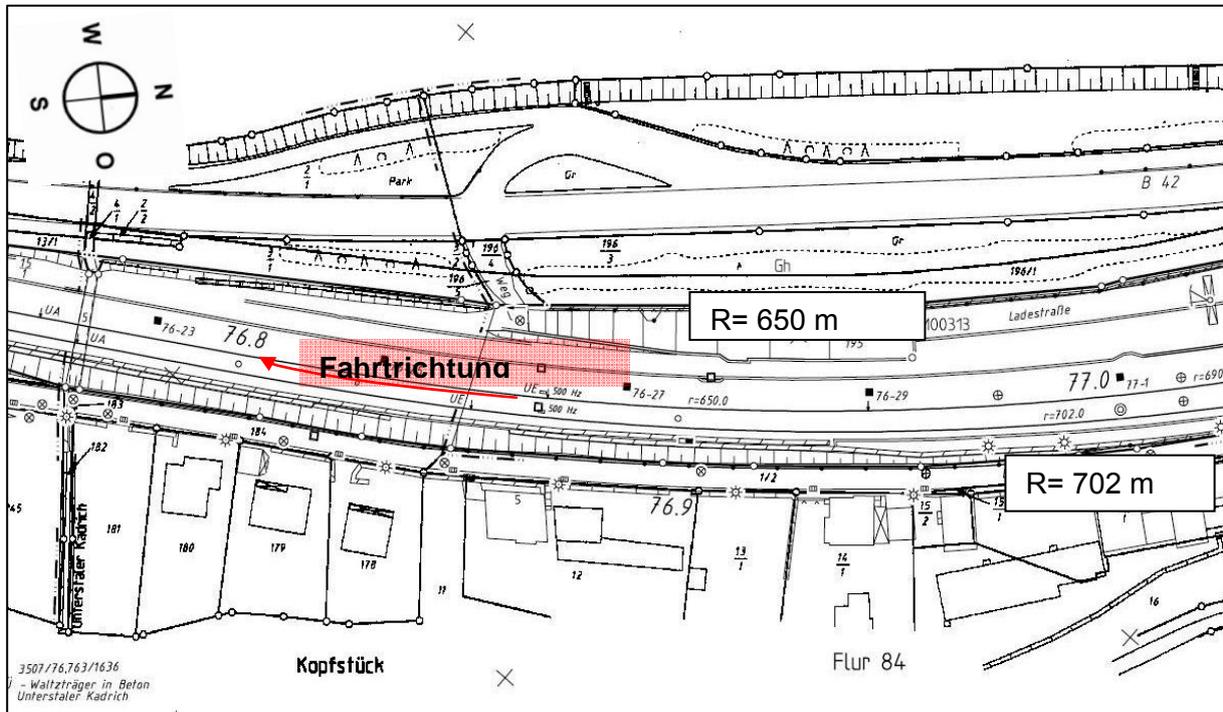
Abb. 15: Lageplanausschnitt Hp Lorch

Wie bereits ausgeführt wurden bei der Begehung des Unfallgleises mehrere hintereinander liegende Senken im Gleis festgestellt.

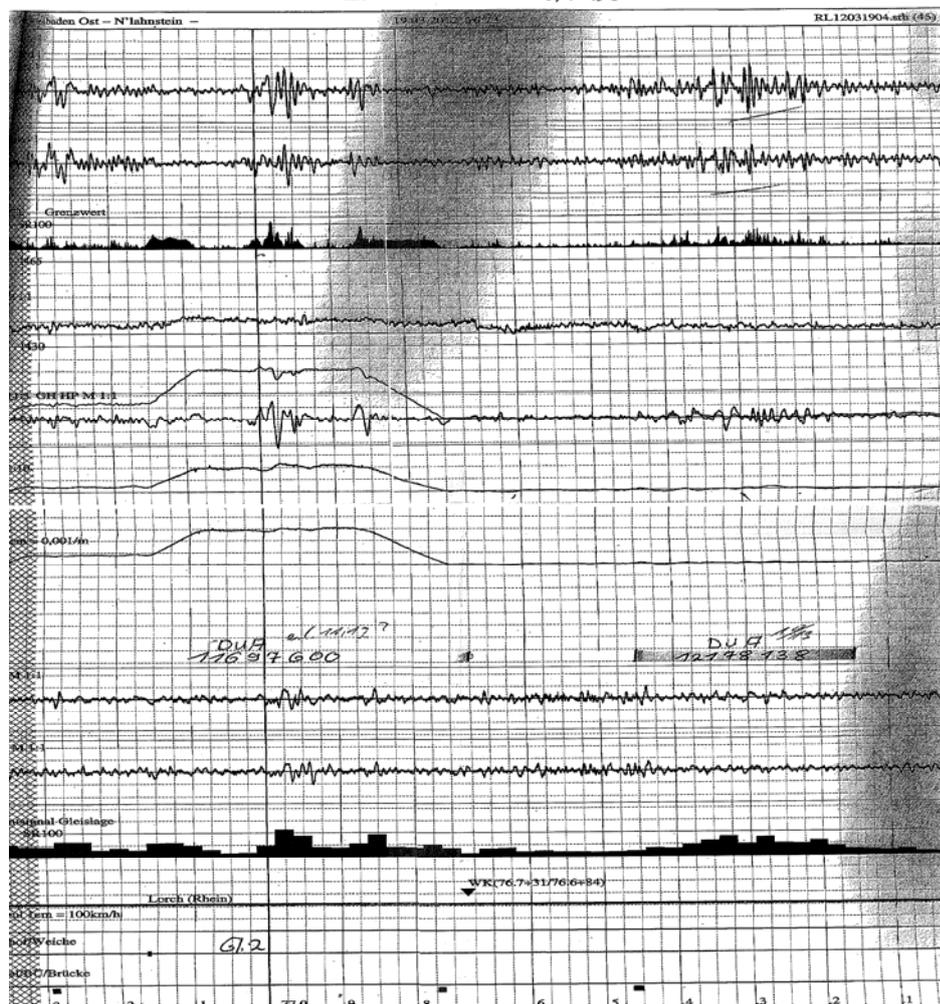
Graphische Aufzeichnung der Messung vom 19.03.2012

2012			
19.03.2012 Gleismessfahrt	Befundmeldung aus Messfahrt der Strecke 3507-2	DUA Stopfen mit GSM/SSP.	Ausfall der DUA-Maßnahme wegen Ausfall des Mehrkanalschreibers. Anmeldung für Juli 2012 .

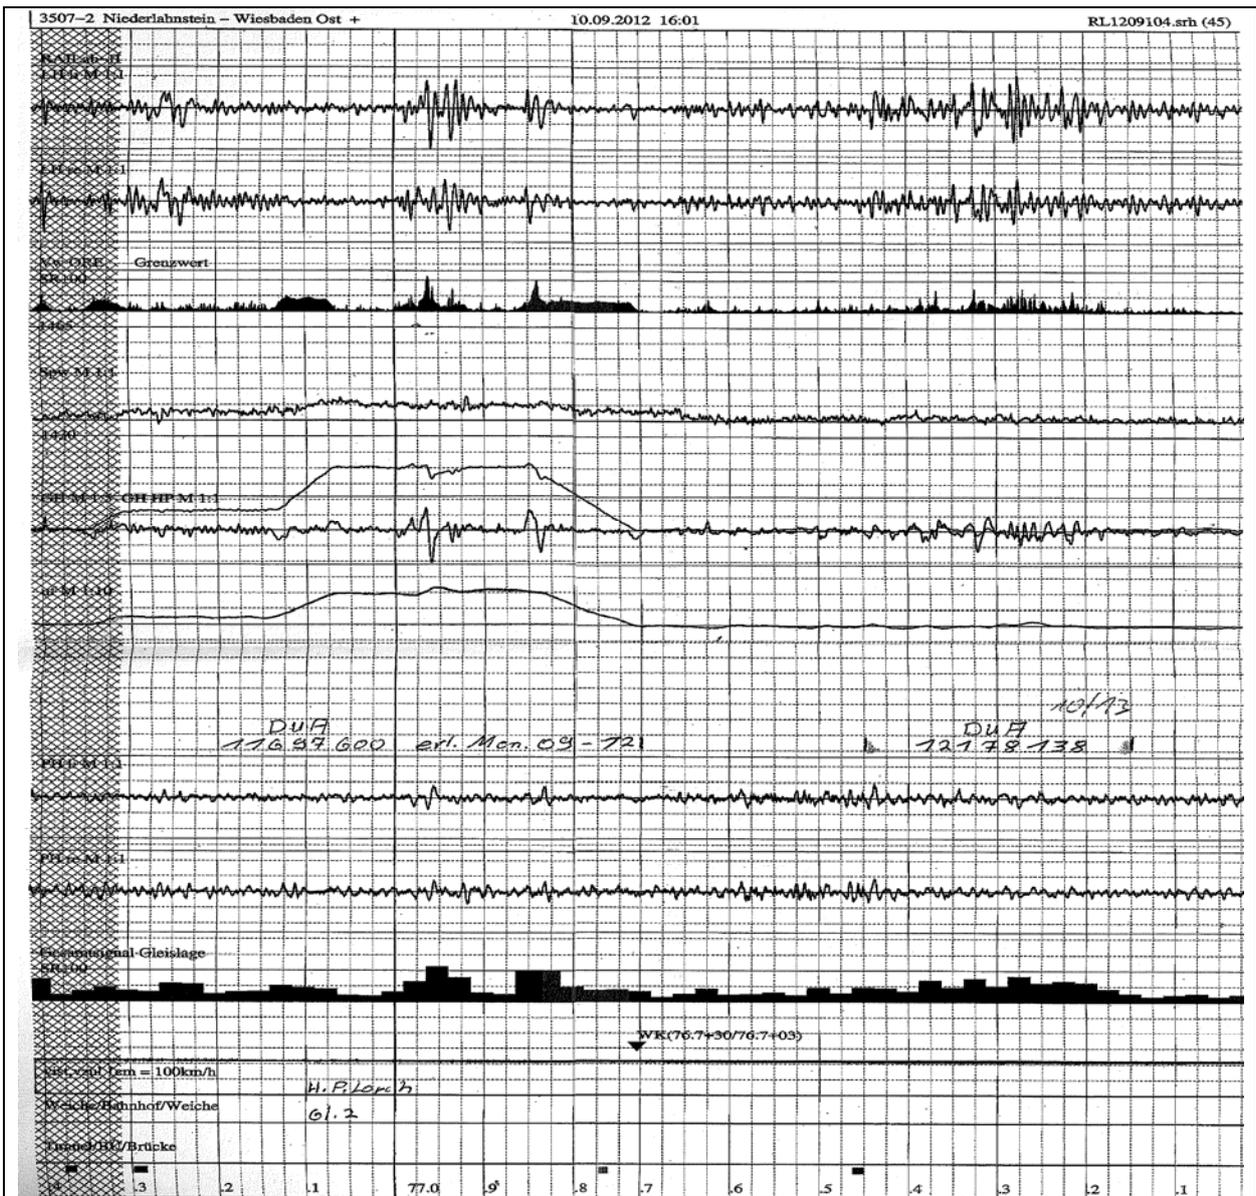
Durch Ausfall des Mehrkanalschreibers wurde keine Maßnahme durchgeführt. Die Anmeldung der Maßnahme war für Juli 2012 geplant, da aber erst am 10.09.12 eine GSM/SSP vorhanden war, wurde die DUA nach der Messfahrt durchgeführt.

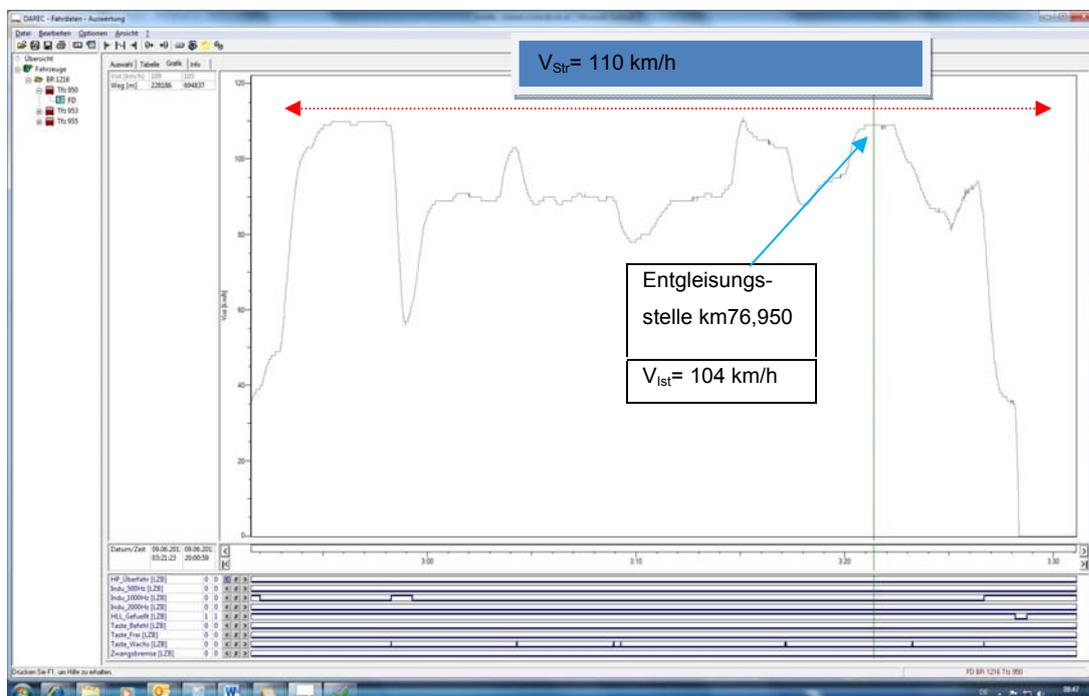
Abb. 22: EFR Triebfahrzeug 1216950 bearbeitet durch EUB

Die Auswertung der Elektronischen-Fahrten-Registrierung (EFR) wurde am Triebfahrzeug 91 81 1216 950-6 der Wiener Lokalbahn GmbH vorgenommen. Das Triebfahrzeug ist mit einer induktiven Zugsicherungsanlage, System PZB 90 ausgerüstet. Am 09.06.2014 um 3:20:03 Uhr (DSK-Zeit) registrierte die EFR des führenden Fahrzeuges 91 81 1216 950-6 in km 76,500 eine Geschwindigkeit von 96 km/h. Um 3:20:24 Uhr (DSK-Zeit) befindet sich das Triebfahrzeug bei einer registrierten Geschwindigkeit von 104 km/h in ca. km 76,300. Gegen 3:20:47 Uhr durchfährt der Zug den Weichenbereich der Üst Lorch. Die EFR registriert um 3:24:10 Uhr (DSK-Zeit) bei kontinuierlich fallender Geschwindigkeit die Durchfahrt im Bf Assmannshausen mit 87 km/h. Die EFR des führenden Fahrzeuges registriert ab km 66,000 bei 92 km/h um 3:26:29 (DSK-Zeit) eine stetig abfallende Geschwindigkeit bis zum Stillstand in km 65,300 im Bf Rüdesheim (Rh). Das führende Fahrzeug kommt um 3:28:21 Uhr (DSK-Zeit) zum Stehen.
