# Untersuchungsbericht

Aktenzeichen: 60uu2015-11/009-3323

**Zugkollision, 16.11.2015, Rbf Wustermark**

Bundesstelle für Eisenbahnunfalluntersuchung

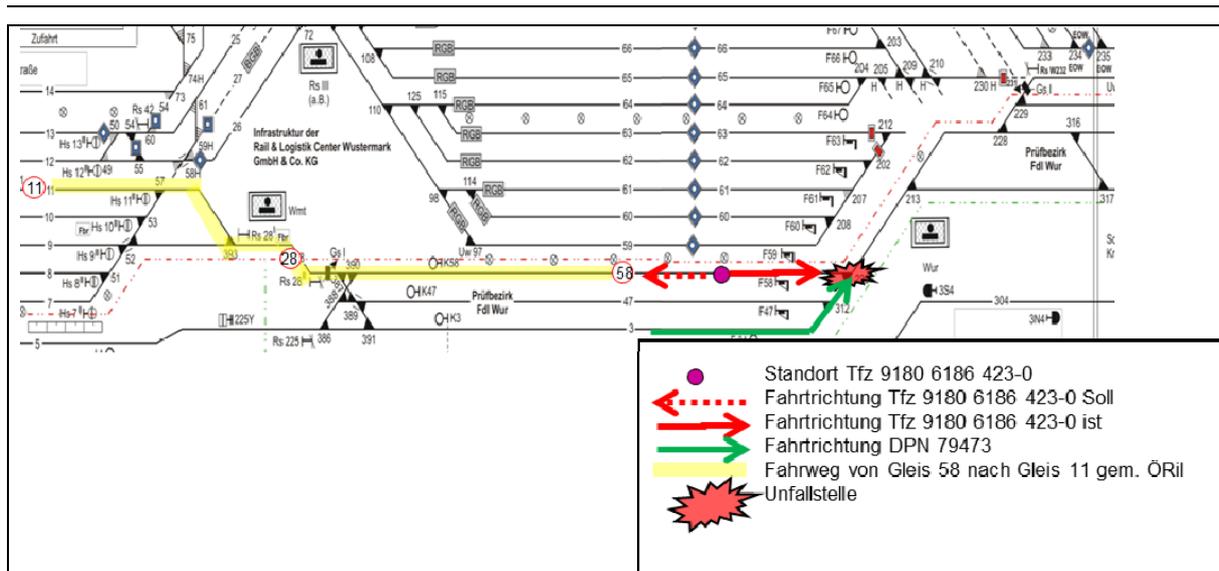
Abb. 6: Auszug Lageplan Wustermark Rbf

Auf Grund eines Personenunfalls am Haltepunkt Finkenkrug, wurden die Züge der Linie RE 2 über den Rangierbahnhof Wustermark umgeleitet. Der Zug DPN 79473 fuhr aus Richtung Berlin Staaken kommend mit Fahrziel Wittenberge über Gleis 5, weiterführend über Gleis 3 des Rbf und kollidierte auf der Weiche 220 mit dem Triebfahrzeug 9180 6186 423-0.

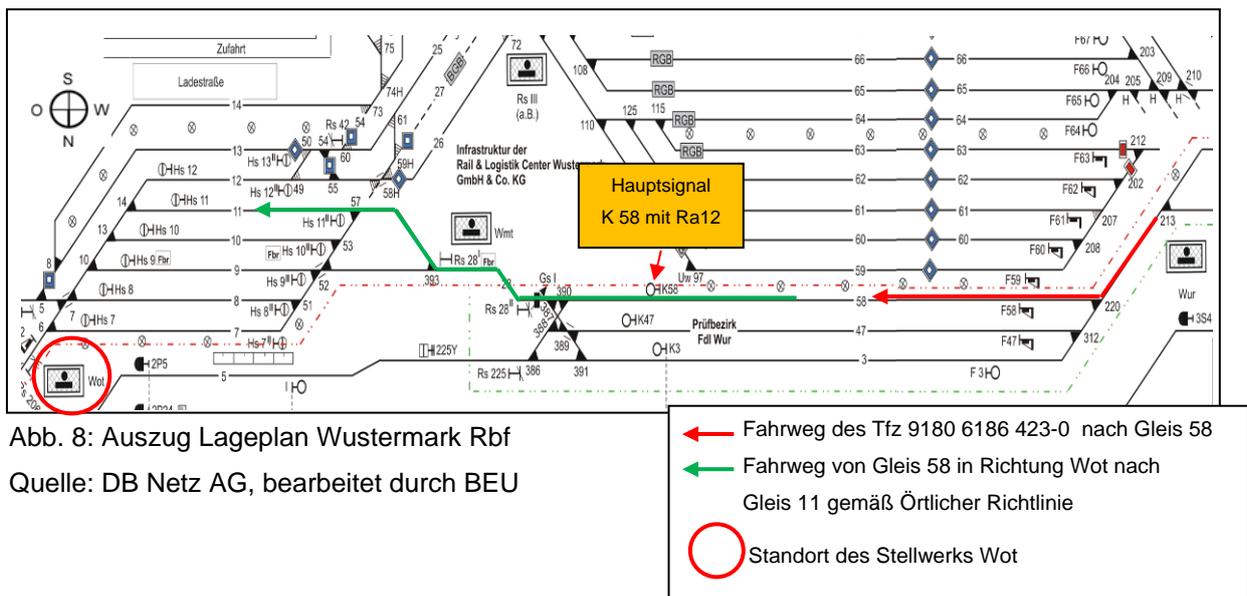
Abb. 8: Auszug Lageplan Wustermark Rbf  
Quelle: DB Netz AG, bearbeitet durch BEU

Nach Erteilen des Signals Ra 12 (DV 301) am Asig K58 sollte er dann weiter in Richtung des Stellwerks mit der Bezeichnung Wot nach Gleis 11 fahren und dort den bereitgestellten Wagenpark für den Zug 45590 zu übernehmen.

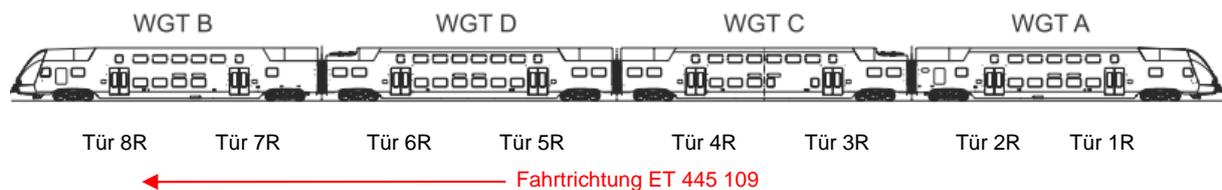
Abb. 11: Anordnung der Wagen ET 445 109, ODEG

- 94 80 0445 109-2 D-ODEG (A-Wagen, Bezeichnung im Display WGTA)
- 94 80 0446 109-1 D-ODEG (C-Wagen, Bezeichnung im Display WGTC)
- 94 80 0446 609-0 D-ODEG (D-Wagen, Bezeichnung im Display WGTD)
- 94 80 0445 609-1 D-ODEG (B-Wagen, Bezeichnung im Display WGTB)
