Untersuchungsbericht

Aktenzeichen: 60uu2015-04/007-3323

Gefährliches Ereignis im Eisenbahnbetrieb

Ereignisart:	Zugentgleisung
Datum:	19.04.2015
Zeit:	23:16 Uhr
Bahnhof:	Oldenburg (Oldb) Hbf
Gleis:	531, Weiche 164a/b
Kilometer:	0,720

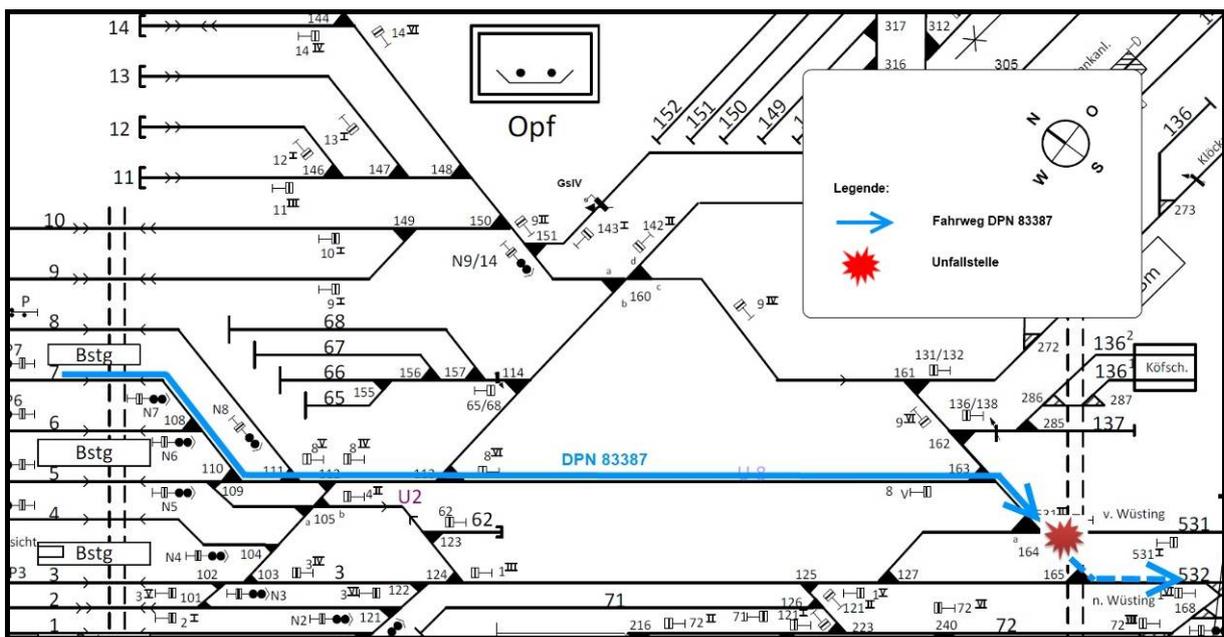
Abb. 2: Lageskizze

Während der Zug aus dem Bahnhof ausfuhr, erkannte der Triebfahrzeugführer (Tf) an seinem Fahrweg das Hp0 („Halt“) zeigende Lichtsperrsignal Ls8V und hielt seinen Zug deshalb vor diesem Signal an. Daraufhin diktierte die Fdl-in dem Tf mittels GSM-R Zugfunk einen Befehl Nr. 2 zur Vorbeifahrt am Signal Ls8V. Dann setzte der Tf die Fahrt fort. Nur kurze Zeit später meldete sich die Fdl-in erneut beim Tf und bat ihn „noch mal stehen zu bleiben“. Der Tf bremste deshalb seinen Zug abermals, wobei die Zugspitze des Triebzuges auf der Weiche 164a/b zum Stillstand kam.

In einem weiteren Zugfunkgespräch teilte der Tf der Fdl-in auf deren Nachfrage den Standort seines Zuges mit. Im Anschluss setzte der Tf gegen 23:16 Uhr im Einvernehmen mit der Fdl-in die Fahrt des Zuges erneut fort. Noch während des Anfahrens bemerkte der Tf ungewöhnliche Geräusche an seinem Zug und hielt diesen mit einer Schnellbremsung an. Danach stellte er die Entgleisung des Zuges fest.

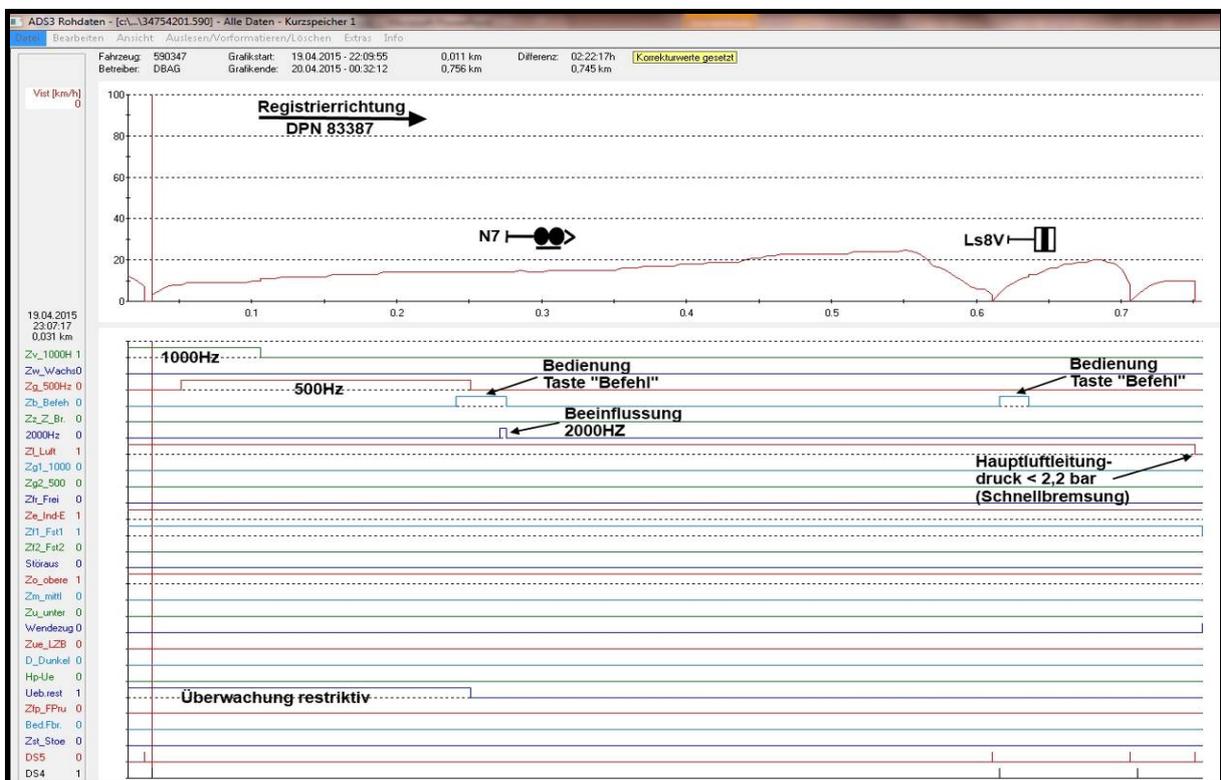
Abb. 4: EFR-Daten, grafische Darstellung

Zwangsbremung. Im weiteren Verlauf wurde die Geschwindigkeit des Zuges allmählich bis auf ca. 25 km/h erhöht. Nach einem Weg von ca. 580 m ab Fahrtbeginn wurde der Zug mit einer Betriebsbremung um 23:09:49 Uhr angehalten. Zu diesem Zeitpunkt stand der Zug ca. in km 0,611 vor dem haltzeigenden Ls8V. Während des in Abschnitt 4.7.1 beschriebenen Zugfunkgesprächs diktierte die Fdl-in dem Tf den schriftlichen Befehl zur Vorbeifahrt am Ls8V. Der Tf setzte daraufhin seinen Zug um 23:13:17 Uhr wieder in Bewegung. Während der Vorbeifahrt am Sperrsignal bediente er ebenfalls die Befehlstaste und beschleunigte den Zug bis auf ca. 20 km/h. Nach nur 95 m Fahrweg hielt der Zug um 23:13:43 Uhr erneut an. Hierbei folgte der Tf der Aufforderung der Fdl-in, noch mal stehen zu bleiben. Nachdem sich beide im oben beschriebenen Gespräch darauf verständigten, dass der Zug weiterfahren dürfte, setzte der Tf um 23:15:55 Uhr abermals in Bewegung. Dabei beschleunigte er den Zug langsam bis auf ca. 10 km/h. Nur ca. 15 s später wurde bei dieser Geschwindigkeit in den EFR-Daten eine Schnellbremung registriert. Diese hatte der Tf, nachdem er die ungewöhnlichen Fahrgeräusche und damit die Entgleisung des Zuges wahrnahm, eingeleitet. Der Zug kam daraufhin ca. 45 m nach dem letzten Start um 23:16:15 Uhr zum Stillstand. Auf die weiteren Handlungen des Tf wurde bereits im vorigen Abschnitt eingegangen. Die über den gesamten Fahrweg des Zuges zulässige Höchstgeschwindigkeit von 40 km/h wurde durch den Tf nicht überschritten.
