Untersuchungsbericht

Aktenzeichen: 60uu2015-09/006-3323

Gefährliches Ereignis im Eisenbahnbetrieb

Ereignisart:	Zugentgleisung
Datum:	11.09.2015
Zeit:	ca. 22:20 Uhr
Benachbarte Betriebsstellen:	Duisburg-Wedau - Lintorf (Bz. Düsseldorf)
Streckennummer:	2324
Kilometer:	10,200

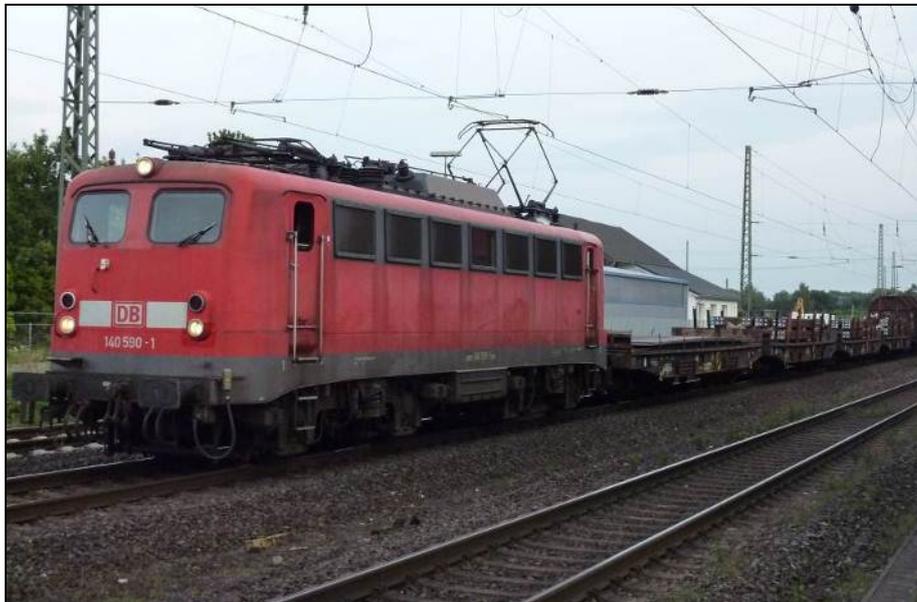
Abb.6: Triebfahrzeug Fzgnr.: 9180 6140 590-1

Bei der beteiligten Zuglokomotive handelt es sich um ein vierachsiges mit zwei Drehgestellen ausgerüstetes, elektrisches Triebfahrzeug der BR 140. Das Triebfahrzeug mit der Fahrzeugnummer 9180 6140 590-1 verfügt über eine Leistung von 3620 kW und wurde im Jahr 1966 von der Fa. Krupp gebaut. Halter und Betreiber des Triebfahrzeuges ist das EVU DB Schenker Rail AG. Das Eisenbahnfahrzeug ist mit einer induktiven Zugsicherung und dem Betriebsprogramm PZB 90 ausgerüstet. Eine Begutachtung des Triebfahrzeuges blieb ohne Befund.
