# Untersuchungsbericht

Aktenzeichen: 60uu2015-11/002-3323

## Gefährliches Ereignis im Eisenbahnbetrieb

### Bahnübergangsunfall, 05.11.2015, Vilseck - Freihung

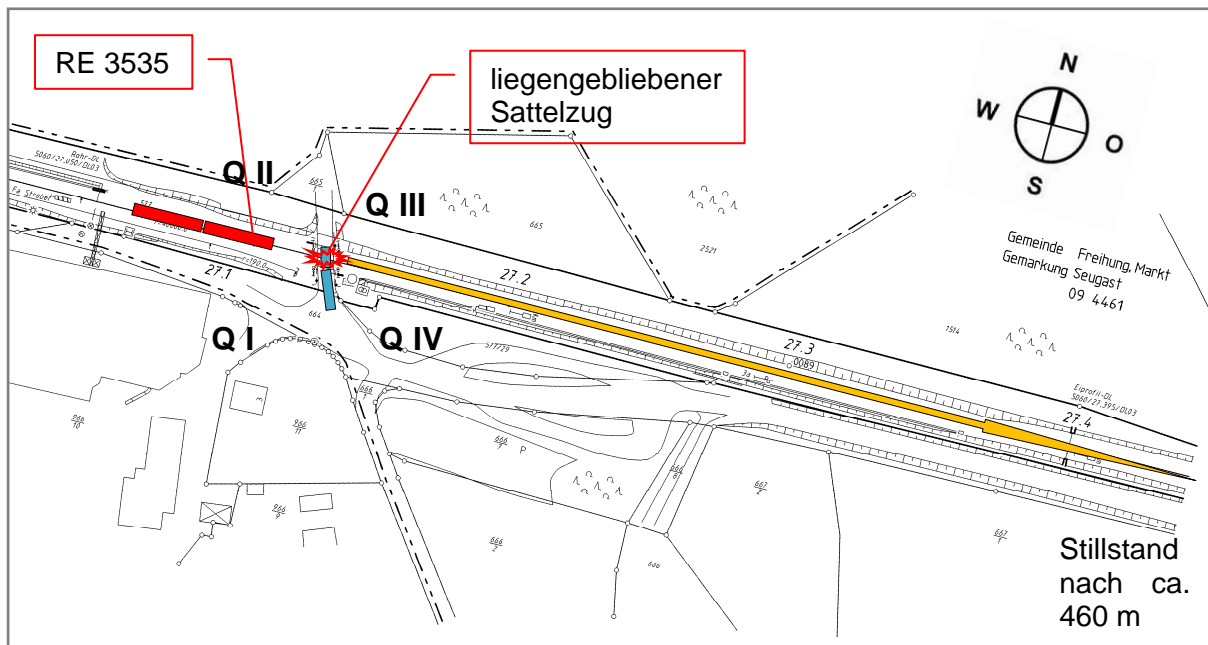
Abb. 3: Lageplan

Am Abend des 05.11.2015 befuhr ein rumänischer Tieflade-Sattelzug, der einen schadhafte Gelände-Lkw der US Army (Typ M 1083, ca. 11,3 t Gewicht) aus Rumänien zur Instandsetzung nach Grafenwöhr bringen sollte, den BÜ aus Richtung Freihung kommend in Fahrtrichtung zum Übungsplatz. Die Tieflade-Plattform des Auflegers setzte auf der leicht gewölbten Fahrbahndecke der BÜ-Zufahrt auf. Die dreiachsige Zugmaschine, bei der nur die dritte Achse angetrieben war, konnte den Sattelzug nicht weiterbewegen.

Der Beifahrer stieg nach derzeitigem Erkenntnisstand aus, um über die Hubsteuerung des Aufliegers die Ladeplattform anzuheben und so eine Weiterfahrt zu ermöglichen. Zu diesem Zeitpunkt schaltete der herannahende Triebwagen durch Überfahren der Einschaltkontakte den BÜ ein. Nach Ablauf der Vorleuchtzeit der straßenseitigen Lichtzeichen schlossen die Halbschranken. Aufgrund der Position des Sattelzugs konnte die Halbschranke im Quadranten IV zwischen dem Schwanenhals des Aufliegers und dem geladenen Gelände-Lkw ungehindert in Endlage gehen.

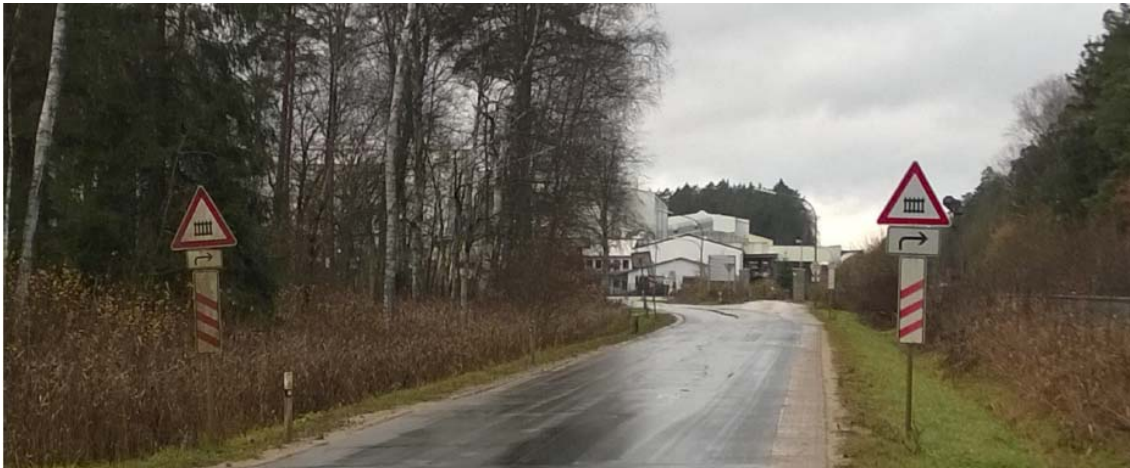
Abb. 5: Beschilderung bei 240 m-Bake

Die Zufahrt zum Bahnübergang wird in der Fahrtrichtung des Sattelzuges von Freihung kommend als nach rechts abknickende Vorfahrtstraße wie den folgenden Abbildungen zu entnehmen angekündigt.

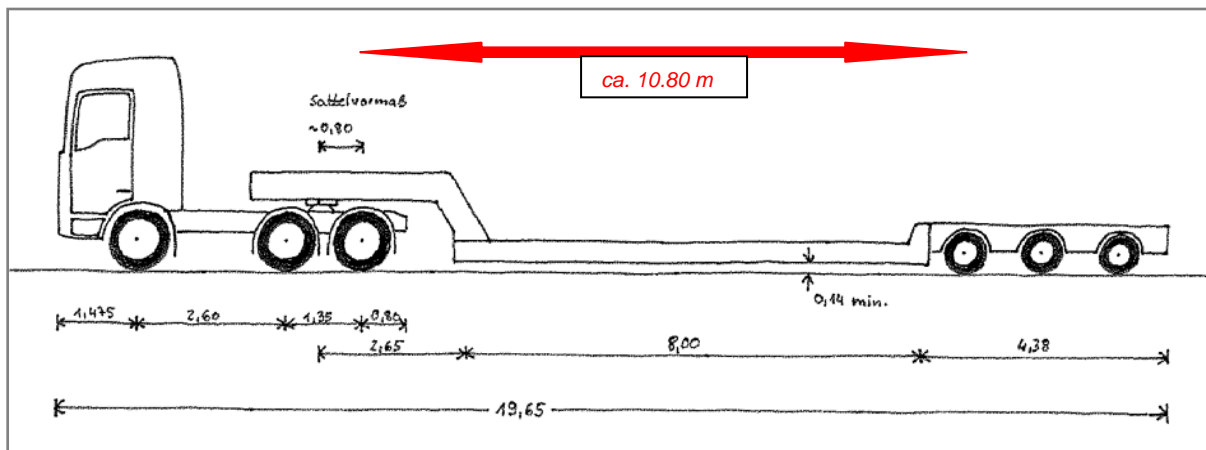
Abb. 18: Skizze des Sattelzugs

Der Sattelzug mit rumänischer Zulassung bestand aus einer dreiachsigen Zugmaschine mit gelenkter Vorlaufachse und angetriebener dritter Achse und einem dreiachsigen Schwerlast-Sattelaufleger. Hinweise auf mögliche technische Mängel liegen nicht vor, soweit dies aufgrund des hohen Zerstörungsgrades von Zugmaschine und Schwanenhals überhaupt eingeschätzt werden kann.

Der dreiachsige Schwerlast-Sattelaufleger bestand aus einem Schwanenhals zum Aufsatteln, einer ausziehbaren Tieflade-Plattform und einem zwangsgelenkten dreiachsigen Fahrwerk am Ende. Die Plattform war in der Länge vollständig eingeschoben, der maßgebende Radabstand betrug ca. 10,80 m.

Beladen war der Sattelzug mit einem schadhafte Gelände-Lkw der US Army (Typ M 1083, ca. 11,3 t Gewicht), der aus Rumänien zur Instandsetzung nach Grafenwöhr gebracht werden sollte.

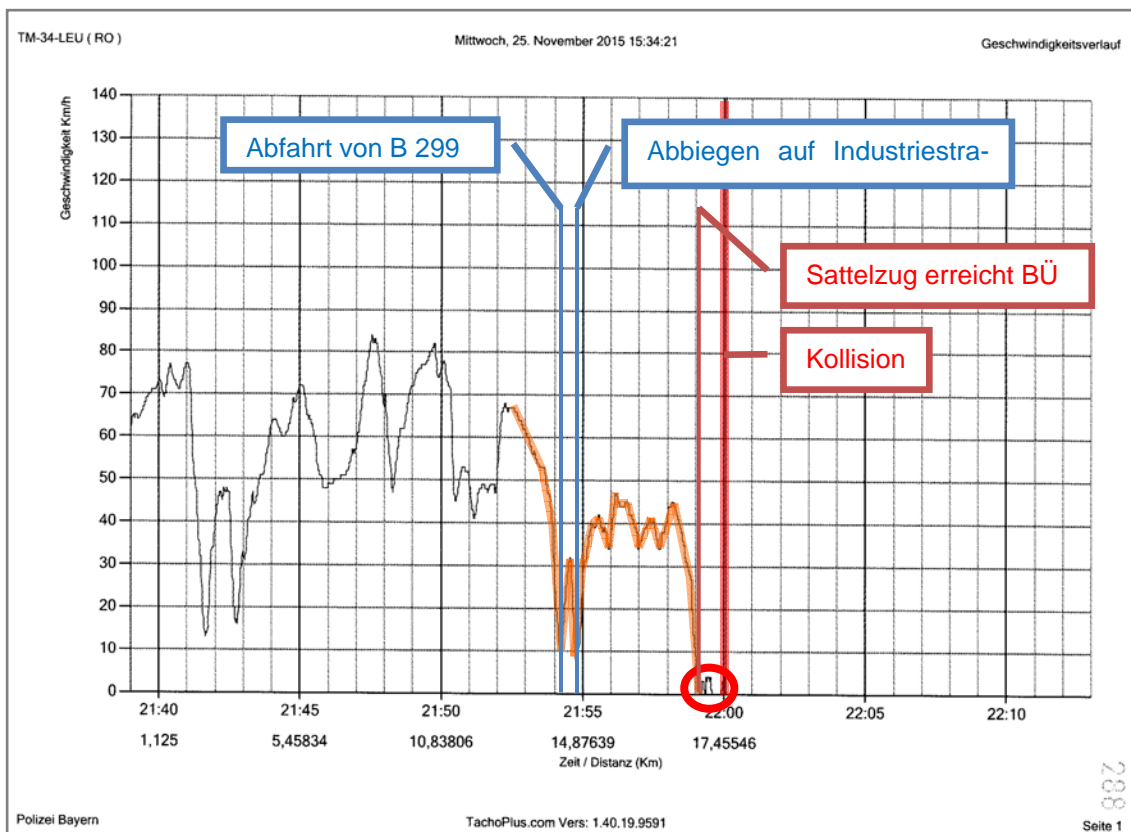
Abb. 19: Geschwindigkeitsverlauf des Sattelzugs

Aus dem erheblich beschädigten Fahrtenschreiber konnten durch die Polizei Daten zum Geschwindigkeitsverlauf der Lkw-Fahrt rekonstruiert werden. Aus diesen Daten wird ersichtlich,

dass der Sattelzug gegen 21:54 Uhr von der Bundesstraße 299 abbog. Anschließend setzte er seine Fahrt auf der Industriestraße in Richtung des Bahnübergangs fort, wobei er nie schneller als 45 km/h fuhr. Um 21:59 Uhr erreichte er den Bahnübergang. Bis zum Zeitpunkt der Kollision (erkennbar an der plötzlichen Erhöhung der Geschwindigkeit auf Maximalwert) sind nur kurze Aufzeichnungswerte von 2-3 km/h registriert. In Verbindung mit den unmittelbar nach dem Ereignis vor Ort festgestellten Schleuderstellen durchdrehender Räder deutet dies darauf hin, dass die Antriebsräder der Zugmaschine durch das Aufsetzen des Aufliegers soweit entlastet waren, dass sie keinen Vortrieb mehr erzeugen konnten. Somit war es nicht möglich, den Sattelzug ohne Anheben des Aufliegers vom BÜ herunter zu fahren. Zwischen dem Erreichen des BÜ und der Kollision verblieben weniger als 1 Minute.
