ENTGLEISUNG DES ZUGES 45904

am 9. April 2009

**Österreichische Bundesbahnen
Strecke 13001
im Bf St. Peter-Seitenstetten**

BMVIT-795.135-II/BAV/UUB/SCH/2009

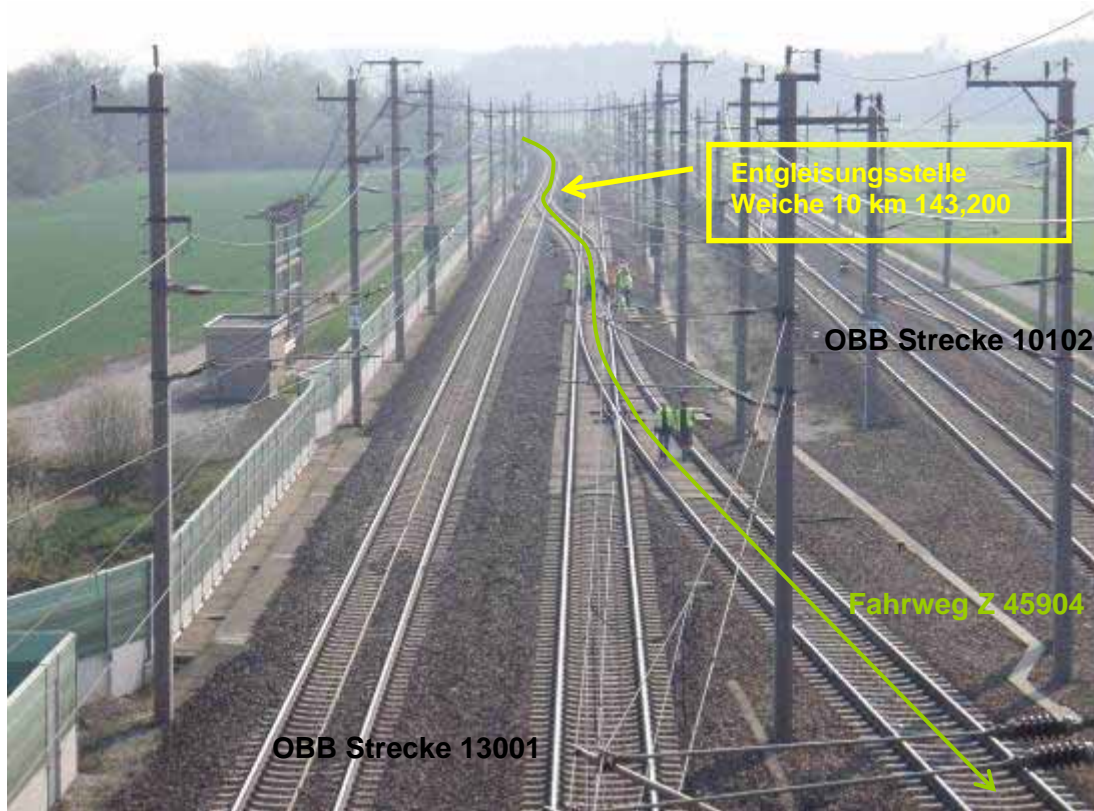
Abbildung 10 Fahrweg Z 45904 mit Entgleisungsstelle

Z 45904 auf der Fahrt von Wien Zvbf nach Passau Hbf sollte von der ÖBB Strecke 13001, GI 4 auf ÖBB Strecke 10102, GI 2 wechseln. Beim Befahren der Weiche 10 kam es im km 143,200, um 06:53 Uhr zur Entgleisung des 18. Wagens infolge eines Bruches der Radsatzwelle der vorlaufenden Achse im vorlaufenden Drehgestell.

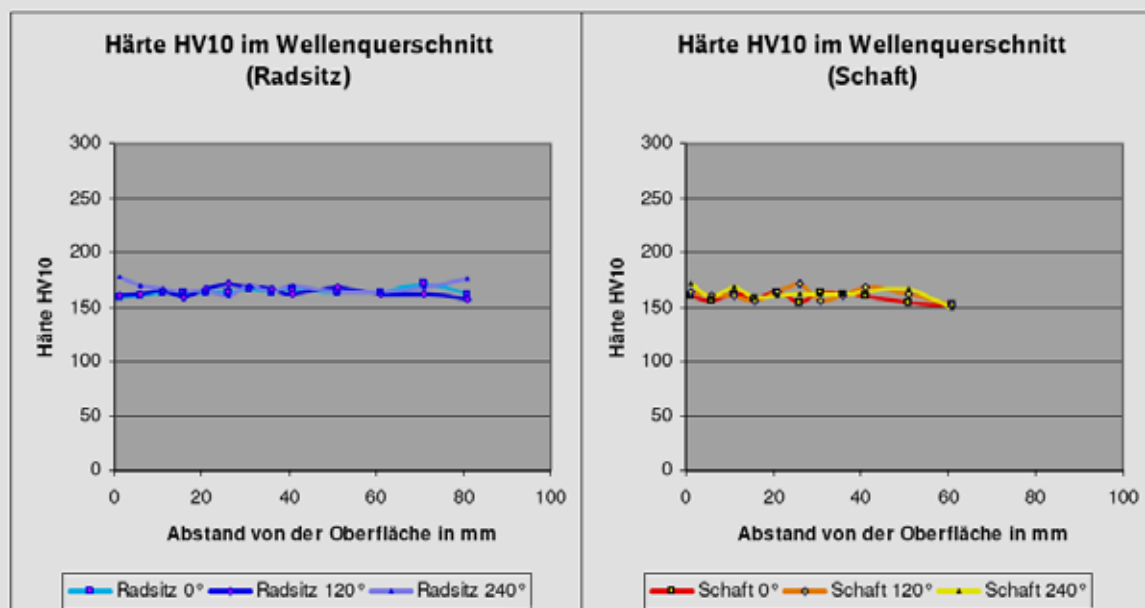
Bild 4: Ergebnisse der Härteprüfung

An den Makroquerschliffen (vgl. 7.2.1) wurde eine Vickers-Härteprüfung nach [8] durchgeführt, um die Gleichmäßigkeit der Härte über den Wellenquerschnitt und vergleichend die Härte zwischen Bruchstelle und Radsitz zu prüfen. Dabei wurden drei Messreihen in einem Abstand von ca. 120° zueinander aufgenommen. Bild 4 zeigt das Ergebnis.

Danach ist die Härte über den Querschnitt im Radsitz und im Wellenschaft nahe der Bruchkante mit durchschnittlich 164 HV 10 vergleichbar.

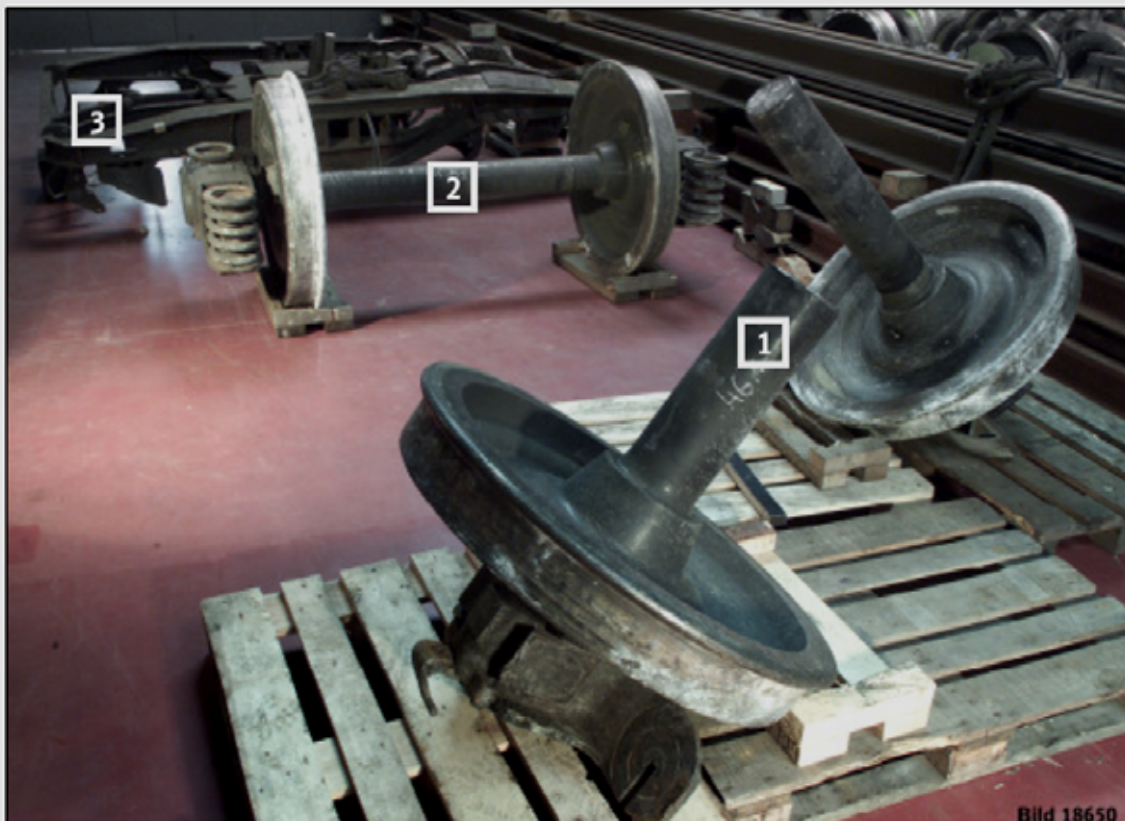
Abb. A2.1: Angelieferte Komponenten in der Übersicht

- 1: schadhafter Radsatz (Radsatz Nr. 114584 +00)
- 2: intakter Radsatz (Radsatz Nr. 844141 +00)
- 3: Drehgestellrahmen und andere Peripheriebauteile (Tritt, Zughaken, etc.)

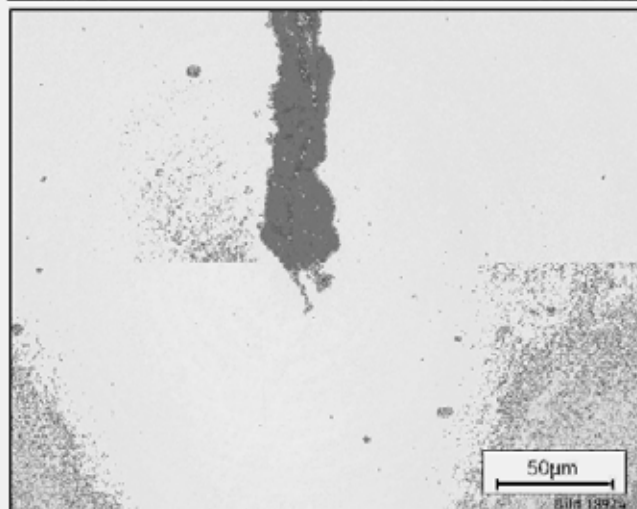
Abb. A2.19:
 Mikroschliff N1;
 Bereich des MT-Anzeigennestes

Die mikroskopische Untersuchung ergab, dass an der Wellenschaftoberfläche korrodierte Bereiche mit bis zu 0,25 mm Korrosionsgrübchentiefe vorlagen, in deren Grund sich vereinzelt Anrisse mit bis zu 0,8 mm Tiefe gebildet hatten, die mit Korrosionsprodukten (Eisenoxiden) gefüllt waren. Da die Bruchausgangsstelle aufgrund starker Beschädigungen für eine Untersuchung nicht mehr zur Verfügung stand, ist nicht auszuschließen, dass einzelne Korrosionsgrübchen hier noch deutlich tiefer waren. Eindeutige Indizien für salzhaltige Rückstände in den Korrosionsprodukten konnten nicht festgestellt werden. Trotzdem deutet die Geometrie einzelner Korrosionsnarben darauf hin, dass sie durch ein aggressiveres Korrosionsmedium entstanden sind, da sie nicht ausgerundet waren, sondern spitz in die Tiefe zuliefen. Die dadurch verursachte Spannungskonzentration hat an den spitz zulaufenden Grübchen im weiteren Verlauf eine Anrissbildung bewirkt. Die Wellenschaftoberfläche war in allen durch Bruch oder Anrisse geschädigten Bereichen aufgeraut. Die Rauheitsmessung ergab, dass die Rauheitsvorgaben Ra für die Neufertigung deutlich und die für die Instandhaltung um bis zu Faktor 3 überschritten waren. Entscheidenden Einfluss auf die Schadensauslösung hatten hier allerdings einzelne tief reichende Korrosionsgrübchen, die bei einer Rauheitsmessung schwer zu erfassen sind. Die Kerbschärfe dieser Korrosionsgrübchen hat offensichtlich ausgereicht, um Rissbildung und -wachstum im rechnerisch geringer beanspruchten Schaft zu ermöglichen.

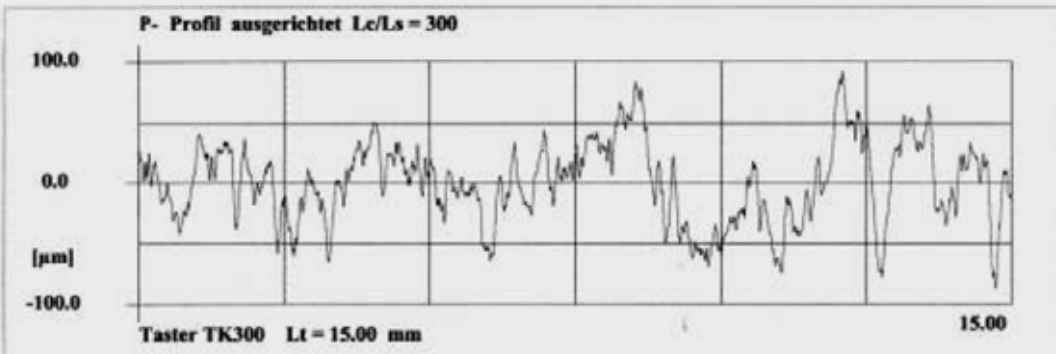
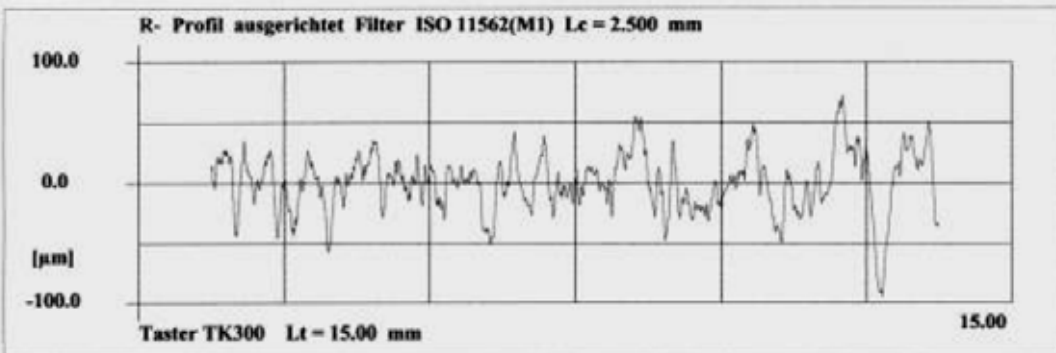
Der arithmetische Mittenrauwert R_a erreichte im Bereich der Bruchstelle (Bereich 1) 10,21 bzw. 18,55 μm und im Bereich der Rissnesteranzeige (Bereich 2) 9,21 bzw. 11,29 μm . Dies widerspricht der Forderung nach einer maximal zulässigen Oberflächenrauhtiefe von $R_a \leq 6,3 \mu\text{m}$ gemäß RiLi 984.0400 für die Instandhaltung.

Rt	167.90 µm
Rz	105.59 µm
Ra	18.55 µm
Pt	180.30 µm

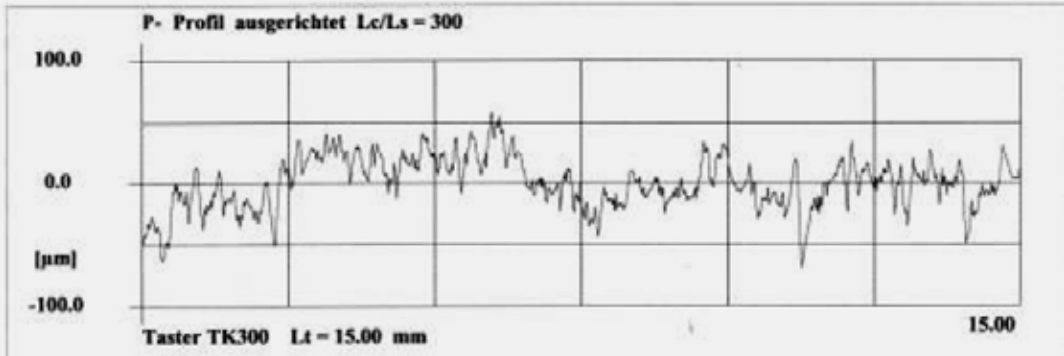
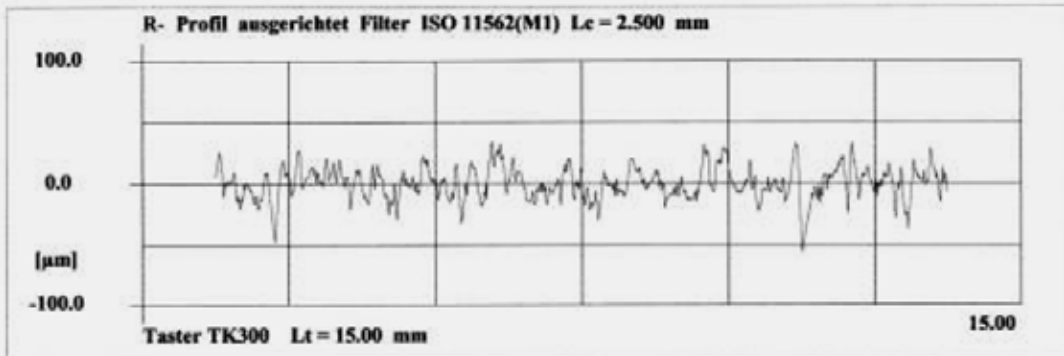
Rt	90.38 µm
Rz	70.86 µm
Ra	10.21 µm
Pt	127.83 µm

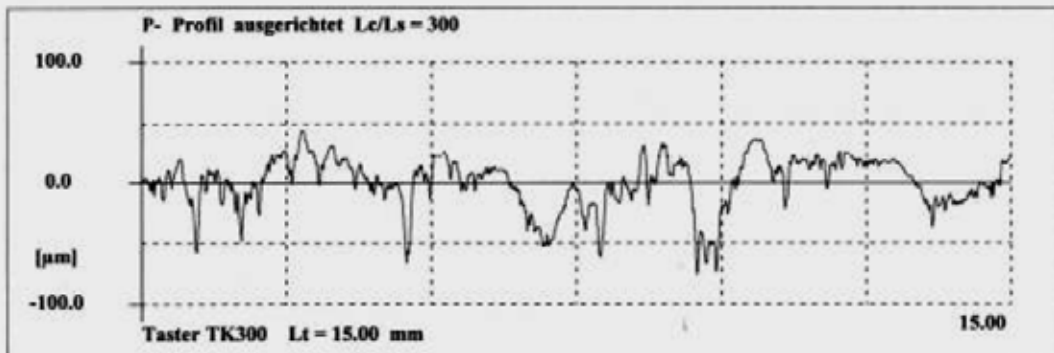
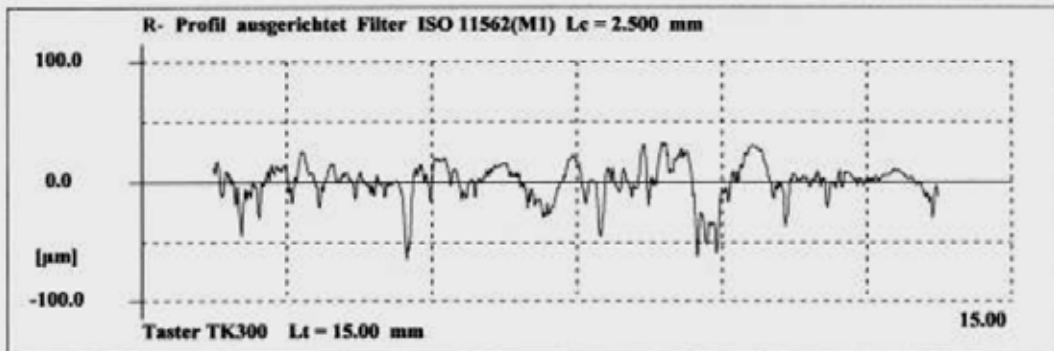
Parameter:
 Rt 97.09 µm
 Rz 73.42 µm
 Ra 11.29 µm
 Pt 120.30 µm

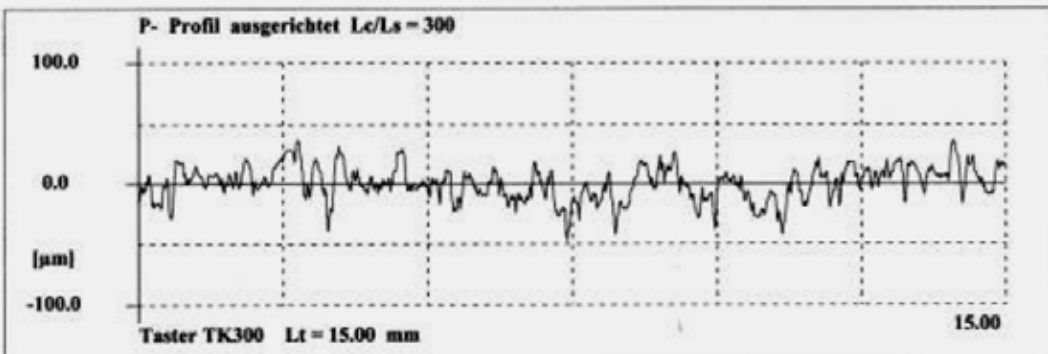
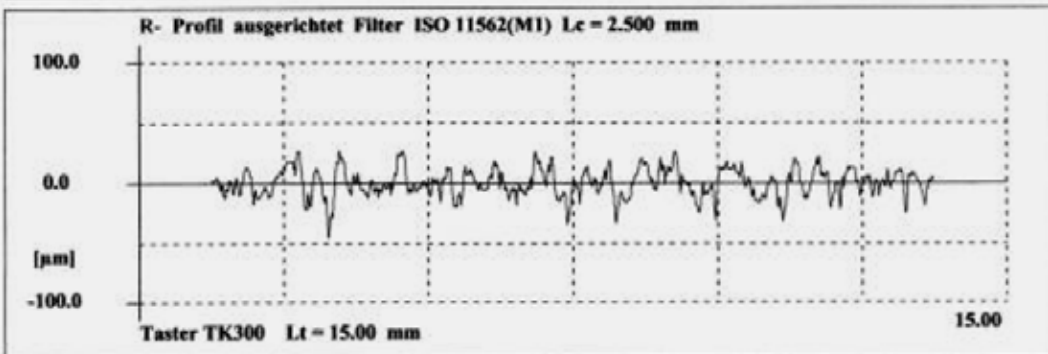
Rt	73.36 µm
Rz	57.72 µm
Ra	9.21 µm
Pt	84.42 µm

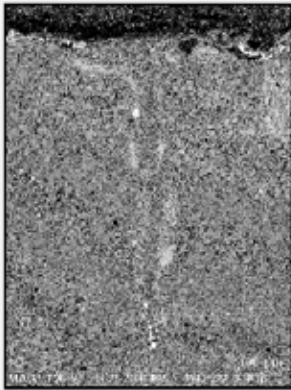
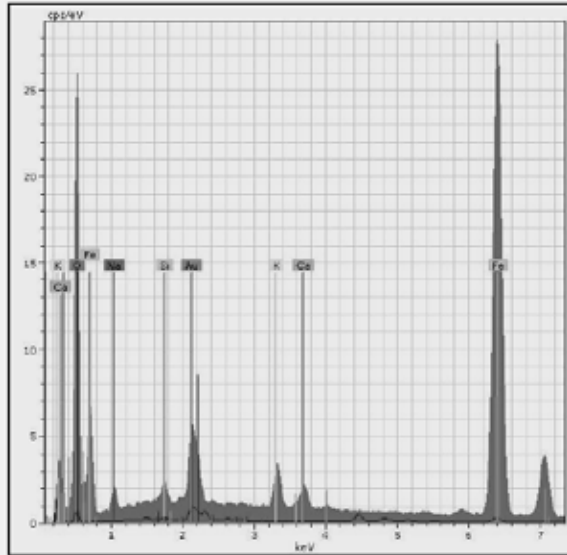
SE-Bild

Deutsche Bahn AG Systemverbund Bahn DB Systemtechnik Werkstofftechnik, Schwachstellenanalysen VTZ35	Werkstofftechnische Untersuchung einer gebrochenen Radsatzwelle BA088 aus dem Wagen 31 80 0695 108-7	Anlage:	4
		Seite:	1 von 1
	EDX-Analyse	Bericht:	09-P-10360-VTZ35-UN-1280
		Name:	Bettac
