# Untersuchungsbericht

Aktenzeichen: 60 - 60uu2012-12/00145

## Gefährliches Ereignis im Eisenbahnbetrieb

Ereignisart:	Bahnübergangsunfall
Datum:	19.12.2012
Zeit:	20:14 Uhr
Benachbarte Betriebsstellen:	Bahnhof Düsseldorf-Rath und Bahnhof Düsseldorf-Eller
Streckennummer:	2324
Kilometer:	27,764

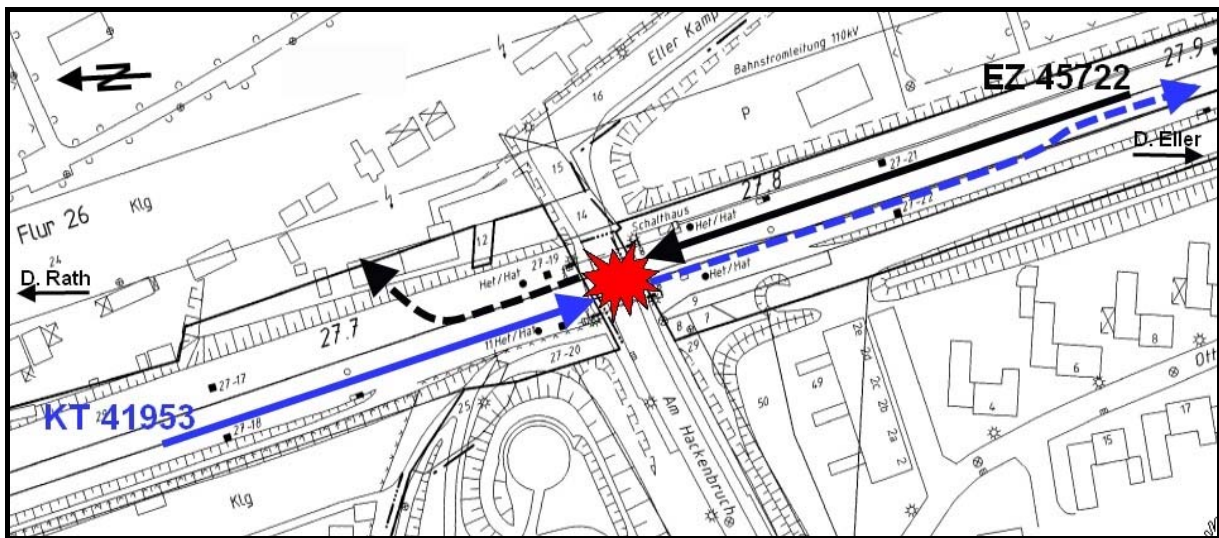
Abb. 2: Lageplan

Große Teile des Busses blieben nach dem Zusammenprall im Gegengleis liegen.

Zug 45722 prallte ca. 20 Sekunden nach dem ersten Zusammenprall, rund 15 Meter vor dem BÜ, auf das Wrack des Busses. Dadurch entgleisten die beiden Tzf des Zuges. Das führende Tzf kam hierbei zunehmend nach rechts von der Fahrbahn ab, fuhr eine Böschung hinab und zerstörte anschließend ein Gartenhaus eines anliegenden Gartengrundstücks. Das nachfolgende Tzf blieb auf dem Bahnkörper stehen. Die nachlaufenden, teils mit Gefahrgut beladenen Wagen entgleisten nicht. Gefahrgut trat nicht aus. Der Bus wurde durch die Kollisionen in mehrere große Teile zerrissen, von denen sich einige auch zwischen beiden Zügen verkeilten. Dies führte dann letztendlich dazu, dass die an 12. und 14. Stelle laufenden Wagen des Zuges 41953 entgleisten und die Wagen einschließlich deren Ladung im mittleren Teil dieses Zuges beschädigt wurden.

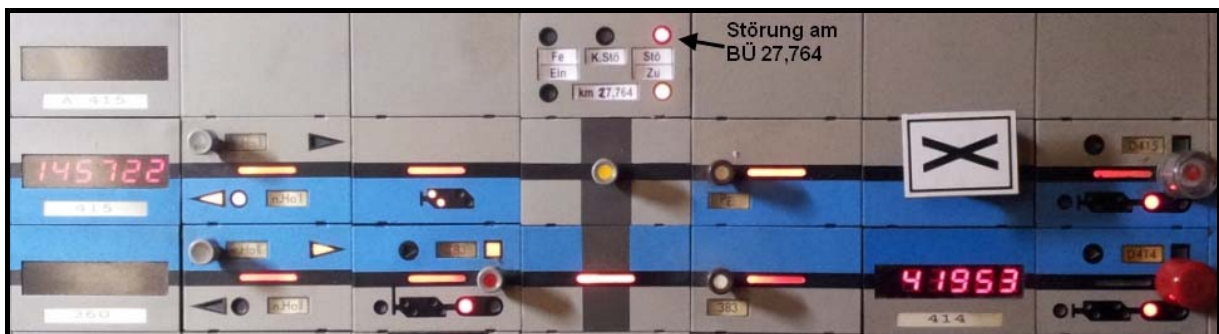
Abb. 8: Stelltisch Fdl Düsseldorf-Eller

Beim Fdl in Düsseldorf-Eller befindet sich die Fernüberwachungseinrichtung für die BÜSA. Da die Einschaltung der Anlage zugbewirkt erfolgt, hat der Fdl im Regelbetrieb keine aktiven Handlungen in Bezug auf die BÜ-Sicherung auszuführen. Ihm obliegt nur die Überwachung der Einrichtung. Zum Zeitpunkt der Einschaltung für Zug 41953 wurde kein Fehler durch die Anlage erkannt, die Fernüberwachungseinrichtung zeigte demzufolge Ordnungsstellung. Erst durch die Zerstörung einiger Anlagenteile infolge des ersten Zusammenpralls wurde um 20:13:48 Uhr eine Störung an die Überwachungseinrichtung beim Fdl gemeldet. Zu diesem Zeitpunkt hatte der Fdl keine Möglichkeit mehr, durch sein Eingreifen die Kollision des zweiten Zuges, der nur ca. 16 Sekunden später auf den Bus traf, zu verhindern.
