# Untersuchungsbericht

Aktenzeichen: 60uu2013-10/187-3323

## Gefährliches Ereignis im Eisenbahnbetrieb

Ereignisart:	Zugkollision
Datum:	26.10.2013
Zeit:	09:37 Uhr
Bahnhof:	Gladbeck West
Gleis:	2
Kilometer:	11,700

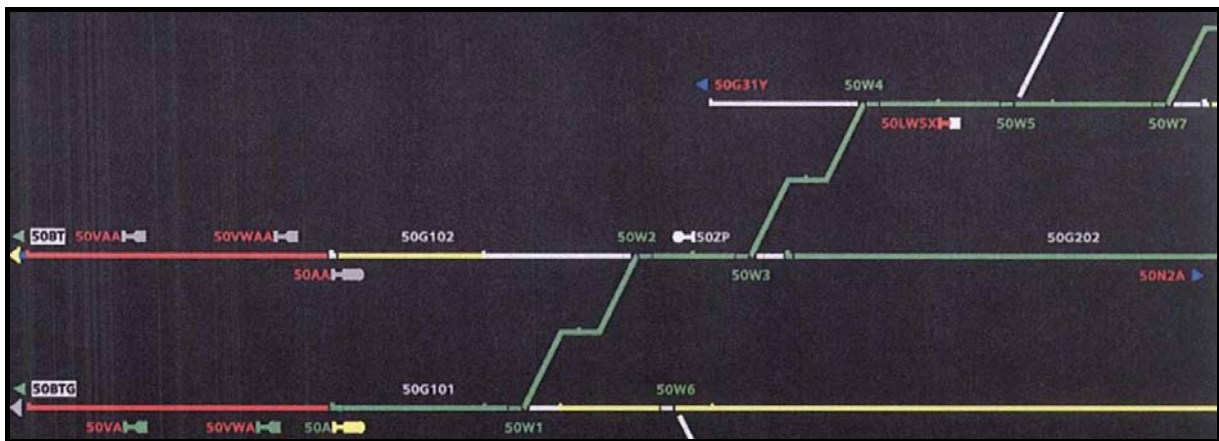
Abb. 4: simuliertes Lupenbild (1)

Das Lupenbild in der Abbildung 4 simuliert die Anzeige zum Zeitpunkt des Unfalls. Die Einfahzugstraße ist zwischen Weiche 1 und Gleis 4 mit Zug 63174 besetzt. Das Esig 50A zeigt Hp0. Der Durchrutschweg hinter dem Asig 50P2 ist durch Zug 89025 besetzt. Die Weiche 4 ist aufgefahren.

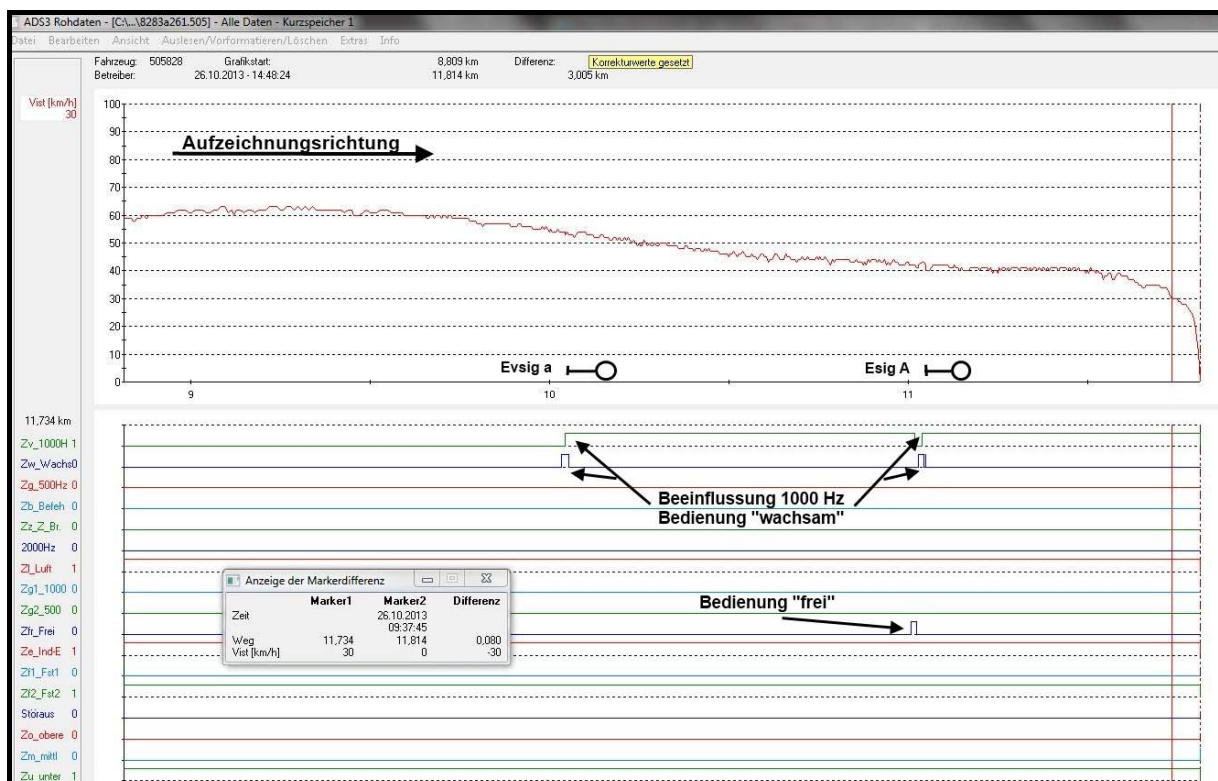
Abb. 6: graf. Darstellung der EFR-Daten XP 63174

Zug 63174 näherte sich dem Bahnhof Gladbeck West mit einer tendenziell leicht fallenden Geschwindigkeit von ca. 60 km/h. In Höhe des Esig 50Va wurde um 09:35:10 Uhr bei einer Geschwindigkeit von 54 km/h eine 1000 Hz Beeinflussung registriert. Diese quitierte der Tf mit Bedienung der Taste „wachsam“. Im Anschluss wurde die Geschwindigkeit des Zuges weiter allmählich gesenkt. Nach einem Weg von ca. 965 m ab Beeinflussung wurde um 09:36:24 Uhr die Taste „frei“ bedient. Bei einer Geschwindigkeit von 42 km/h wurde drei Sekunden später erneut eine Beeinflussung durch einen 1000 Hz-Gleismagnet aufgezeichnet, die der Tf wieder mit „wachsam“ quitierte. Auf den folgenden ca. 580 m wurde die Geschwindigkeit des Zuges auf ca. 40 km/h nahezu konstant gehalten. Anschließend wurde ein weiteres Absenken der Geschwindigkeit registriert. Ab ca. 30 km/h ist dann ein starkes Abknicken der Geschwindigkeitskurve erkennbar, woraufhin der Zug nach ca. 80 m zum Stillstand kam. Ein Absinken des Hauptluftleitungsdrucks unter 2,2 bar wurde dabei nicht registriert.

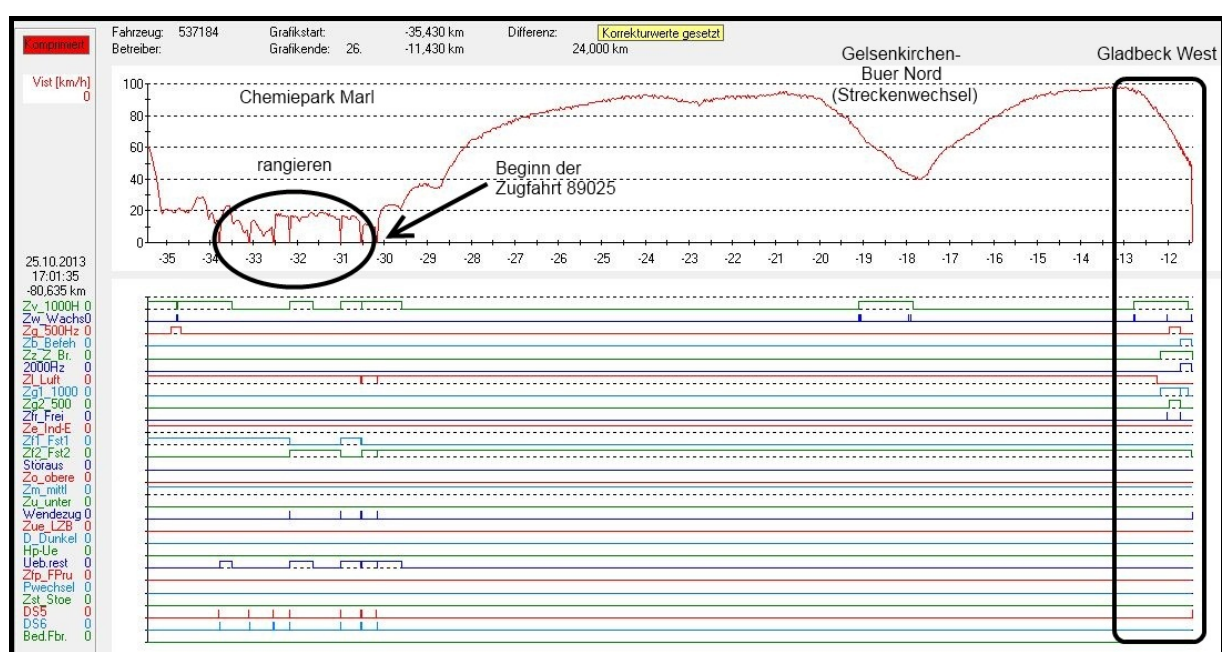
Abb. 7: graf. Darstellung der EFR-Daten DGS 89025

Das Tzf 203 162 kam zunächst um 07:35 Uhr mit der Zugleistung 89026 im Chemiepark an. Danach wurden mehrere Rangierbewegungen, unterbrochen von teils längeren Stillstandzeiten aufgezeichnet. Während der Stillstandphasen wurde dreimal ein Absenken des Luftdrucks in der HLL auf unter 2,2 bar (Schwellwert für die Registrierung) aufgezeichnet. Das letzte Anlegen der Bremsen vor Beginn der Zugfahrt 89025 wurde in dieser Form von 09:08:23 Uhr bis 09:12:02 Uhr aufgezeichnet.

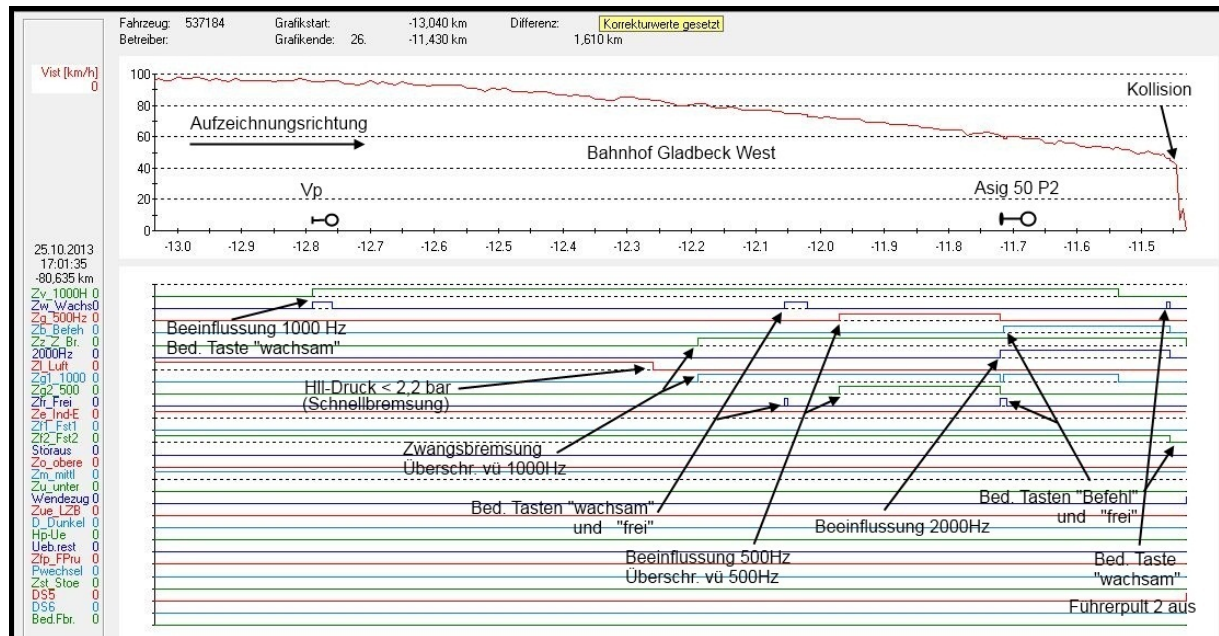
Abb. 8: graf. Darstellung der EFR-Daten DGS 89025 im Bf. Gladbeck West.

der Zug wieder bis auf ca. 98 km/h beschleunigt. Mit dieser Geschwindigkeit erfolgte dann auch die Einfahrt in den Bahnhof Gladbeck West.
