**Drážní inspekce**  
The Rail Safety Inspection Office

## **Zpráva o výsledcích šetření příčin a okolností vzniku mimořádné události**

### **Investigation Report of Railway Accident**

Derailment of one freight wagon of the freight train No. 58790 at  
Hluboká nad Vltavou station

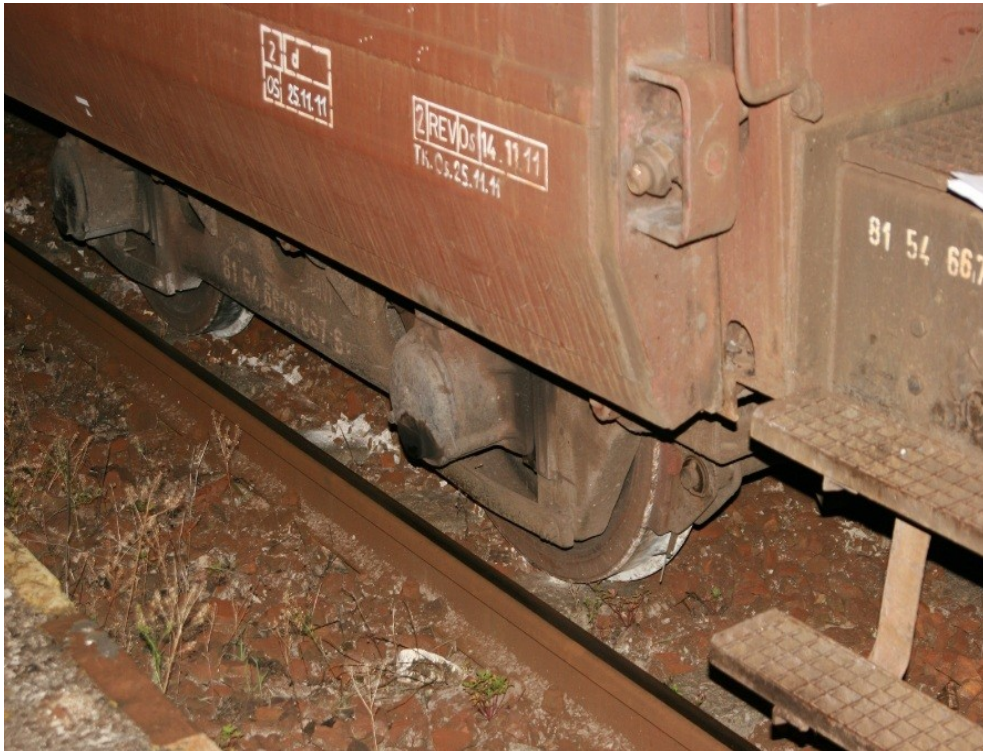
- Skupina události: nehoda.
- Vznik události: 3. 8. 2013, 18.45 h.
- Popis události: vykolejení osmnáctého vozu vlaku Pn 58790 jedním podvozkem.
- Dráha, místo: dráha celostátní, železniční stanice Hluboká nad Vltavou, 3. staniční kolej, výhybka č. 2, km 221,668.
- Zúčastnění: Správa železniční dopravní cesty, státní organizace (provozovatel dráhy);  
ČD Cargo, a. s. (dopravce vlaku Pn 58790).
- Následky: bez zranění,  
celková škoda 204 700 Kč.
- Bezprostřední příčiny:
- změna kolových tlaků na kolech přední nápravy podvozku "a" TDV řady Falls č. 81 54 6679 867-6.
- Příspějící faktory:
- nebyly Dražní inspekci zjištěny.
